**RESUMEN DE DATOS**

Fecha y hora	<b>Sábado, 16 de agosto de 2003; 18:50 horas<sup>1</sup></b>
Lugar	<b>A unas 40 NM en el radial 090 del VOR de Bagur</b>

Matrícula	<b>EC-IFR</b>
Tipo y modelo	<b>CESSNA 337-H</b>

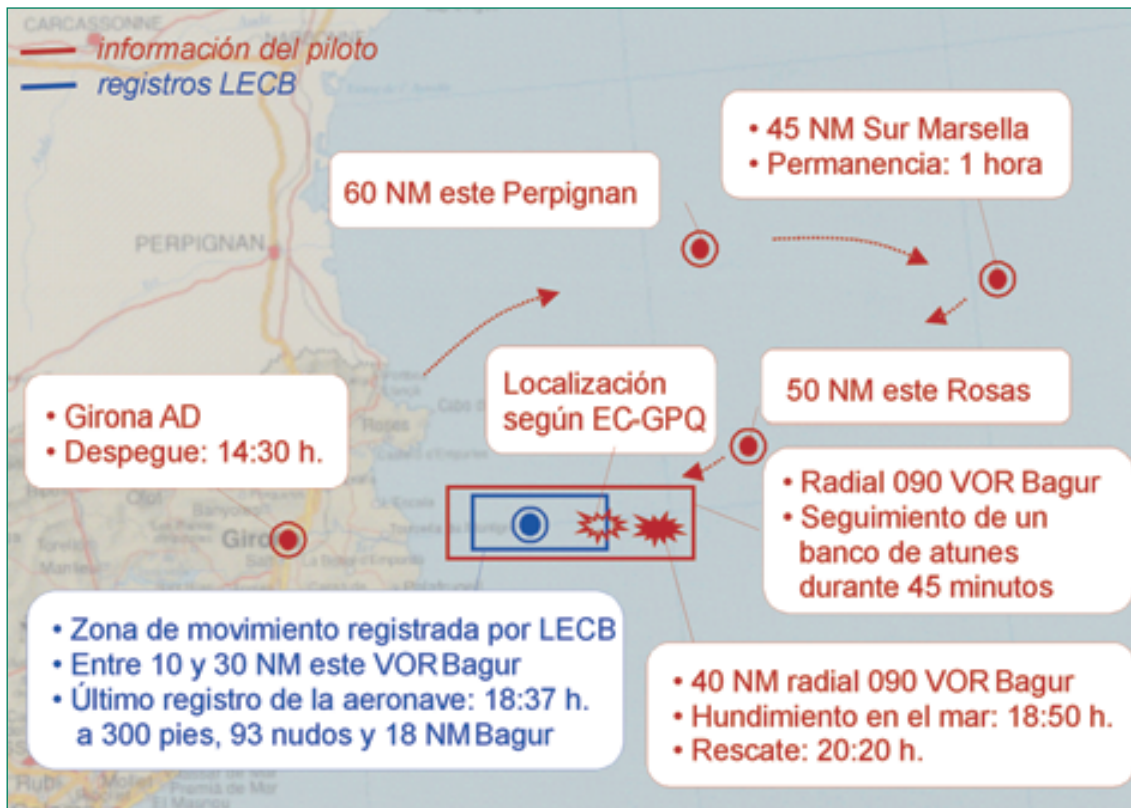
Figura 2. Trayectoria según datos del piloto y LECB

- El vuelo se realizó a unos 1.000 pies de altitud, 2.300 rpm y 19 pulgadas de presión de admisión.
- Fue un vuelo tranquilo.
- La trayectoria seguida por la aeronave se presenta en la figura 2.

- La información registrada por LECB muestra que la aeronave se encontraba sobrevolando la zona Este del VOR de Bagur entre 10 y 30 millas náuticas, manteniendo en todo momento 1.000 pies de altura.

- La última traza radar es de las 18:37:24 horas, en la que se encuentra a 300 pies y a 18 millas náuticas del radial 081 del VOR de Bagur.
- La aeronave EC-IFR no efectuó ninguna llamada al ACC Barcelona.
- A menos de 2 millas náuticas de la aeronave accidentada se encontraba otra realizando un vuelo a unos 1.000 pies de altura.
- A las 19:40 horas, la torre del Aeropuerto de Girona llama al ACC Barcelona requiriendo información sobre la aeronave EC-IFR.
- A las 19:46:44 la traza radar muestra a la aeronave EC-GPQ volando encima del lugar de la última traza radar de la aeronave EC-IFR.
- A las 20:15 TWR LEGE notifica el accidente de la aeronave EC-IFR.
- La evolución de altura y velocidad de la aeronave hasta los 300 pies, en que desaparece del sistema, es la que se muestra en la tabla.
