Fecha y hora	<b>Miércoles, 20 de agosto de 2003; 19:50 horas</b>
Lugar	<b>Pico de Peñalara (Segovia)</b>

Matrícula	<b>EC-GML</b>
Tipo y modelo	<b>ROBINSON R-22-Beta</b>

## 1. INFORMACIÓN SOBRE LOS HECHOS

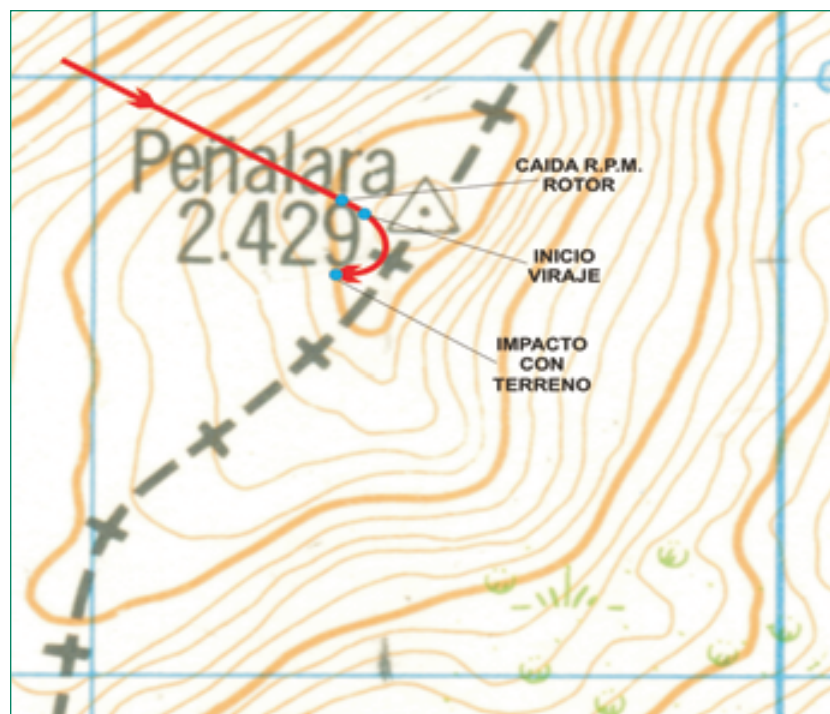
Seguidamente se dirigieron al Pico de Peñalara, donde tenían previsto repetir dichas prácticas. Se aproximaron a él por su cara oeste y eligieron una plataforma muy próxima a la cima del monte para hacer el ejercicio. Durante la aproximación el instructor apreció que había un ligero viento de cola, pero decidió dejar que el alumno continuase la operación, con objeto de que apreciase las limitaciones de una toma con viento de cola, y luego abortar la maniobra de aterrizaje.

Gráfico 1. Trayectoria seguida por la aeronave

En la fase final de la aproximación se produjo un descenso de las revoluciones del rotor principal, lo que llevó al instructor a tomar los mandos. Bajó el colectivo y abrió los gases al máximo, lo que permitió una ligera recuperación de las rpm, aunque éstas no llegaron a superar el 85%.

Entonces, efectuó un viraje a la derecha hasta que la aeronave quedó orientada ladera abajo, y continuó en ese rumbo, intentando mantener la aeronave cerca del suelo y ganar velocidad aprovechando la pendiente descendente del terreno.

Recorrió unos 60 o 70 metros, durante los cuales no consiguió aumentar lo suficiente las revoluciones del rotor, de forma que la aeronave finalmente impactó contra el terreno. En esta fase final del evento, las palas del rotor principal impactaron contra el cono de cola, cortándolo.

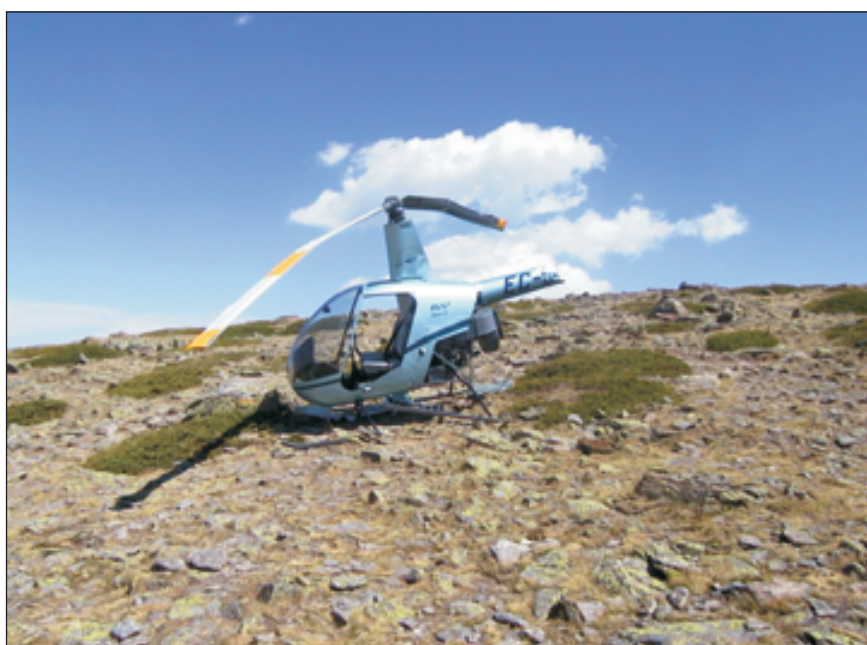
- La interferencia de las palas del rotor principal con el cono de cola produjo el seccionado de éste en tres trozos, produciendo además la rotura de la transmisión al rotor de cola, y daños en las palas de éste y en la caja de 90°.

Fotografía 1. Vista general de la aeronave

- El mástil del rotor principal quedó deformado y fuera de su alojamiento.
- Las barras de mando del rotor principal quedaron dobladas y se produjo la rotura de la tijera inferior del rotor a la que se unen dichas barras.
- Rotura de las palas del rotor principal.
- Rotura del patín izquierdo y deformación del tubo transversal delantero de unión de patines.
- Daños diversos en mamparos, carenas y depósito principal izquierdo de combustible.

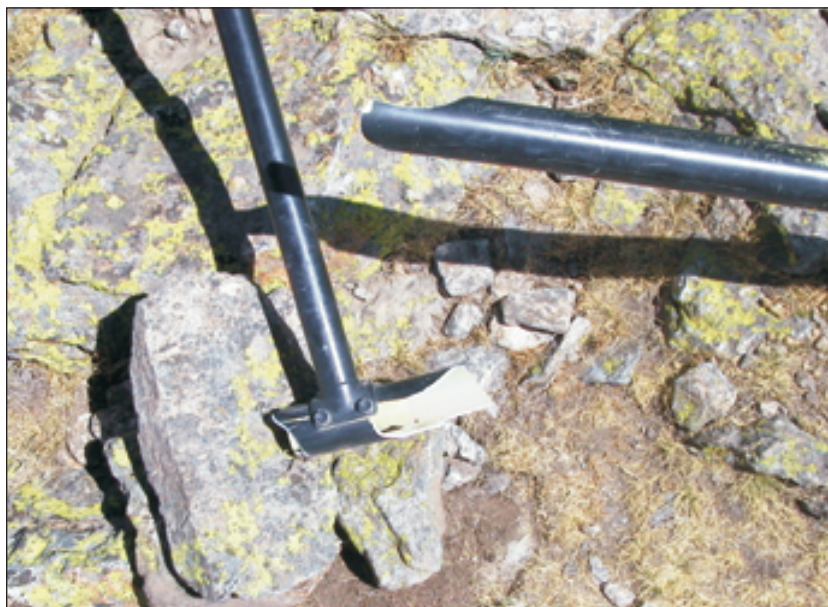
Fotografía 2. Detalle del patín

El patín izquierdo de la aeronave se rompió en esta última caída al impactar contra una roca de aristas muy agudas. Salvo este daño, los patines no mostraban claros indicios de haber sufrido impactos o arrastres sobre el terreno.

Se encontró una marca dejada por la punta del patín derecho en una roca que estaba inmediatamente delante de la aeronave. Esta marca mostraba una pequeña inclinación de derecha a izquierda.

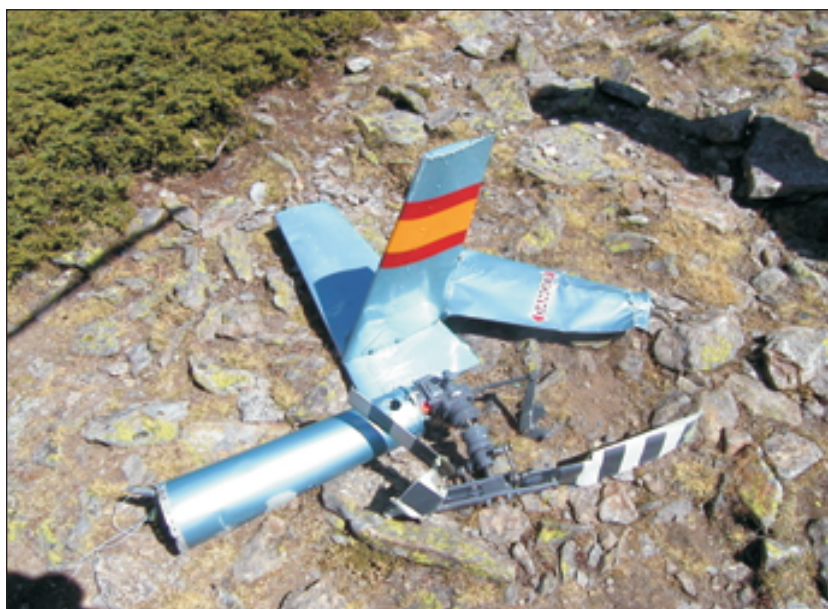
El cono de cola estaba seccionado en tres trozos, dos de los cuales, que correspondían a las secciones más próximas a la cabina, quedaron junto a la aeronave; el tercer trozo en el que estaba la caja de 90° y el rotor de cola, se encontró a unos 25 metros por delante y a la derecha de la aeronave.

Fotografía 3. Rotor de cola y caja de 90°

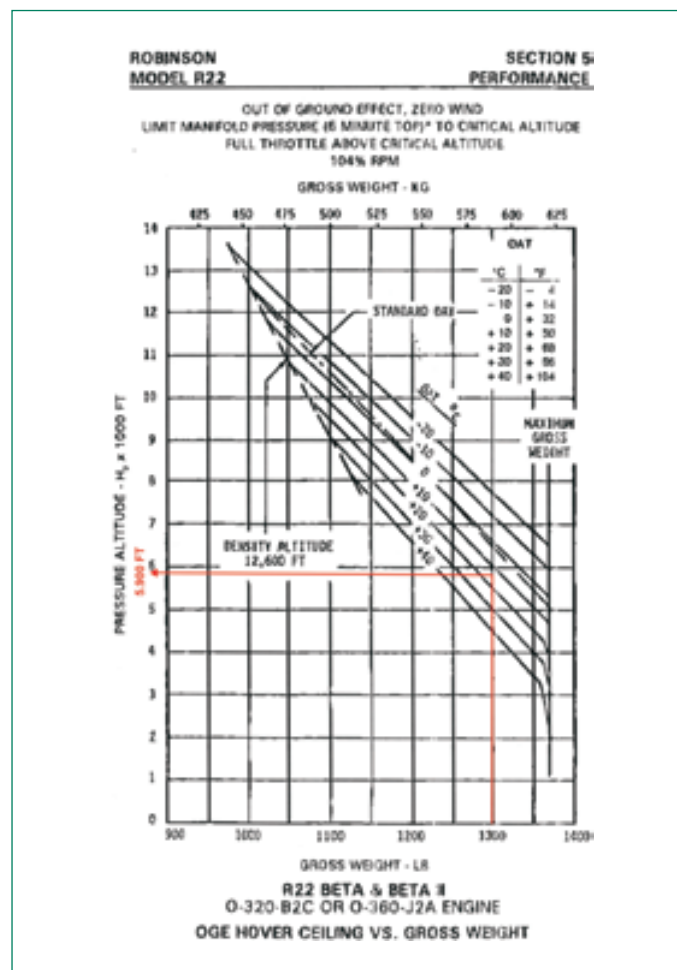
Gráfico 2. Curvas de estacionario sin efecto suelo

El peso estimado de la aeronave en el momento en que tuvo lugar el evento se obtiene de la suma del peso en vacío de la aeronave, 882,85 libras, el peso de los dos ocupantes, unas 370 libras y el del combustible, de unas 50 libras, lo que arroja un total de 1.302,85 libras.

Introduciendo este valor en la gráfica correspondiente a vuelo estacionario sin efecto suelo, obtenemos que el techo máximo al que se puede hacer dicha maniobra con una temperatura exterior de 13 °C, es de 5.900 pies.

En el momento en que se produjo la pérdida de vueltas en el rotor la aeronave debía estar a una altura de unos 2.430 metros, que equivalen aproximadamente a 7.973 pies. Luego, estaba por encima del techo máximo al que podía hacer un estacionario sin efecto suelo, aunque por debajo del límite para hacerlo con efecto suelo.
