Informe técnico A-051/2003

Accidente ocurrido el día
29 de agosto de 2003,
a la aeronave Cessna 172N,
matrícula EC-EUK, en el
término municipal de
Vélez-Málaga (Málaga)

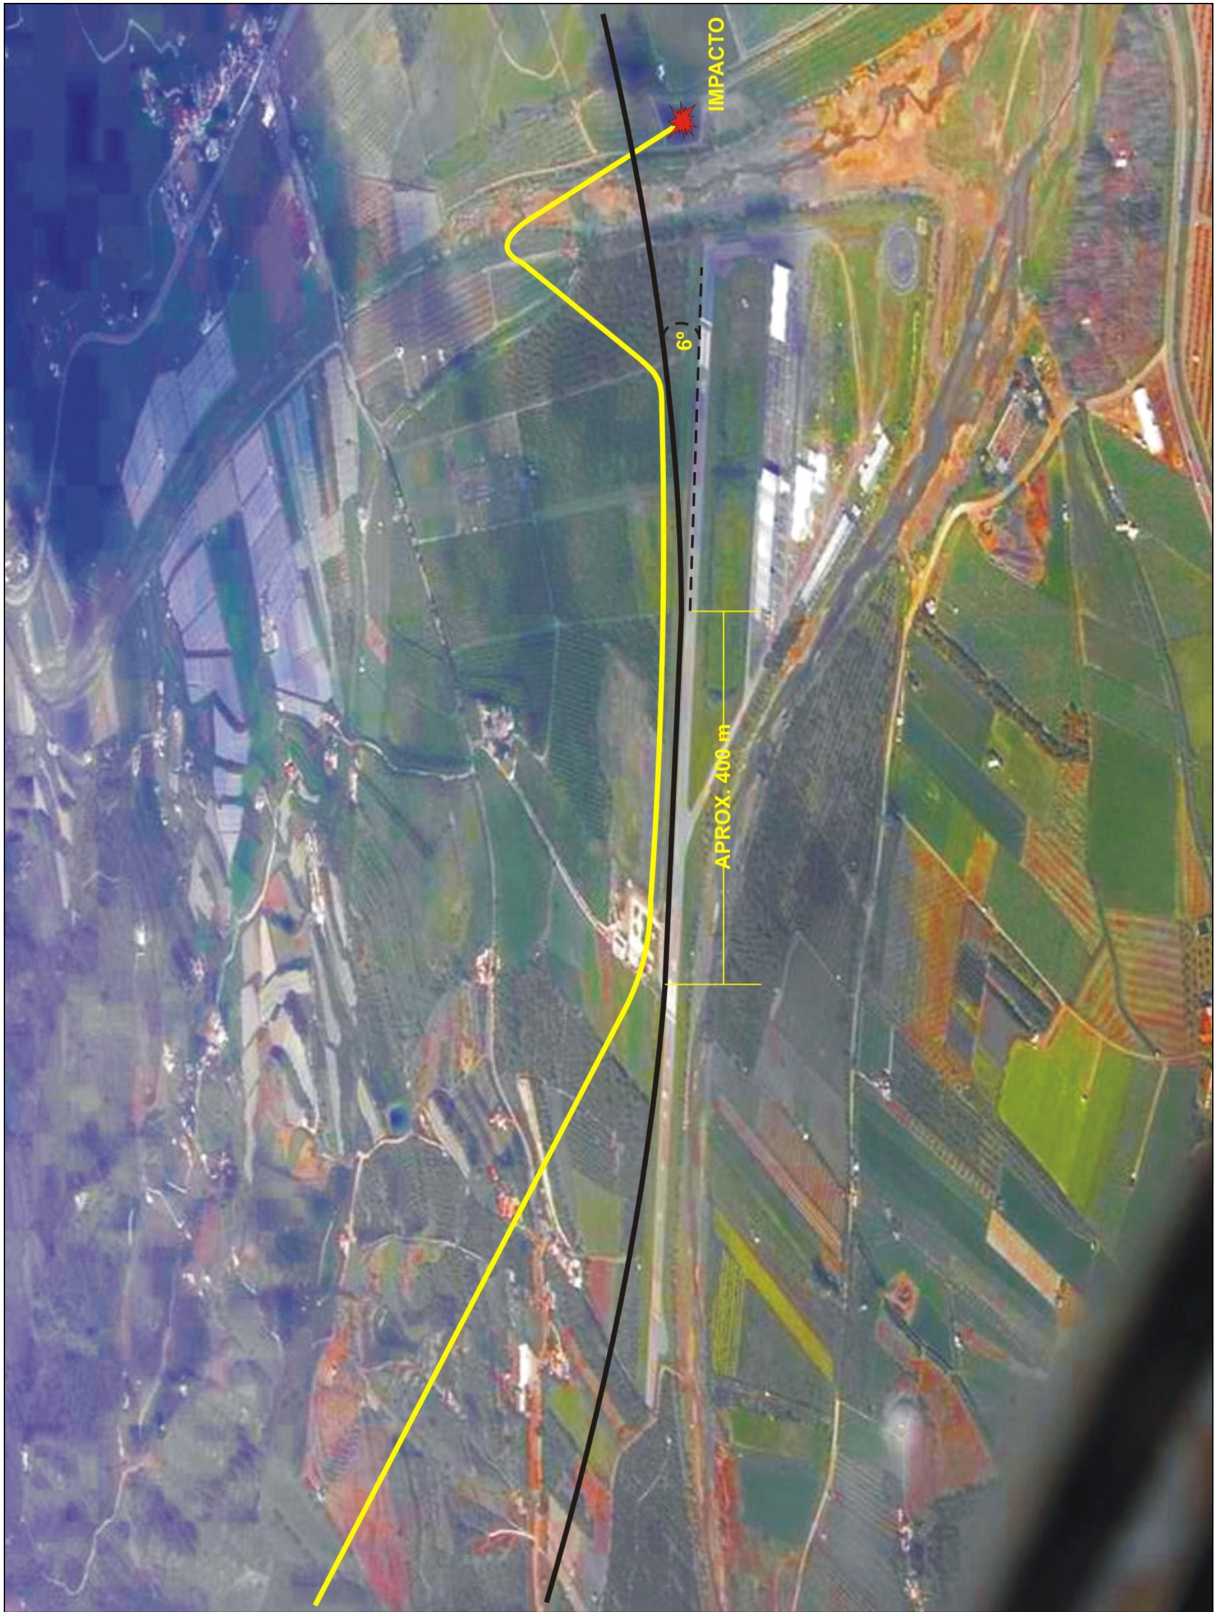
APÉNDICE A
**Vista aérea del Aeródromo de La Axarquía
y el lugar del impacto**

La aeronave cayó sobre un campo con cultivo de batatas, liso y blando, estando situado el punto de impacto a unos 225 m del extremo de la pista 13 y desplazado unos 15 m a la izquierda de su eje (Apéndice A).

Trayectorias: en negro, correspondiente a una toma y despegue. En amarillo, correspondiente a una aproximación baja con ascenso a régimen elevado y posterior caída

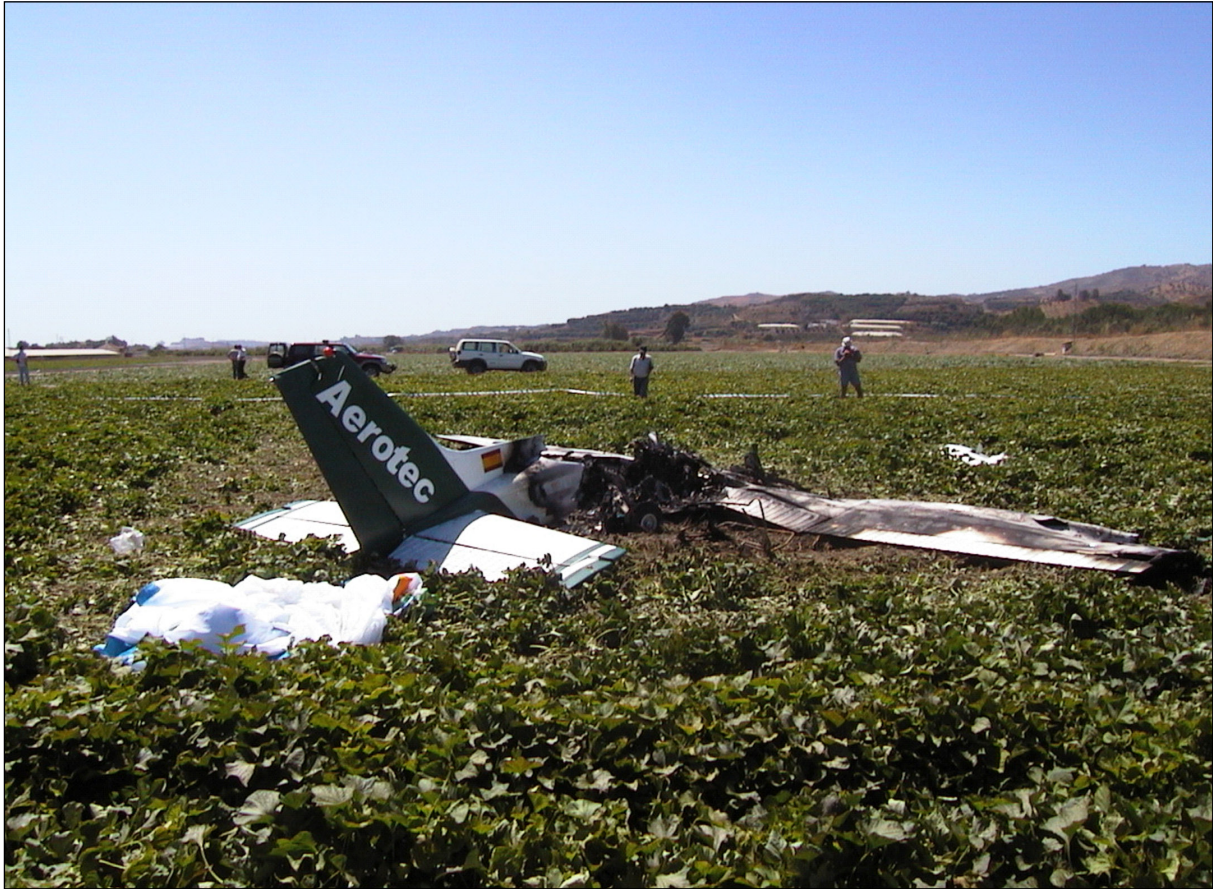
APÉNDICE B
Fotografías de los restos
de la aeronave

En el momento del impacto con el terreno, la aeronave tenía las alas prácticamente niveladas, con una ligera inclinación a la derecha, y una actitud de picado muy fuerte, de unos 60 a 70 grados con la horizontal.

Los restos se encontraron agrupados, sin apenas dispersión. Los dos planos estaban completos y alineados. Los flaps estaban retraídos. El ala izquierda no presentaba deformaciones, mientras que la derecha presentaba algunas, especialmente en su extremo; asimismo, el ala derecha sufrió los efectos del fuego con mayor intensidad que la izquierda.

La hélice y el motor quedaron prácticamente enterrados. Cabe destacar que del terreno sobresalía, aproximadamente, un tercio de una de las palas de la hélice, cuya punta estaba doblada hacia delante. Al ser extraídos del suelo se observó que la hélice estaba unida al motor, que sus palas estaban curvadas hacia atrás desde su raíz y que el eje del motor presentaba una flexión muy fuerte en el extremo al que va unida la hélice; asimismo, se comprobó que, moviendo la hélice, el motor giraba sin ofrecer resistencia.

El habitáculo de la cabina había desaparecido convertido en un amasijo de restos calcinados por el incendio, que alcanzó hasta el fuselaje posterior. Los estabilizadores horizontal y vertical, con sus respectivos timones, quedaron completos.

Vista general de los restos de la aeronave
