**RESUMEN DE DATOS**

Fecha y hora	<b>Domingo, 31 de agosto de 2003; 05:20 horas</b>
Lugar	<b>Aeropuerto de Palma de Mallorca</b>

Matrícula	<b>EC-HOK</b>
Tipo y modelo	<b>PIPER PA-34-200</b>

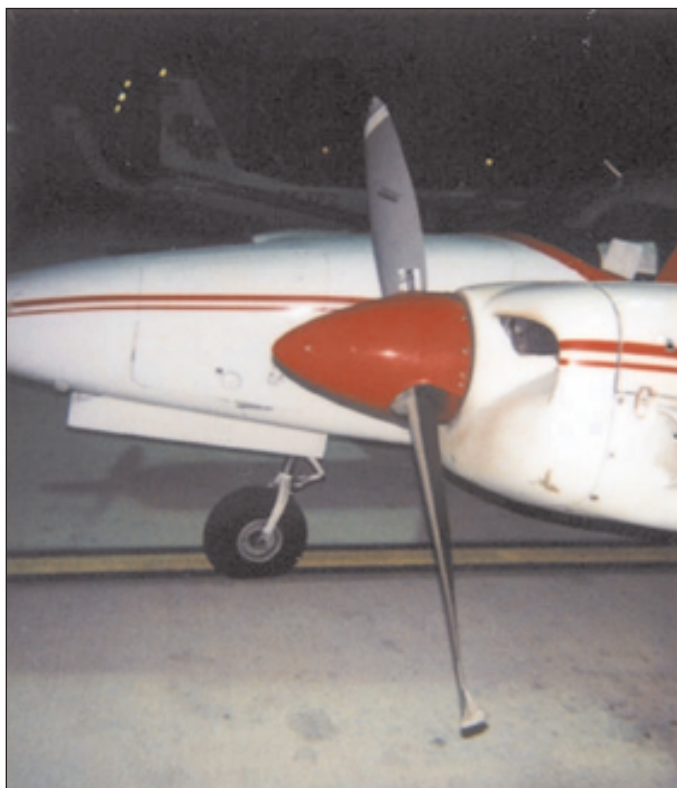
Foto 1. Hélice motor izquierdo

La aeronave sufrió daños en la hélice del motor izquierdo, plano izquierdo y en el radio de morro.

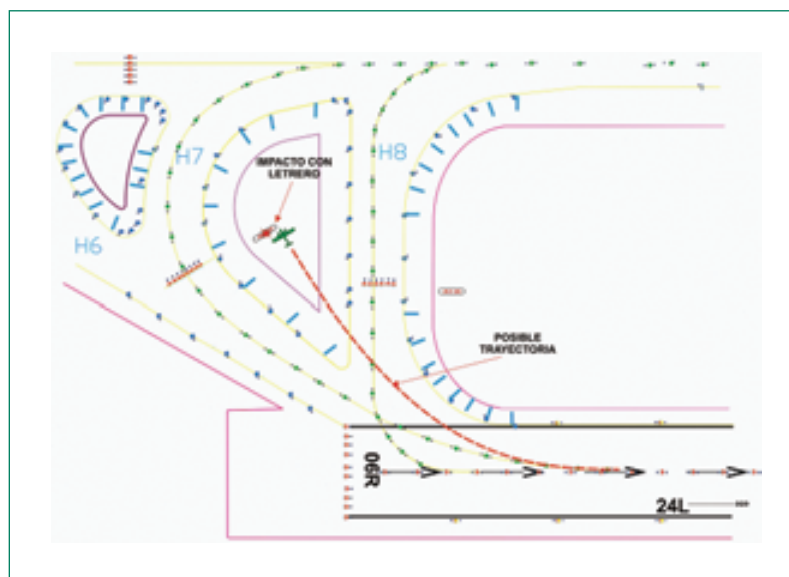
Cuando la aeronave alcanzó la zona final de la pista 24L, el piloto inició un viraje a la derecha para tomar la calle de salida H-7. Abandonó la pista, pero la trayectoria de la aeronave no siguió el eje de rodaje de dicha calle, sino probablemente una línea intermedia entre los ejes de las calles H-7 y H-8 que la llevó a salirse fuera de la calle. Continuó rodando por la franja, hasta que la hélice del motor izquierdo impactó contra un letrero de señalización vertical (punto de espera 06R), que está ubicado entre las calles H-7 y H-8.

Figura 1. Trayectoria seguida por la aeronave

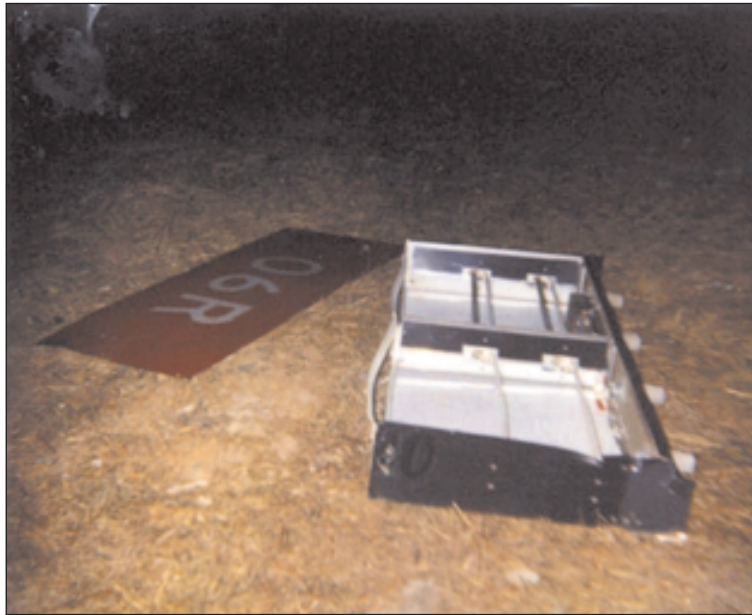
El letrero informativo (punto de espera O6R) que está situado en la calle de rodaje H-7 quedó seriamente dañado por el impacto de la hélice de la aeronave.

El letrero con el que colisionó la aeronave dispone de iluminación.

Foto 2. Letrero del aeropuerto
