RESUMEN DE DATOS

Fecha y hora	Viernes, 5 de septiembre de 2003; 10:00 horas
Lugar	Renedo de Esgueva (Valladolid)

Matrícula	N3574M
Tipo y modelo	Aerostar (Raven) RX-7, s/n RX7-3203

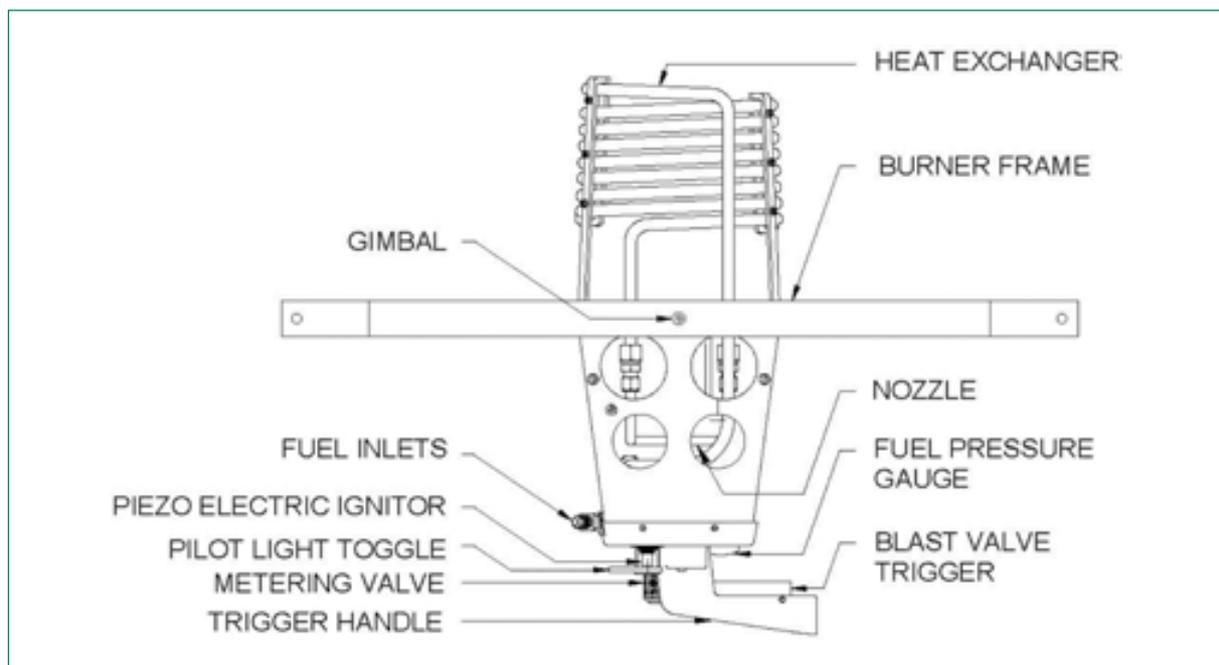
La llama piloto es alimentada por propano líquido de la línea principal de combustible. El propano pasa a estado gaseoso en un regulador que está justo debajo de la llama piloto (ver Figura 1). La segunda línea lleva propano líquido que se usa como una fuente redundante de combustible en caso de que la línea primaria funcione mal y se apague. En este caso, el quemador se opera mediante una válvula reguladora (*metering valve*).

Figura 1. Esquema de un quemador muy parecido al que iba a bordo. Las tuberías de combustible (*fuel inlets*) llegan a la parte inferior izquierda del quemador y se enroscan mediante racores que hay que apretar con una llave fija

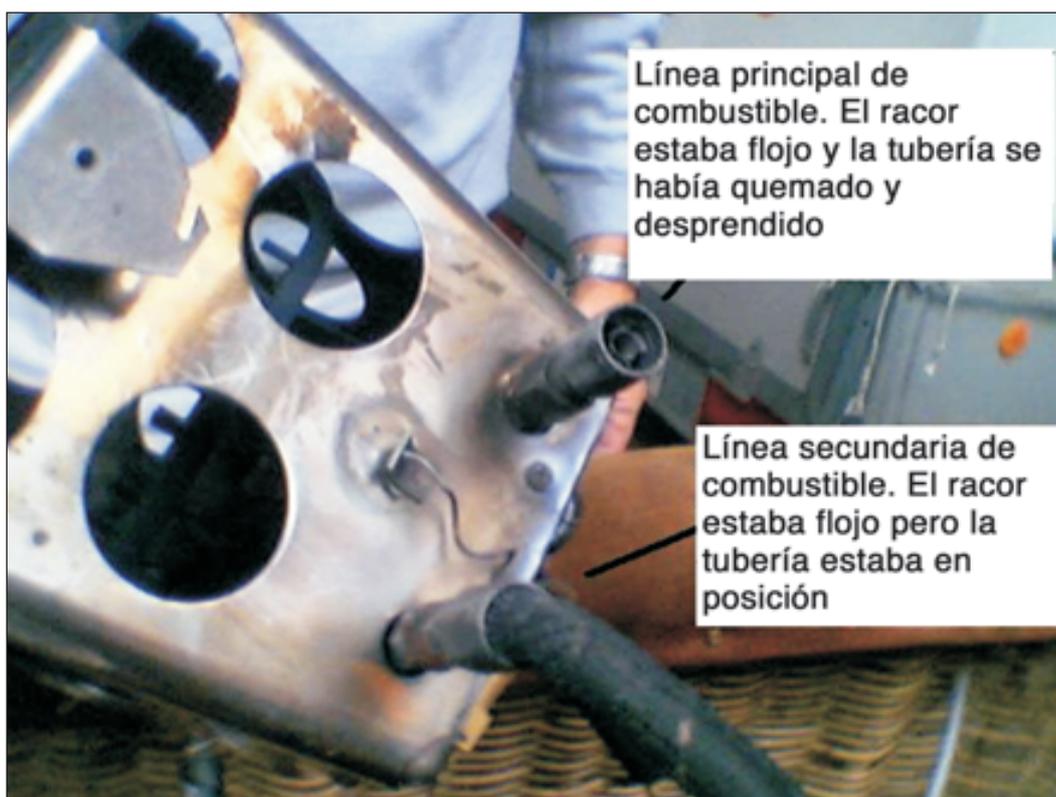
Figura 2. Estado del quemador tras el accidente

Se extrajo el quemador y los soportes del mismo con la intención de montar el conjunto en la cesta, tal y como queda en condiciones de vuelo. La tubería de la derecha o principal estaba quemada y sacada de su racor de anclaje, permaneciendo el racor enroscado en el cuerpo del quemador. La otra tubería (secundaria) permanecía unida a su racor y éste enroscado al cuerpo del quemador (ver Figura 2).

Se intentó desenroscar ambos racores, y se observó que el de la línea principal, cuya manguera se había desprendido, se aflojaba a mano sin hacer ningún esfuerzo, y se encontraba casi al principio de la rosca. También el otro racor estaba flojo. La llave de apriete no se encontraba entre los restos. La piloto declaró posteriormente que tenía la llave en el bolsillo en el momento del accidente.

Se concluyó que el incendio se había iniciado en la manguera principal cuyo racor estaba más flojo. La piloto cogió la manguera incendiada y la sacó fuera de la cesta, lo que explicaría que ésta apareciese quemada de fuera hacia dentro.

Tras el accidente, se comprobó que el racor de la línea principal se podía aflojar con la mano y sin esfuerzo, y el otro también estaba flojo. Esto no habría sido posible de haber estado las tuercas apretadas con la llave fija.

Es probable que las labores de inspecciones prevuelo se realizaran con cierta prisa, bajo la presión de la competición. En ese contexto, es posible que se omitiese el apriete con la llave fija, de modo que al cabo de un tiempo de vuelo, se inició el fuego en la zona de la unión de la tubería de propano gaseoso por fuga de gas entre los hilos de la ros-

ca. Esto provocaría que la manguera pudiera escapar de su racor, debido al calor y a la propia presión del combustible.

El accidente se produjo probablemente porque la unión de la tubería principal de propano al quemador no estaba apretada de modo adecuado, lo que provocó un incendio a bordo debido a la fuga de combustible.
