Fecha y hora	Viernes, 5 de septiembre de 2003; 16:03 horas
Lugar	Aeropuerto de San Javier (Murcia)

Matrícula	EC-ARY
Tipo y modelo	PIPER PA-25-150

Tipo de operación	Aviación general – Comercial – Anuncios aéreos
Fase del vuelo	Despegue – Ascenso inicial

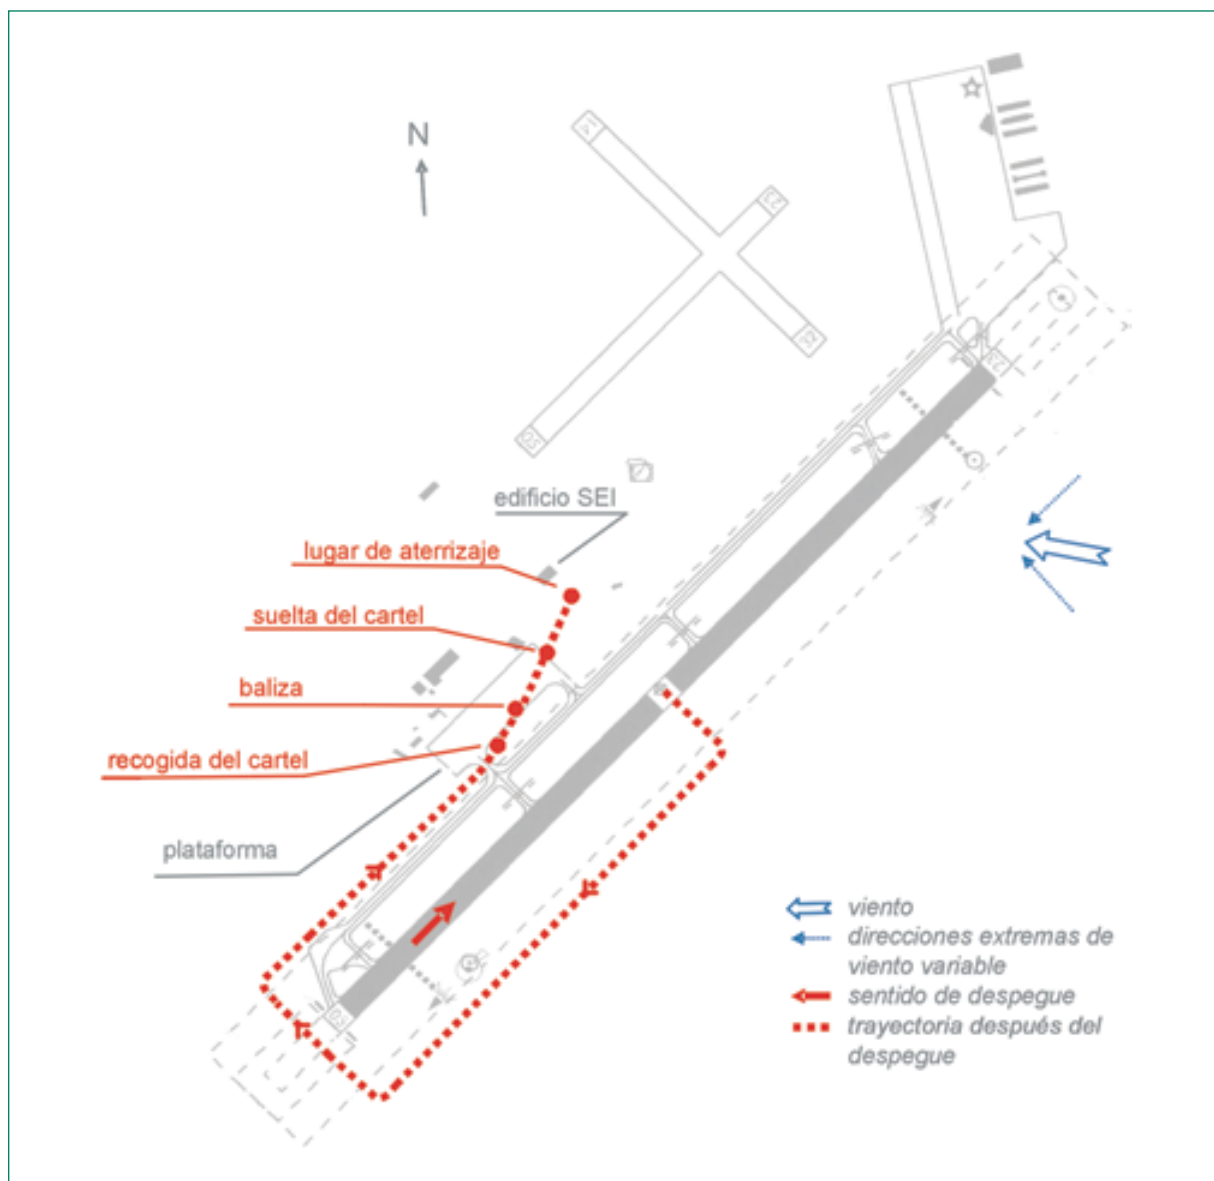
Figura 1. Trayectoria de la aeronave

La aeronave completó el circuito, realizó un viraje a la izquierda para situarse en la trayectoria de la «portería» y comenzó a descender para realizar la recogida. Tras enganchar el cartel, el piloto inició el ascenso, pero, según su declaración, el motor tardó unos segundos en reaccionar. Durante el arrastre por la isleta y la plataforma de estacionamiento, el cartel se enganchó en una baliza.

Ante la imposibilidad de ascender, el piloto decidió soltar el cartel al final de la plataforma, a pesar de lo cual la aeronave siguió sin recuperar velocidad y altura y el piloto decidió realizar, a las 16:03 horas, un aterrizaje de emergencia quedando la aeronave detenida a unos 80 metros delante del edificio del servicio de extinción de incendios.
