RESUMEN DE DATOS

Fecha y hora	Martes, 9 de septiembre de 2003; 19:30 horas
Lugar	Aeropuerto de Ibiza (Baleares)

Matrícula	EC-GOS
Tipo y modelo	AIR TRACTOR AT-802

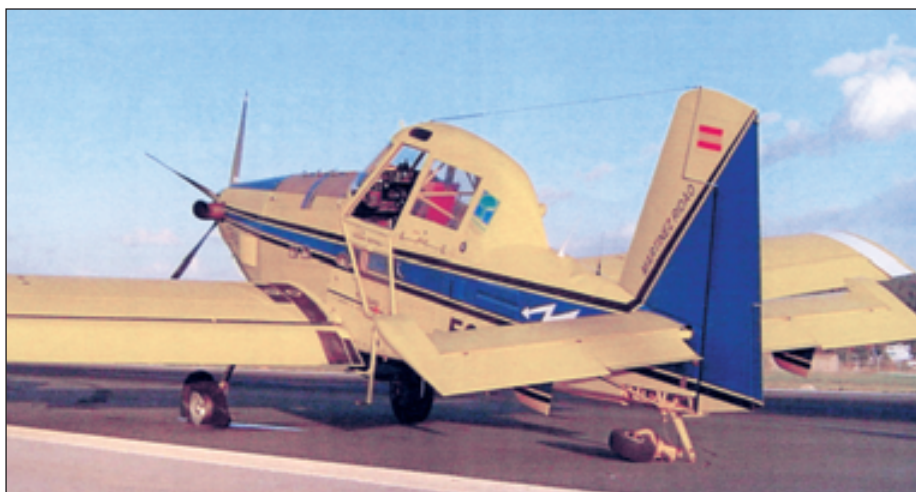
- **Tren izquierdo:** el neumático quedó reventado y el disco, del rozamiento con el pavimento de la pista, resultó dañado.
- **Patín de cola:** la estructura del tren trasero quedó doblada como consecuencia del impacto con el suelo del conjunto de cola.

Foto 1. Vista lateral de la aeronave
