RESUMEN DE DATOS

Fecha y hora	Sábado, 20 de septiembre de 2003; 09:30 horas
Lugar	Garcihernández (Salamanca)

Matrícula	EC-FTI
Tipo y modelo	SOCATA TOBAGO TB-10
Explotador	Adventia

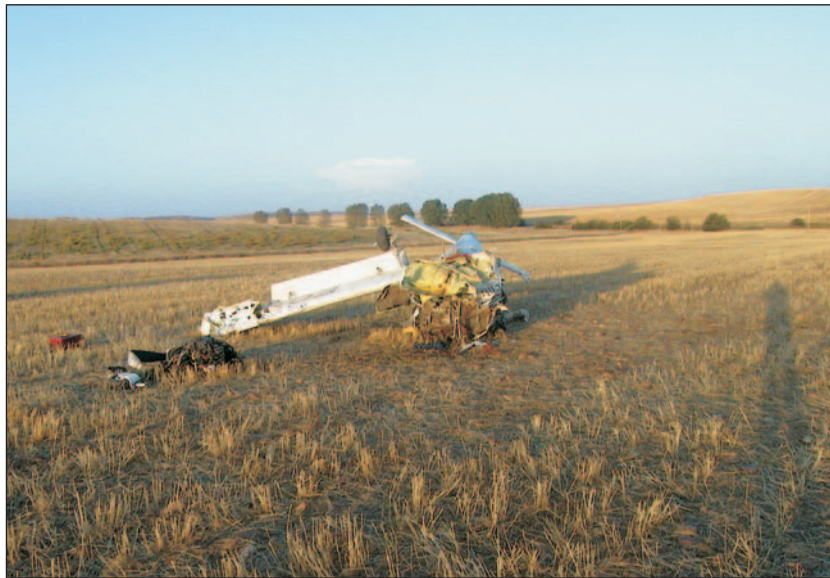
A consecuencia de los impactos, la aeronave resultó prácticamente destruida.

Figura 2. Vista general de la aeronave

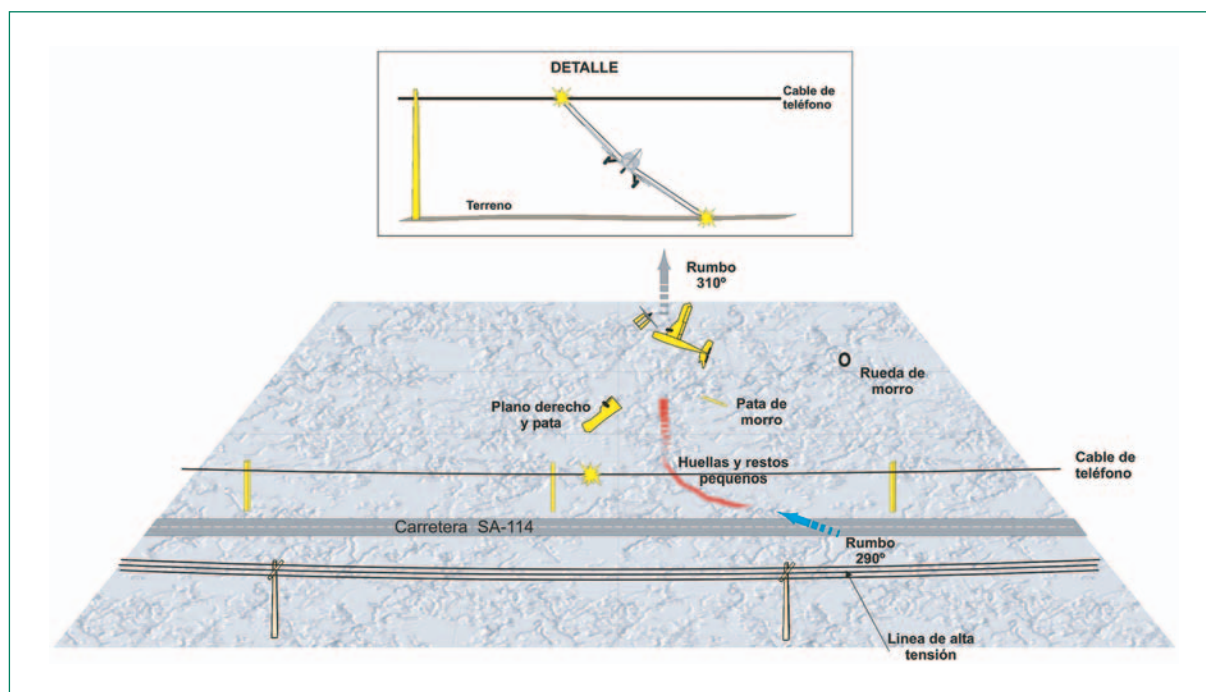
La primera huella que dejó la aeronave en el terreno estaba situada en unos 2 metros del margen de la carretera SA-114. Asimismo, se observó que el cable telefónico de un tendido, que discurre paralelo a la carretera a 8 metros de su margen, mostraba signos de haber sufrido un impacto ligero, en un punto situado a 9 metros a la izquierda, visto desde la carretera, de la huella encontrada en el terreno.

A partir de esta primera huella, se extendía un rastro de restos pequeños de la aeronave de 12,5 metros de longitud, compuesto principalmente de plásticos y cristales de las luces de extremo del plano derecho. En esta zona también se apreciaron huellas poco profundas dejadas por el plano derecho de la aeronave, que se extendían hasta una distancia de 33 metros de la primera huella.

Es de destacar que el primer tramo de las huellas anteriormente indicadas forma un ángulo de 290° con el norte magnético, y luego comienza a girar hacia la derecha, hasta alcanzar un rumbo de 310°, a partir del cual ya no varía su orientación.

Figura 3. Croquis de la trayectoria de la aeronave y distribución de restos

De acuerdo con las huellas y la distribución de los restos de la aeronave, el primer elemento que impactó contra el terreno fue el extremo del plano derecho. A partir de esta huella y de la marca que había en el cable del teléfono pudo determinarse que en el momento en que tuvo lugar el primer impacto, la aeronave tenía una actitud de alabeo con 34° de ángulo a la derecha.

El rumbo inicial de la aeronave era de 290° . El posterior giro de 20° en su trayectoria fue producido por el impacto del extremo del plano derecho contra el terreno.

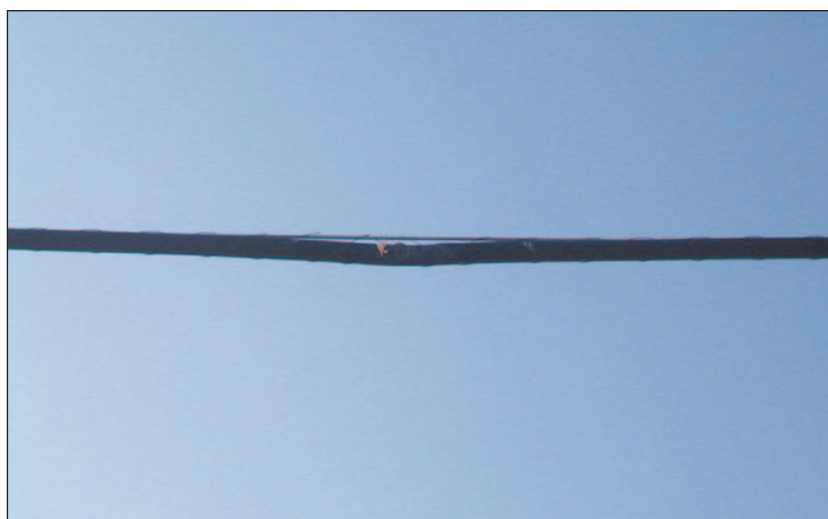
Figura 4. Marca en el cable

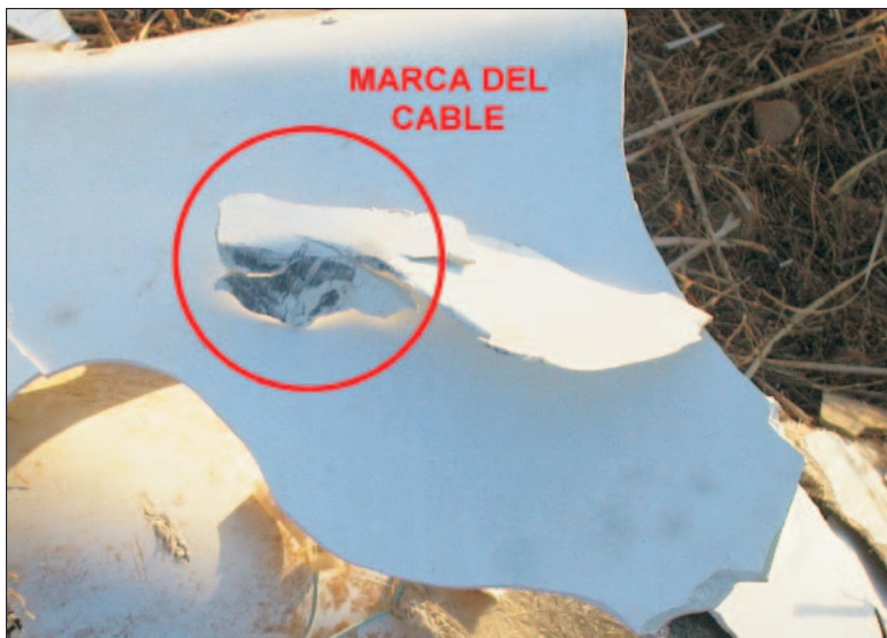
Figura 5. Marcas dejadas por el cable en el borde marginal del plano izquierdo

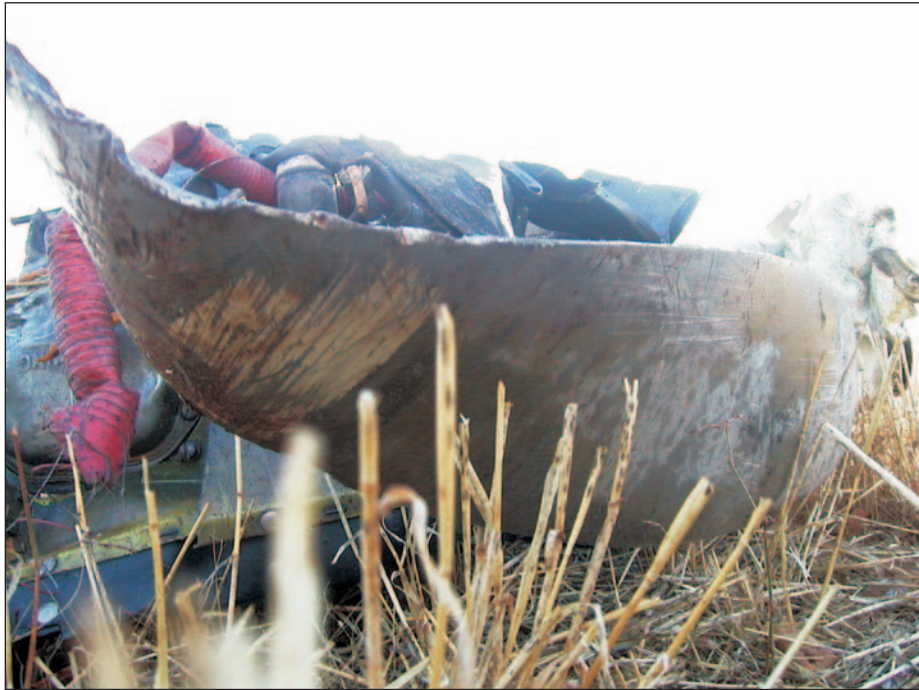
La deformación y las marcas que presentaban las palas de la hélice evidencian que en el momento en que impactaron contra el terreno giraban con potencia.

Figura 6. Detalle de marcas en una pala
