RESUMEN DE DATOS

Fecha y hora	Miércoles, 24 de septiembre de 2003; 13:20 h local
Lugar	1 NM al sur de Porto Petro (Baleares)

Matrícula	G-STRO
Tipo y modelo	ROBINSON R22 Mariner II
Explotador	Sloane Helicopter Limited

Tipo de operación	Av. gral. – Trabajos aéreos – Comercial – Fotografía
Fase del vuelo	Maniobrando – Vuelo a poca altura

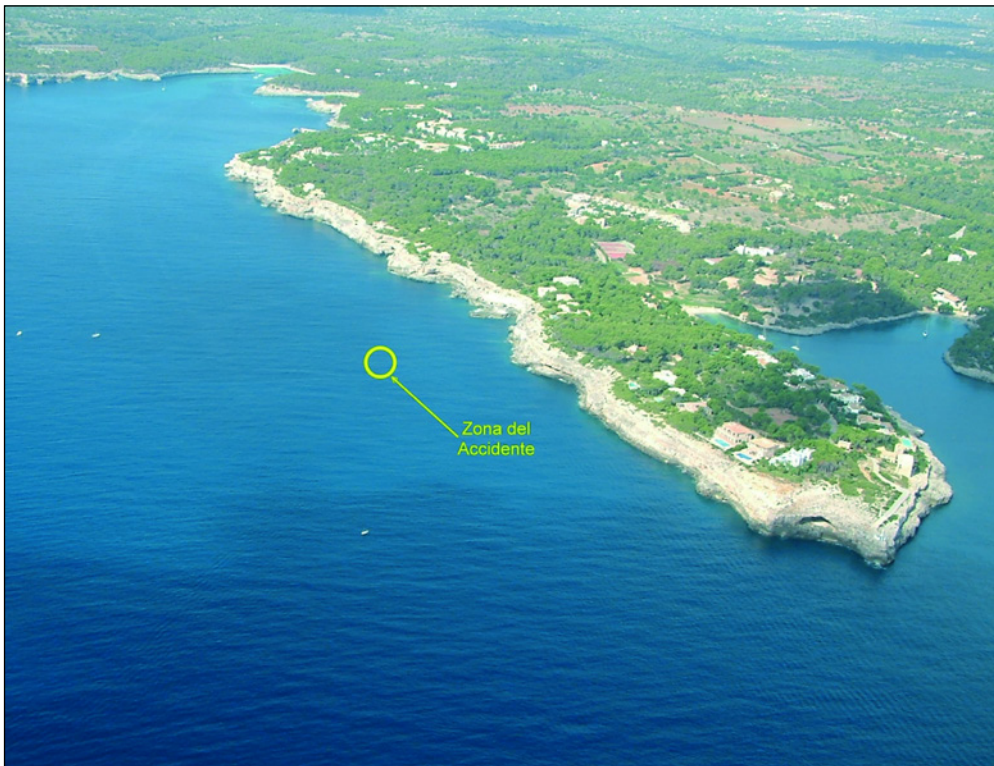
Tras fotografiar la zona de popa de un barco de vela durante un minuto aproximadamente, el helicóptero inició la maniobra de aceleración para el ascenso cuando uno de los esquís del helicóptero contactó con el agua, cayó sobre la superficie y volcó quedando la cabina sumergida en el agua. Los dos ocupantes salieron del helicóptero y emergieron a flote, siendo rescatados por el mismo barco al que estaban fotografiando.

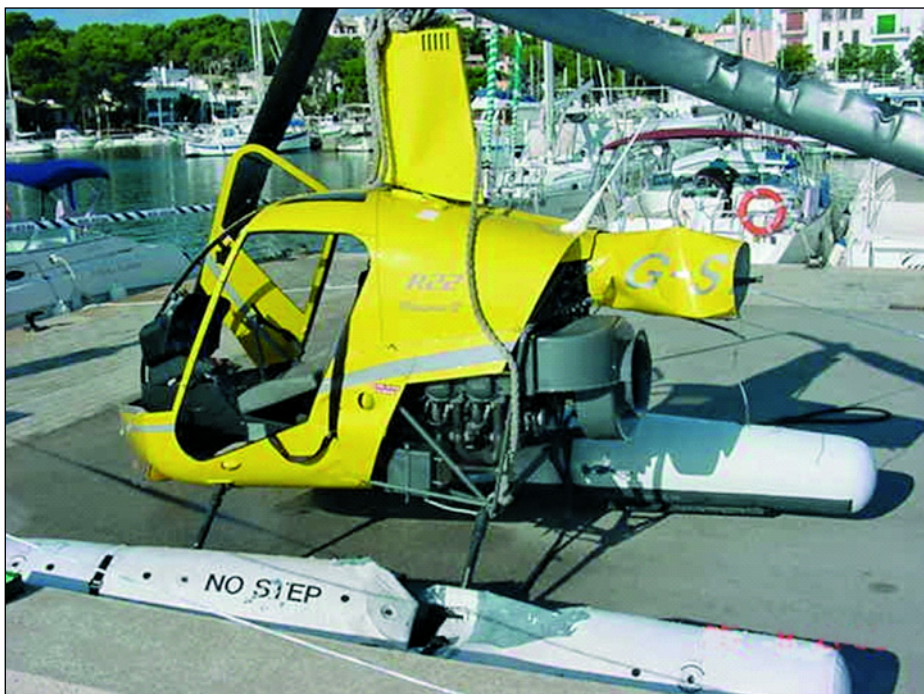
- Las palas del rotor principal golpearon con el cono de cola, seccionando al mismo y al eje de transmisión de la potencia al rotor de cola.
- El conjunto de la cabeza del rotor principal y las palas quedó deformado.
- El flotador instalado en el esquí izquierdo quedó dañado.
- Inicio de corrosión por inmersión en agua marina.

La aeronave quedó volcada con la cabina y el conjunto del rotor principal dentro del agua, flotando en la parte más alta del agua debido al efecto de uno de los dos flotadores.
