RESUMEN DE DATOS

Fecha y hora	Viernes, 3 de octubre de 2003; 15:22 horas
Lugar	Aeropuerto de Cuatro Vientos (Madrid)

Matrícula	EC-GLA
Tipo y modelo	PIPER PA-23-250, s/n 27-4811, año fabricación 1972
Explotador

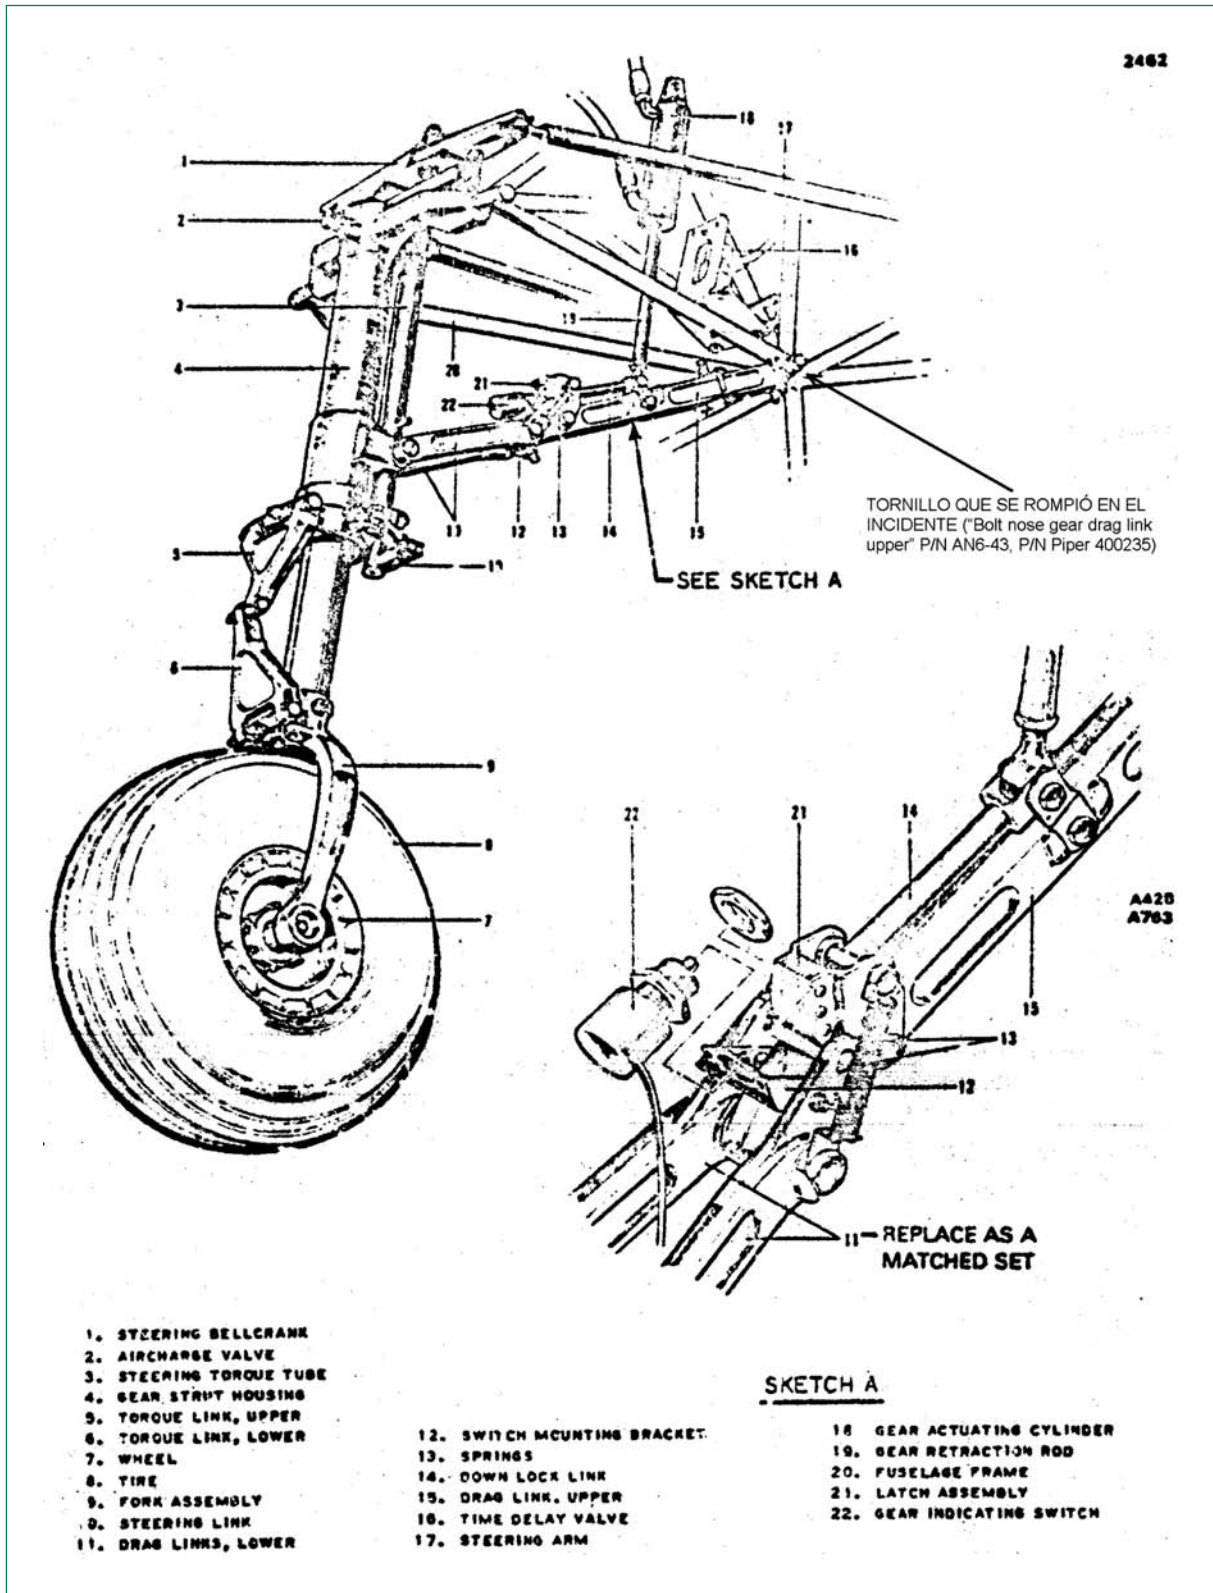
Como se aprecia en la Figura 1, extraída del manual de mantenimiento de Piper, y en las fotos 1 y 2 tomadas tras el incidente, el tren delantero se retrae hacia atrás cuando el martinete hidráulico (18 en la Figura 1) acorta la barra de actuación 19, y las dos barras de arrastre («drag links») (11 y 15) giran articuladas en tres puntos: en el punto (13) (en el que hay dos muelles) donde ambas se unen, en la pata de morro la barra de arrastre inferior, y en el fuselaje la barra de arrastre superior.

Durante la extensión del tren delantero (pata de morro hacia delante), cuando las dos barras de arrastre se alinean y la barra de bloqueo (14) está en posición adecuada, el microinterruptor (22) situado en la articulación de ambas barras queda pisado y envía una señal para que se corte la extensión y se encienda la bombilla verde en cabina indicando pata delantera de tren abajo y bloqueado.

Figura 1. Del manual de mantenimiento de la PA-23-250. El microinterruptor de indicación de tren es el n.º 22 y queda pisado cuando las dos barras de arrastre («upper and lower drag link», 15 y 11, quedan con la alineación adecuada)

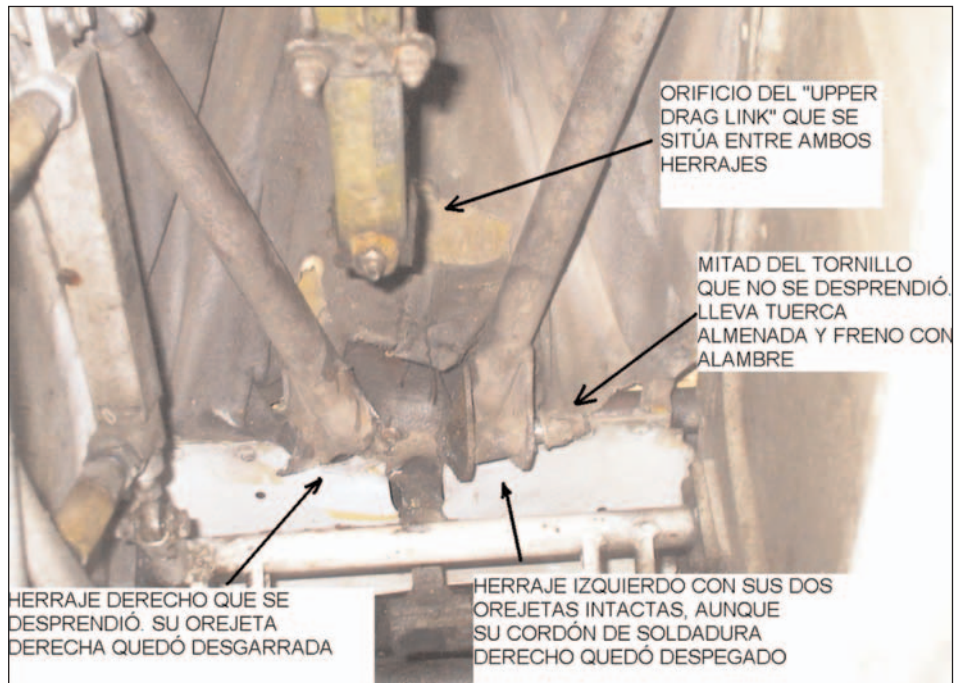
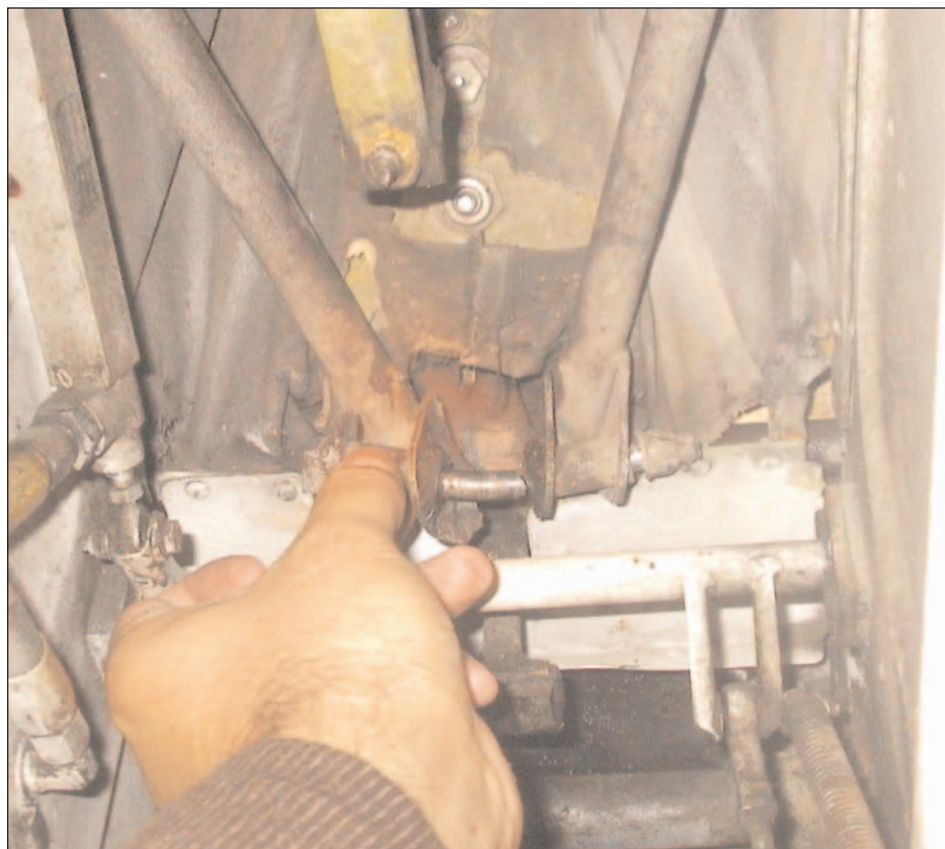
Fotos 1 y 2. Del pozo del tren delantero, visto hacia atrás del avión. El herraje derecho (a la izquierda de la foto) se desprendió con parte del tornillo y apareció 4 m detrás del punto en el que se detuvo el avión

Se inspeccionó la aeronave en un centro de mantenimiento autorizado y se encontró que se había roto el herraje derecho («Fitting nose wheel drag link attachment, right», P/N 170 82-01) de la sujeción al fuselaje de la barra superior de arrastre del tren de morro. Este herraje todavía tenía sujeto parte del tornillo de sujeción «Bolt nose gear drag link upper», P/N AN6-43. Ni el tornillo ni su casquillo podían girar lo más mínimo en los orificios de las orejetas, y mostraban signos de no haberse desmontado en mucho tiempo.

Según esa hipótesis, el primer elemento en fallar habría sido el tornillo, por cortadura en la sección junto a la orejeta interior del herraje izquierdo (véanse Fotos 1 y 2). Después, la tracción de la barra de arrastre habría curvado por flexión la parte del tornillo que quedaba unida al herraje derecho, hasta hacer que este herraje, que ahora soportaba toda la carga debido a la rotura del tornillo, pivotase sobre su orejeta exterior mientras se desgarraba su orejeta interior. Después se desgarró también dicha orejeta exterior y el conjunto «herraje-tornillo» abandonó el orificio de la barra de arrastre y cayó al suelo en la pista cuando el avión ya estaba a punto de detenerse en la pista.

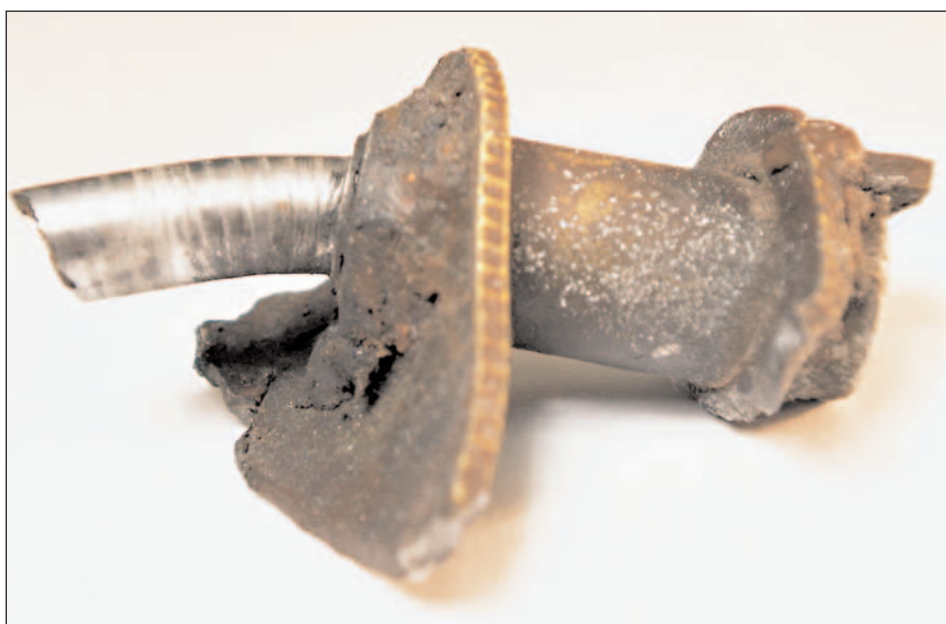
Foto 3. Parte de la cabeza del tornillo AN6-43 y del herraje derecho

Ambas caras de rotura del tornillo, tanto en la parte que quedó en el herraje derecho (parte de la «cabeza» del tornillo) como la que quedó en el herraje izquierdo (parte de la «tuerca» del tornillo) parecían mostrar síntomas de haber estado sometidos a fatiga por flexión alternativa producida por las cargas de tracción-compresión de la barra de arrastre. La tracción de la barra se produce durante la retracción del tren y la compresión durante la extensión.

REC 38/03. Se recomienda a la Dirección General de Aviación Civil (DGAC) que se asegure de que los mantenedores de aeronaves PA-23 desmontan el tornillo «Bolt nose gear drag link upper», P/N AN6-43, lo inspeccionan por un método adecuado y, en caso de que se detecten grietas u otros defectos, lo sustituyen como se especifica en el punto 18 del «Inspection Report» del fabricante Piper.

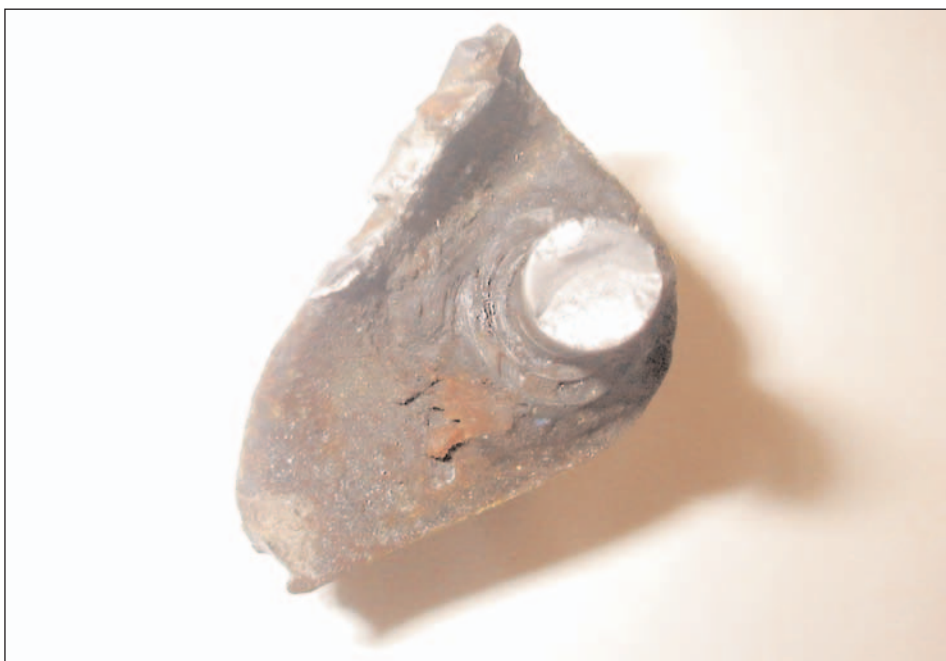
Foto 4. Vista general de la cara de fractura del tornillo AN6-43

En resumen, la rotura del tornillo se produjo por un fenómeno de fatiga por flexión alternativa, y la envolvente del bulón (casquillo y orejetas) presentaba un inicio de grieta por fatiga, pero su mecanismo principal había sido por rotura estática por sobrecarga a consecuencia de la rotura del tornillo ocurrida en primer lugar.

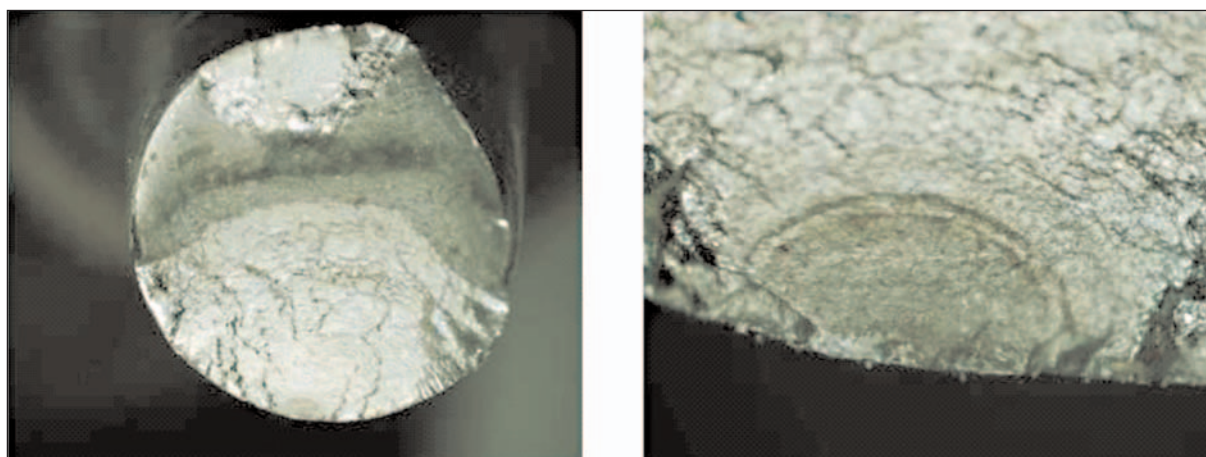
Foto 5. Detalle de la superficie de fractura del tornillo

El incidente se produjo probablemente por la rotura a fatiga del tornillo «Bolt nose gear drag link upper», P/N AN6-43, que impidió que se pudiese bloquear el tren abajo y que en último término provocó la rotura del herraje derecho de sujeción y el plegado hacia delante de la pata de morro durante la carrera de aterrizaje.
