**RESUMEN DE DATOS**

Fecha y hora	<b>Miércoles, 8 de octubre de 2003; 13:45 horas</b>
Lugar	<b>Aeropuerto de Málaga (Málaga)</b>

Matrícula	<b>EC-HZI</b>
Tipo y modelo	<b>CESSNA 177-RG</b>

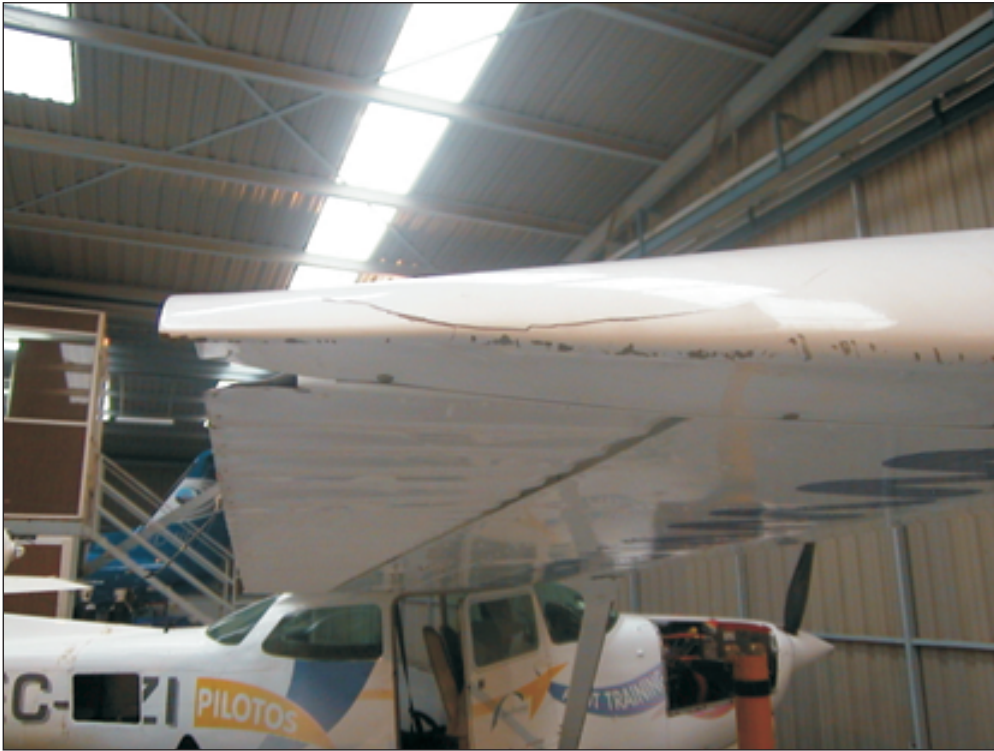
La aeronave avanzó unos 10 metros más y se detuvo. En ese momento el plano derecho descendió quedando apoyado sobre la pista.

Foto 2. Daños en la punta de ala

Mantuvo los planos nivelados, y cuando finalmente la aeronave se paró, el plano derecho se apoyó suavemente en la pista.
