**RESUMEN DE DATOS**

Fecha y hora	<b>Miércoles, 15 de octubre de 2003; 10:45 horas</b>
Lugar	<b>Proximidades de Malagón (Ciudad Real)</b>

Matrícula	<b>EC-FBA</b>
Tipo y modelo	<b>PIPER BRAVE PA-36-375</b>

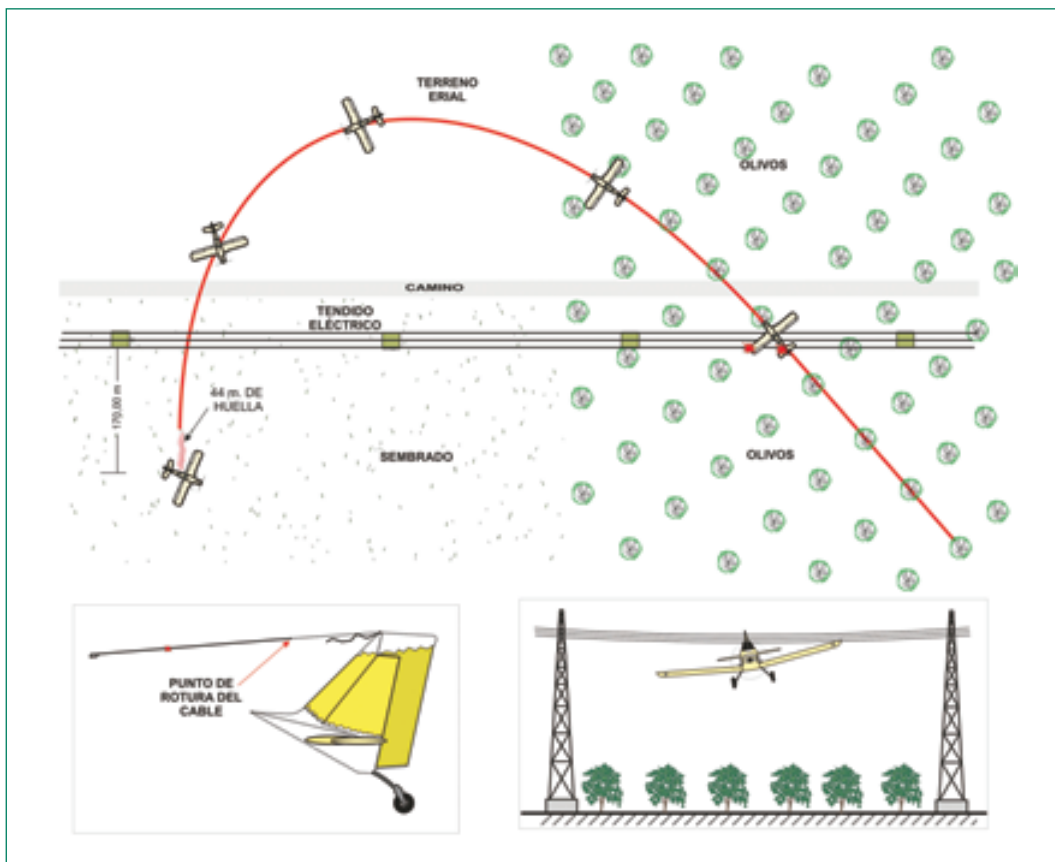
Figura 1. Croquis del accidente

Tras haber transcurrido una hora, y cuando se estaba procediendo con el cuarto vuelo, al intentar cruzar la línea eléctrica por debajo, se produjo el choque del empenaje vertical y extremo del ala izquierdo con los cables, que terminó ocasionando el desprendimiento de la deriva completa.

Como consecuencia del choque se perdió el control direccional de la aeronave. El piloto decidió entonces realizar una toma de emergencia en un campo de labor anejo. El aterrizaje se realizó manteniendo el avión una actitud con elevado ángulo de guiñada a la izquierda. Tras un primer contacto del tren de aterrizaje con el terreno, se produjo la rotura de ese elemento, siguiendo posteriormente a lo largo de unos 44 m un arrastre de la aeronave apoyada en el fuselaje y en el plano derecho, lo que originó graves desperfectos en su parte inferior, hasta que al fin se detuvo a una distancia de 170 m aproximadamente de la línea eléctrica (véase figura 1).

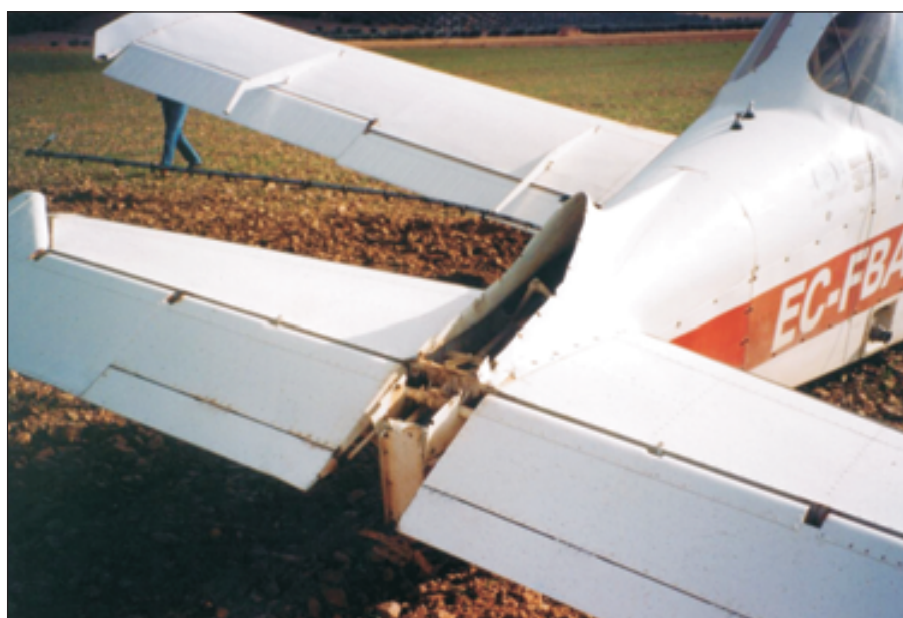
- Cristal protector faro de aterrizaje del ala izquierdo roto.
- Deriva rota y desprendida.

Foto 1. Zona de rotura del empenaje vertical

De la declaración del piloto se sabe que la trayectoria de la aeronave una vez producido el choque con la línea eléctrica era un viraje suave y continuado a izquierdas, que no obedecía a órdenes de mando de pilotaje, y dado que los restos de deriva y timón aunque desprendidos aparecieron próximos a la aeronave, se está en condiciones de afirmar que el desprendimiento total de estos no se produce hasta el impacto con el terreno.

Por otro lado, de la observación del cable protector de la aeronave, que discurre desde el techo de la cabina hasta el extremo superior de la deriva, se detecta un primer punto deteriorado que fue el que soportó el impacto inicial, cumpliendo correctamente su misión, pues además de proteger del contacto directo a la estructura del empenaje vertical, absorbió la cantidad de energía suficiente como para impedir que deriva y timón se desprendieran inmediatamente de la aeronave, lo que propició poder mantener una cierta estabilidad direccional tras el golpe y dio un margen de tiempo para poder realizar un aterrizaje de emergencia en condiciones aceptables.

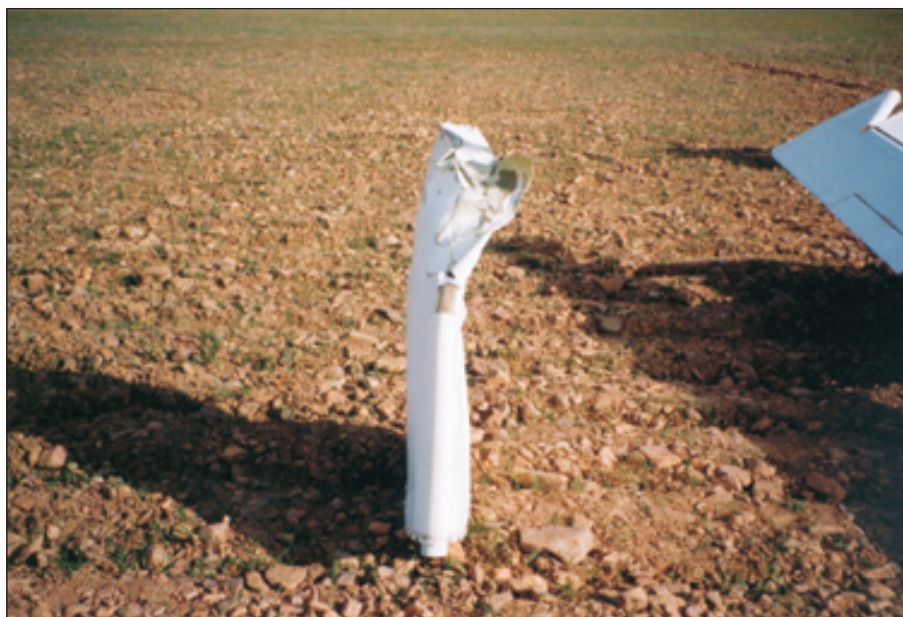
- Timón de dirección desprendido de anclaje y roto.
- Tren de aterrizaje destrozado.
- Rotura del borde de ataque e intradós del ala derecho en su extremo.
- Desprendimiento y rotura de pértigas fumigadoras.
- Motor con daños.
- Hélice con palas dobladas y rotas en los extremos.

Foto 2. Deriva
