Fecha y hora	Miércoles, 15 de octubre de 2003; 18:15 horas
Lugar	Finca «San Nicolás», municipio de Salteras (Sevilla)

Matrícula	EC-ENC
Tipo y modelo	CESSNA T-188-C

Tipo de operación	Aviación general – Comercial – Trabajos agrícolas
Fase del vuelo	Recorrido de aplicación

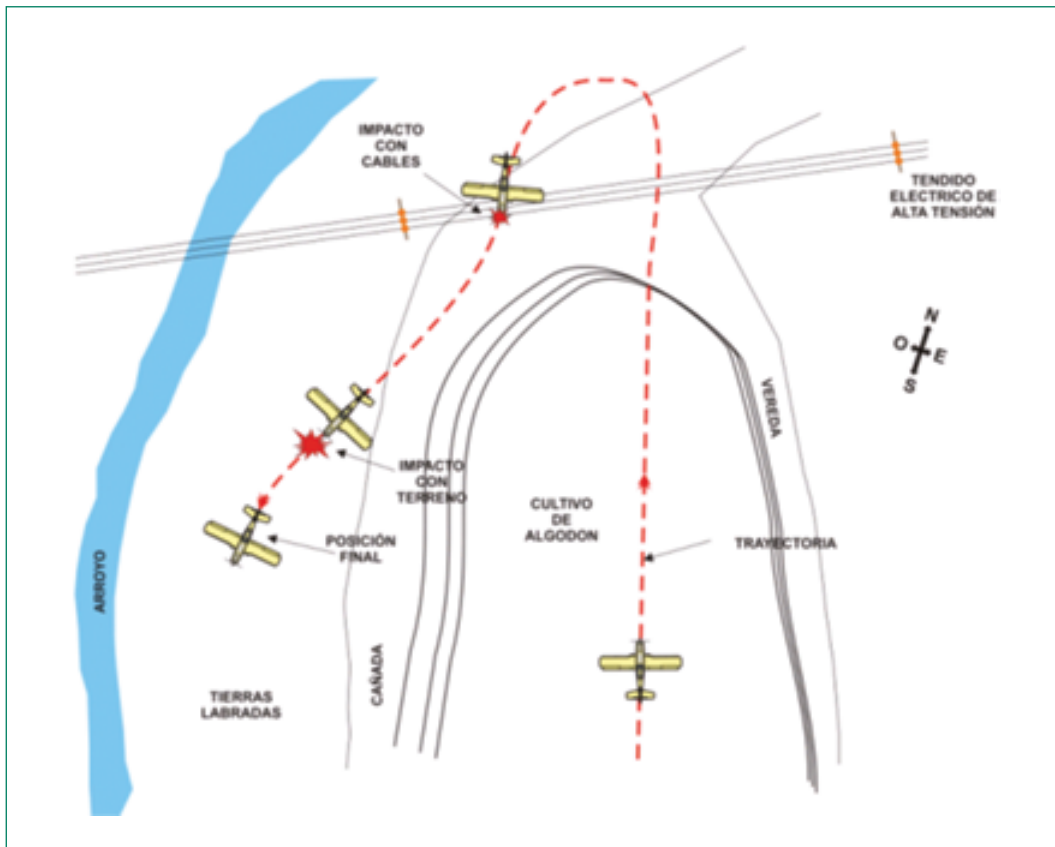
Figura 1. Croquis del accidente

Inició la que había de ser la penúltima pasada en dirección noroeste, recorrió la parcela, pasó bajo la línea eléctrica y luego ejecutó un viraje de 180°, con objeto de orientar la aeronave en dirección sureste para ejecutar la última pasada.

Se aproximó a la línea eléctrica, pero esta vez no pasó bajo ella, sino que impactó contra dos de los cables. Uno de ellos interfirió con el plano izquierdo y la hélice llegando a producir la parada del motor antes de romperse. El otro cable chocó contra el plano derecho y la cuchilla cortacables situada en el frontal de cabina, que acabó cortándolo.

Una vez que la aeronave se vio liberada de los cables, continuó volando impulsada únicamente por la energía cinética que aún le quedaba, lo que le permitió desplazarse unos 500 metros, durante los que describió un viraje hacia la derecha en dirección a un campo de labor, hasta que impactó contra el terreno.

Teniendo en cuenta el ángulo que la trayectoria de la aeronave formaba con la línea eléctrica, alrededor de 75°, y la distancia a la que se encontraba el apoyo de ésta situado a su izquierda, alrededor de 200 metros, podemos estimar que cuando la aeronave se encontraba a la altura del apoyo izquierdo, los cables estaban unos 50 metros por delante en la dirección de vuelo.

Por otra parte, a la hora en que tuvo lugar el accidente el sol se encontraba al suroeste y a poca altura sobre el horizonte, es decir, en un rumbo muy similar al que debía encontrarse el apoyo derecho de la línea eléctrica visto desde la aeronave. Esta circunstancia probablemente impidió al piloto visualizar dicho apoyo. Esta hipótesis se ve avalada por la declaración del piloto, que indica que estimó su posición basándose únicamente en la referencia que le facilitaba el apoyo izquierdo, por impedírsele el sol.

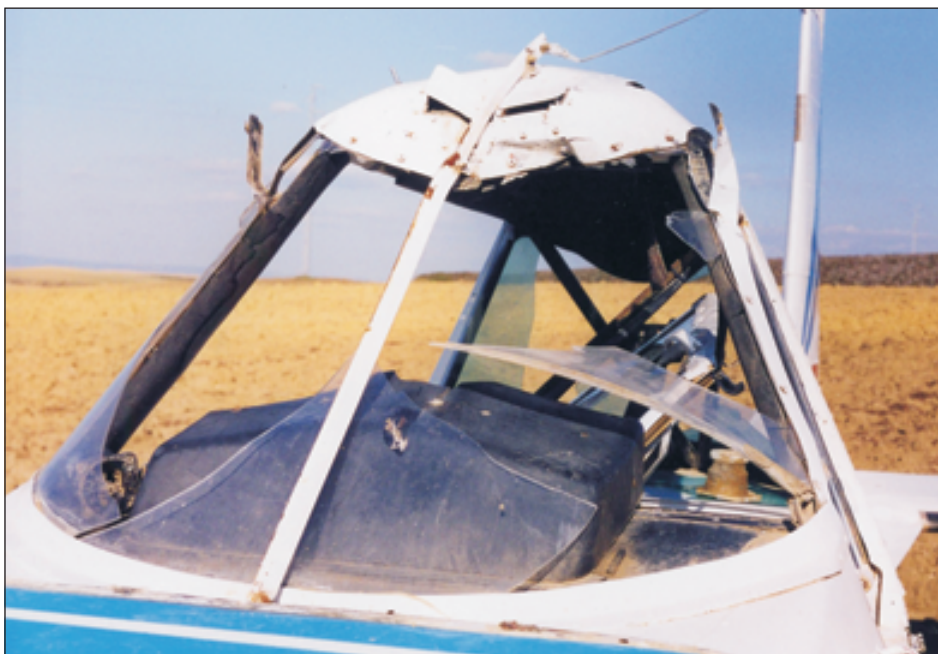
Foto 1. Cuchilla cortacables

- Hélice doblada en todas sus palas.
- Motor con grandes daños y deformación de la bancada.
- Ambos planos presentaban roturas, habiendo sufrido deformaciones las riostras.
- La pata izquierda del tren de aterrizaje principal fue arrancada, y la derecha quedó plegada bajo el ala, al romperse alguna de sus sujeciones a la estructura. Las cuchillas cortacables con las que están dotadas ambas patas mostraban claras señales de haber chocado contra uno de los cables, lo que probablemente produjo su corte.
- El fuselaje aparecía retorcido. La cuchilla cortacables situada en el frontal de cabina estaba deformada y mostraba evidencias del impacto de un cable, que probablemente fue cortado por ella.

Las cuchillas cortacables situadas en las patas del tren principal y en el frontal de cabina actuaron correctamente. De no haber sido así, la aeronave hubiese caído a los pies de los cables, en cuyo caso, la violencia del impacto con el suelo habría sido bastante mayor.
