RESUMEN DE DATOS

Fecha y hora	Lunes, 20 de octubre de 2003; 17:45 horas
Lugar	Aeropuerto de Badajoz (Badajoz)

Matrícula	EC-HHX
Tipo y modelo	CESSNA 172-RG

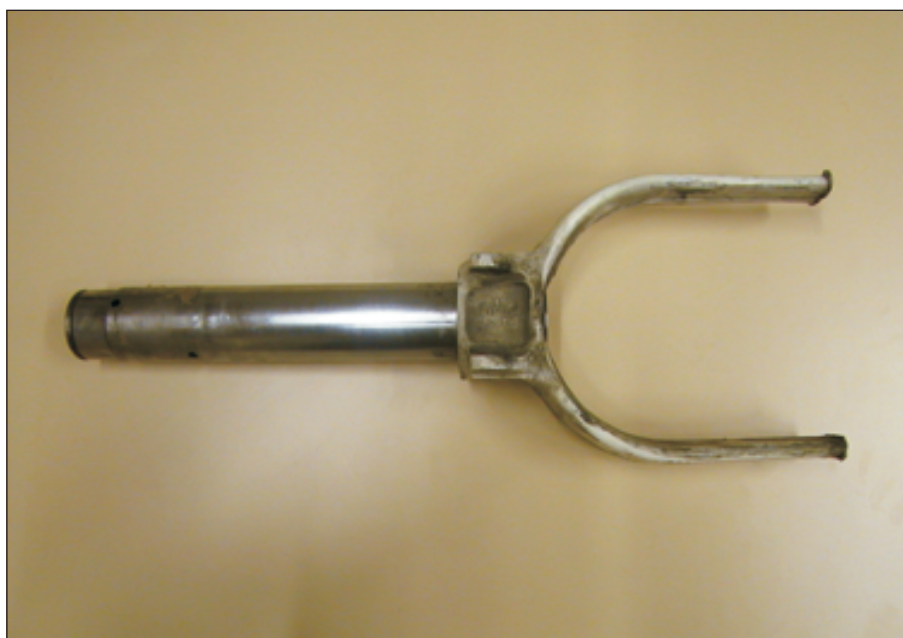
En un momento dado, volvió a manifestarse la vibración, que ya no pudo ser atenuada mediante la actuación del piloto. Poco tiempo después se produjo la rotura de la horquilla de la pata de morro, lo que permitió que se desprendiese la rueda, con lo que la aeronave se apoyó sobre los elementos del tren de morro y continuó deslizando hasta que se detuvo unos pocos metros más allá.

Foto 1. Horquilla

Las vibraciones en la rueda de morro reportadas por la tripulación posiblemente fueron debidas a la rotura de una de las orejetas que sustentan el eje de la rueda, de forma que la rueda quedó únicamente soportada por la otra orejeta. Después tuvo lugar la rotura de la segunda orejeta, posiblemente ya por sobrecarga estática, y el desprendimiento de la rueda.
