RESUMEN DE DATOS

Fecha y hora	Sábado, 8 de noviembre de 2003; 14:45 horas
Lugar	Aeropuerto de Madrid-Cuatro Vientos (Madrid)

Matrícula	EC-FVG
Tipo y modelo	MORANE SAULNIER MS-893-A
Explotador	Privado

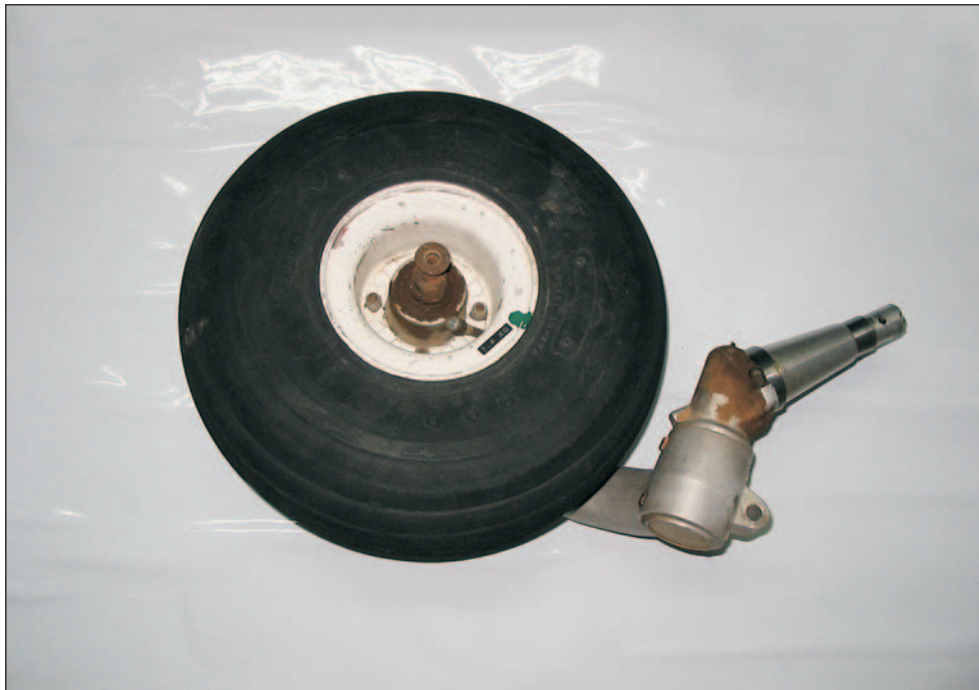
Figura 1. Elementos de la pata de morro que se desprendieron durante el despegue

Posteriormente, se llevó a cabo una revisión de la pista del Aeropuerto de Almería, durante la que se encontró parte de los elementos desprendidos de la pata de morro.

La pata de morro había perdido la rueda y la pieza a la que ésta va unida. Las palas de la hélice resultaron dañadas a causa de su impacto contra el terreno durante el aterrizaje y el flap del plano izquierdo quedó deformado.

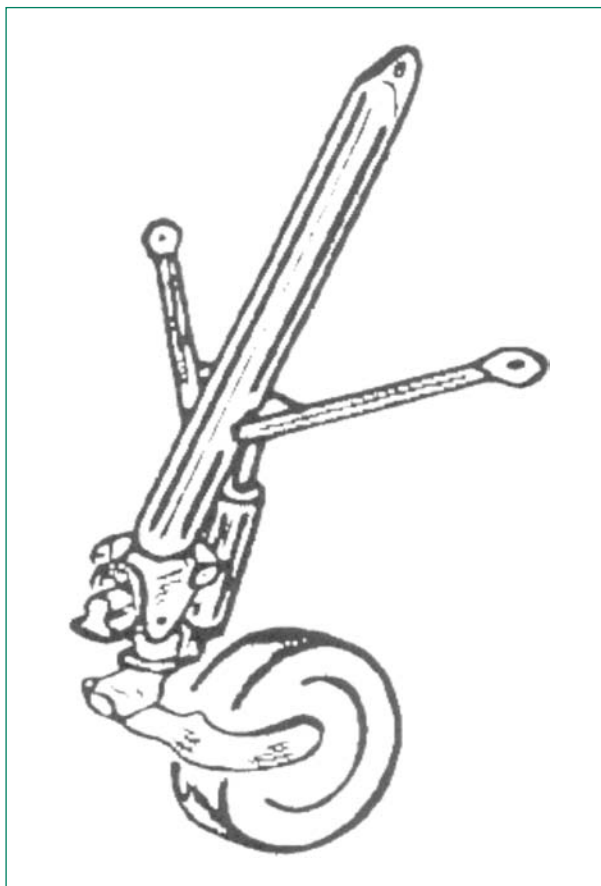
Figura 2. Esquema de la pata de morro

La pata de morro no dispone de mandos para controlar la alineación de la rueda, pudiendo girar libremente alrededor de un eje paralelo a su plano, un ángulo de unos 45° a cada lado.

Asimismo, dispone de un sistema automático de alineación de la rueda y un sistema de amortiguación de las oscilaciones («antishimmy»).

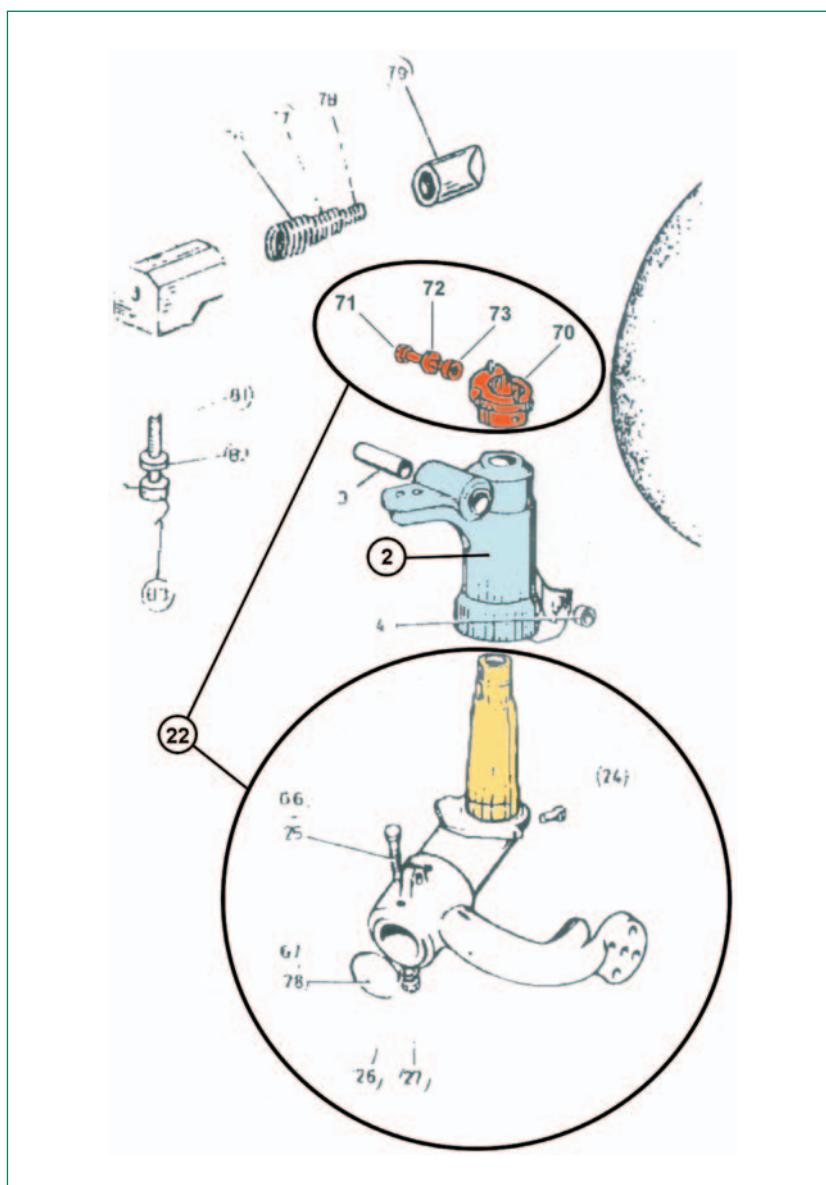
Figura 3. Despiece de la parte inferior de la pata de morro

En el vuelo del incidente, los elementos que se desprendieron durante el despegue en el Aeropuerto de Almería son los indicados con el número 22 en la figura 3, más la propia rueda, que no está representada.

La forma en la que van montados estos elementos es la siguiente: el vástago, en color amarillo en el croquis, entra en la pieza número 2 (coloreada en azul), que está fijada en la pata, sobresaliendo su extremo por el orificio superior de esta última pieza (azul), al que se acopla la pieza número 70. Ambas piezas (vástago y número 70) están taladradas. El tornillo (número 71) se introduce en dicho taladro, y sobresale por el otro extremo, donde se le monta la arandela y la tuerca (números 72 y 73), con lo que se consigue la sujeción de todos los elementos.

Como puede deducirse de la anterior descripción, todos los elementos que se desprendieron durante el despegue están sujetos solamente mediante el tornillo número 71.

A pesar de haberse llevado a cabo una búsqueda intensa en la pista y franja del Aeropuerto de Almería, no fue posible recuperar los elementos números 70, 71, 72 y 73.

El desprendimiento de la rueda de la pata de morro se produjo como consecuencia de la rotura del tornillo mediante el que está unido a la pata.

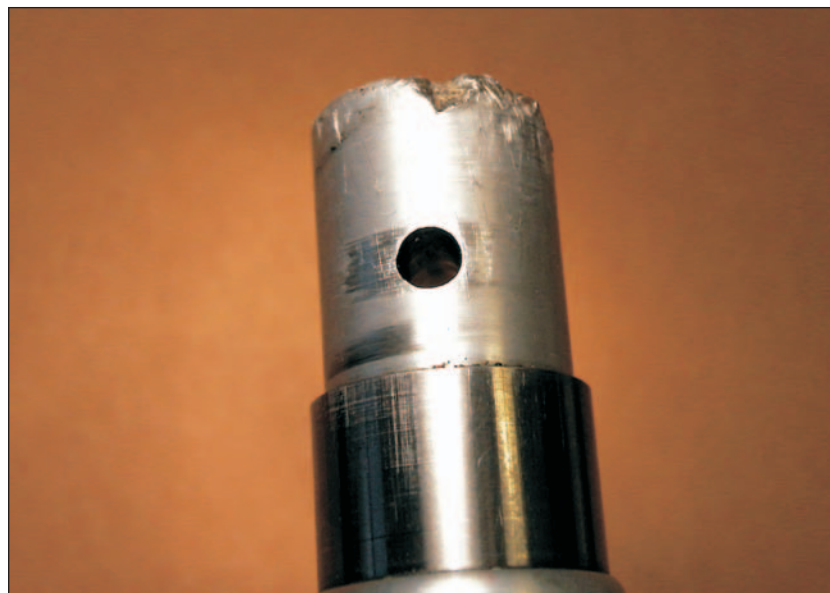
Figura 4. Detalle del extremo del vástago

En el extremo del vástago (pieza coloreada en amarillo en la figura 3) se apreciaban varias improntas profundas, con arrancamiento de material, que probablemente se produjeron durante el impacto de la pieza contra el pavimento de la pista.

El taladro se encontraba bastante ovalizado en uno de sus extremos, en tanto que en el otro dicha ovalización era más suave.

En su interior se apreciaron huellas circunferenciales, que debieron ser hechas por los hilos de rosca del tornillo.

En ambas caras del vástago, en las que se encuentran los orificios del taladro, se pudieron apreciar unas huellas de roce, que abarcaban un ángulo de unos 15° a cada lado de cada uno de los orificios.

Además, en una de esas caras se apreciaba una huella que iba desde el extremo superior del taladro hasta prácticamente el borde superior del vástago.

En el supuesto de que el tornillo se hubiese salido del taladro por pérdida de la tuerca, únicamente se habrían encontrado marcas en una de las caras del vástago. Por lo tanto, el hecho de haber encontrado huellas en ambas caras indica que el tornillo se rompió antes de salirse.

Las marcas circunferenciales encontradas en el interior del taladro fueron hechas por los hilos de rosca del tornillo durante su salida.
