RESUMEN DE DATOS

Fecha y hora	Jueves, 18 de marzo de 2004; 12:10 horas
Lugar	Aeródromo de Villanueva de la Cañada (Madrid)

Matrícula	EC-FRO
Tipo y modelo	ROBINSON R22 Beta
Explotador	Aérea FTO

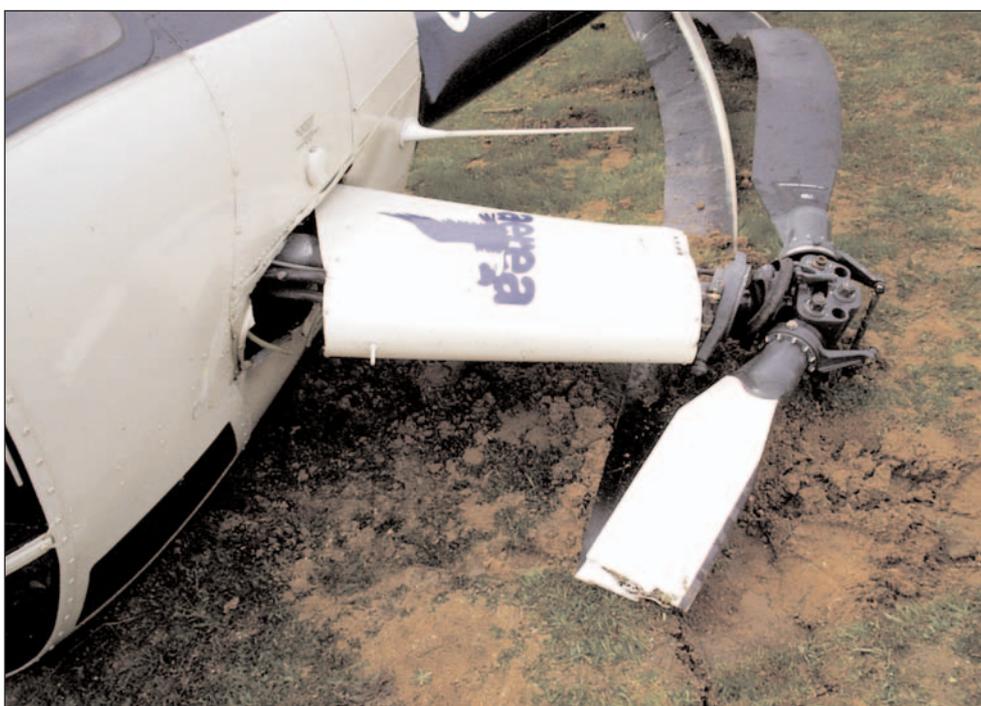
La aeronave sufrió daños muy importantes en el rotor principal, rotor de cola y en cabina. Quedó apoyada sobre el costado izquierdo. Las palas del rotor permanecían unidas al mástil, una de ellas partida cerca de la raíz y la otra con varias dobleces. El mástil del rotor estaba inclinado hacia atrás y el rotor de cola seccionado, aunque unido por la transmisión y la conducción eléctrica al resto de la aeronave.

Foto 1. Desperfectos en el mástil y palas del rotor
