RESUMEN DE DATOS

Fecha y hora	Jueves, 8 de abril de 2004; 16:17 horas
Lugar	Aeródromo de Lillo (Toledo)

Matrícula	EC-FVZ
Tipo y modelo	PZL-BIELSKO SZD-50-3 PUCHACZ

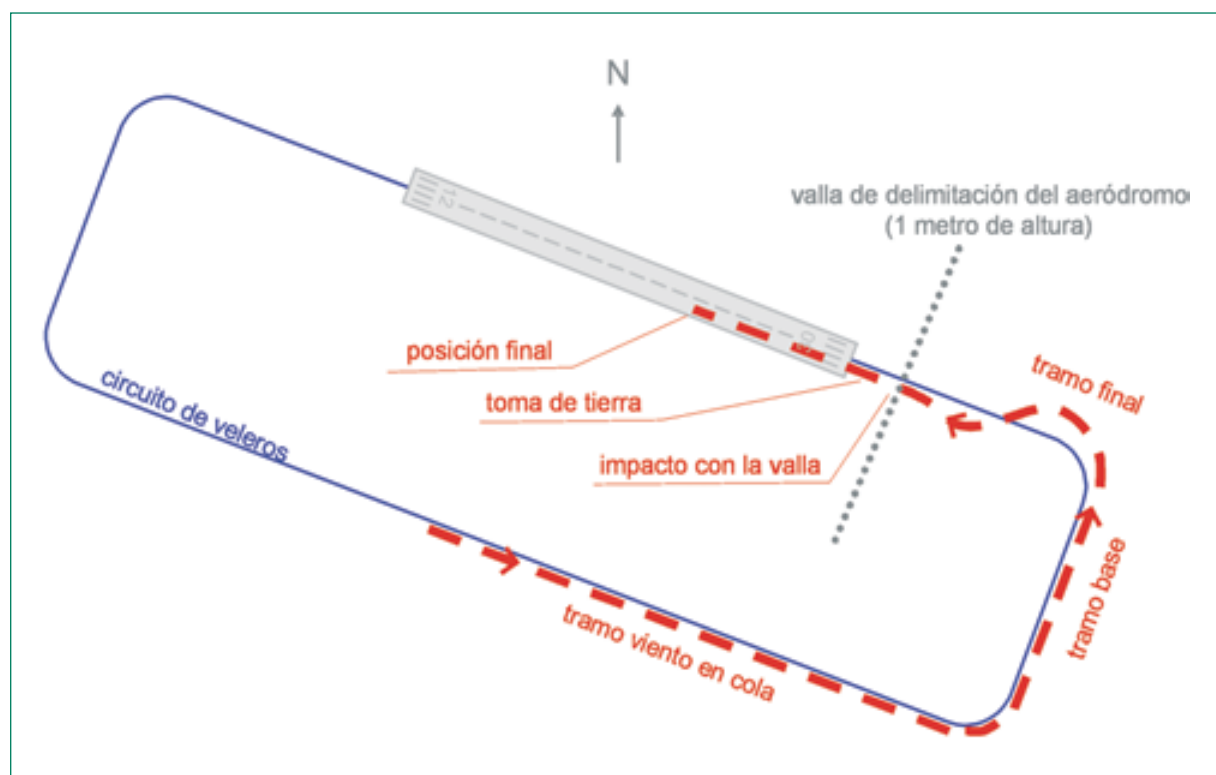
En el viraje desde el tramo base a final, la aeronave quedó desplazada a la derecha del eje de pista, por lo que el piloto inició un viraje a la izquierda y luego a la derecha para alinearse con la misma.

Figura 1. Trayectoria final de la aeronave (no a escala)

En un momento dado, ya en el tramo final, el piloto observó que la altura sobre el suelo era más baja de lo normal, por lo que decidió recoger los aerofrenos y levantar el morro de la aeronave. A pesar de esta maniobra, el velero no consiguió ganar la altura suficiente y chocó con la valla de delimitación del aeródromo que se encuentra a unos 150 metros de la cabecera de la pista 30 y cuya altura aproximada es de 1 metro. El contacto con el suelo se produjo a 5 metros de la cabecera, deteniéndose finalmente el avión sobre la pista.
