RESUMEN DE DATOS

Fecha y hora	Miércoles, 12 de mayo de 2004; 19:30 horas
Lugar	Aeropuerto de Cuatro Vientos (Madrid)

Matrícula	EC-CTO
Tipo y modelo	ROCKWELL COMMANDER 680-F
Explotador	ARE Aviación

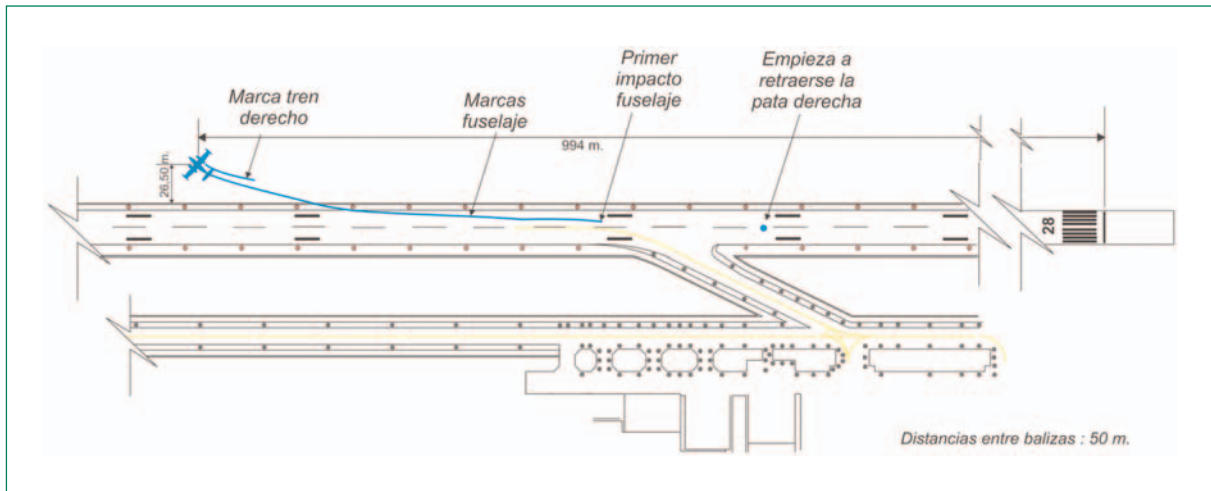
La aeronave contactó con la pista y a los pocos segundos se inició la retracción del tren principal derecho. Las primeras marcas del fuselaje aparecen a 650 m del umbral. Las marcas que indican la salida de la pista aparecen a aproximadamente 900 m del umbral y la aeronave se para finalmente a 994 m del umbral y a 26,50 m del borde de pista. La trayectoria que siguió la aeronave se puede ver en la Figura 1. La posición final se muestra en la Figura 2.

Figura 1. Trayectoria seguida por la aeronave

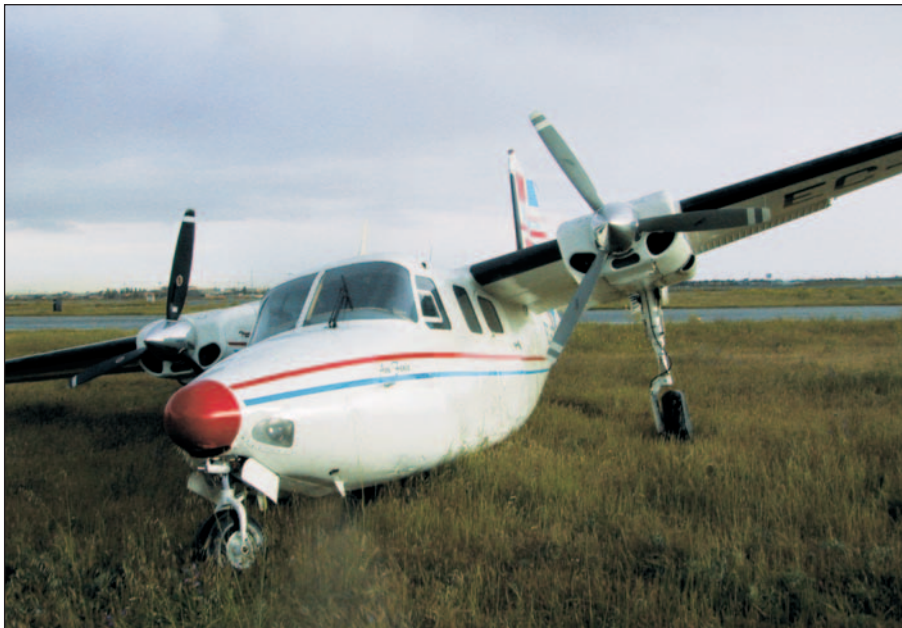
Figura 2. Posición final de la aeronave

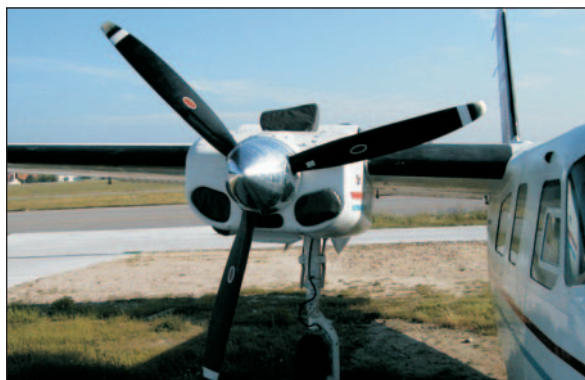
La aeronave presentaba daños en la hélice derecha. Se observa que las puntas de las tres palas están dobladas y han sufrido desgaste debido al rozamiento con la pista y la zona de hierba (véase Figura 3). Cuando el tren principal derecho se retrajo, la parte inferior derecha del fuselaje contactó con la pista y posteriormente con la zona de tierra y hierba, deteriorándose toda esa zona debido al rozamiento (véase Figura 4). El borde marginal derecho presentaba una pequeña fisura debido probablemente al contacto final de este plano con el terreno al pararse la aeronave.

Figura 3. Detalles de daños de la pala

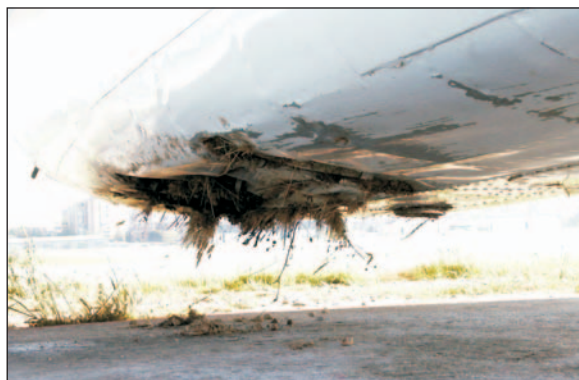
La aeronave sufrió daños en la parte inferior del fuselaje, hélice derecha y punta del plano derecho.

Figura 4. Detalles de daños del fuselaje

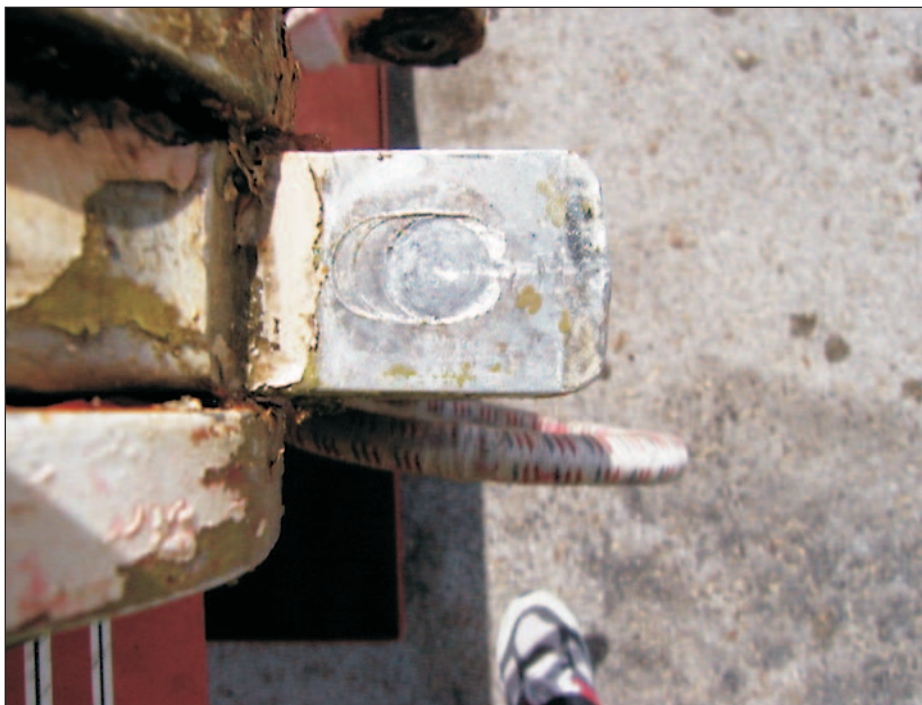
En el desmontaje del tren principal derecho se desarmó el conjunto de los brazos de arrastre para comprobar la longitud de los mismos. Una vez que se desmontaron se observaron marcas en el brazo de arrastre inferior producidas por la cabeza del vástago P/N ED12439. Estas marcas indicaban que estaba montado incorrectamente (véase Figura 5).

Se comprobó que el vástago P/N ED12439 también estaba incorrectamente montado en el tren principal izquierdo.

Figura 5. Marcas producidas en el brazo de arrastre inferior por la cabeza del vástago P/N ED12439

La investigación que se ha realizado ha demostrado que el vástago con P/N ED12439 estaba incorrectamente montado y evitaba que el tren principal derecho alcanzara el sobrecentro y que, por lo tanto, se blocara. Eso explicaría las tres retracciones del tren no comandadas que se produjeron a lo largo de los tres últimos años.

Finalmente, se concluye que la causa probable de que el tren principal derecho se retrajera en la carrera de aterrizaje fue que no se encontraba bloqueado debido a un incorrecto montaje del vástago que presiona al switch indicador de tren abajo y bloqueado, P/N ED12439, que impedía que se alcanzara el sobrecentro.

REC 48/04. Se recomienda al fabricante de la aeronave que modifique el diseño del vástago P/N ED12439 o la documentación de mantenimiento relativa al mismo, para eliminar la posibilidad de que se monte incorrectamente.

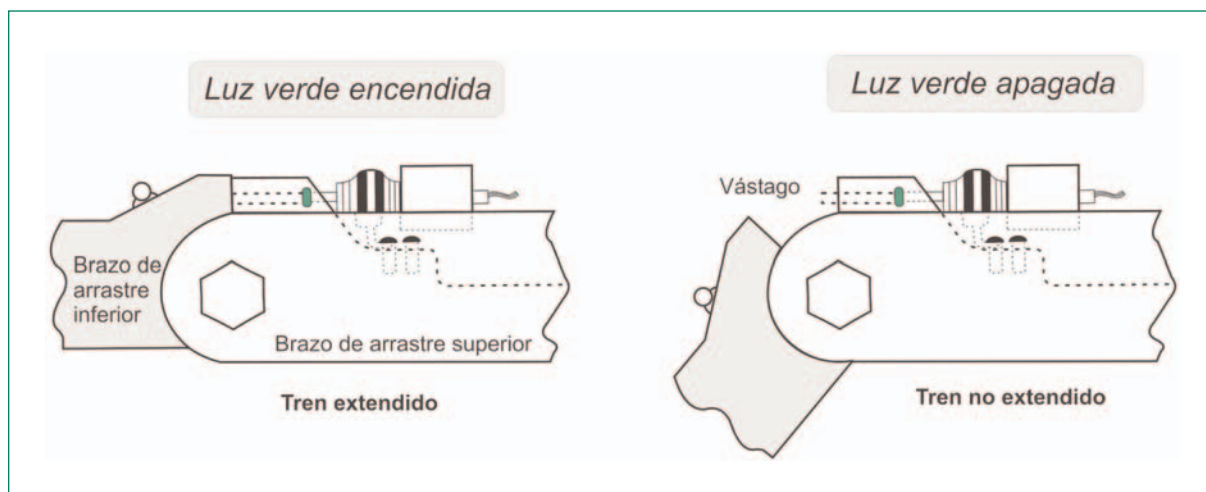
- La colocación correcta del vástago es con la cabeza hacia arriba haciendo presión sobre el switch.
- Para poder cambiar la posición del vástago de correcta, con la cabeza hacia arriba, a incorrecta, con la cabeza hacia abajo, es necesario desmontar el switch indicador de tren abajo y bloqueado (véanse figuras 8 y 9).

Figura 8. Montaje correcto del vástago P/N ED12439

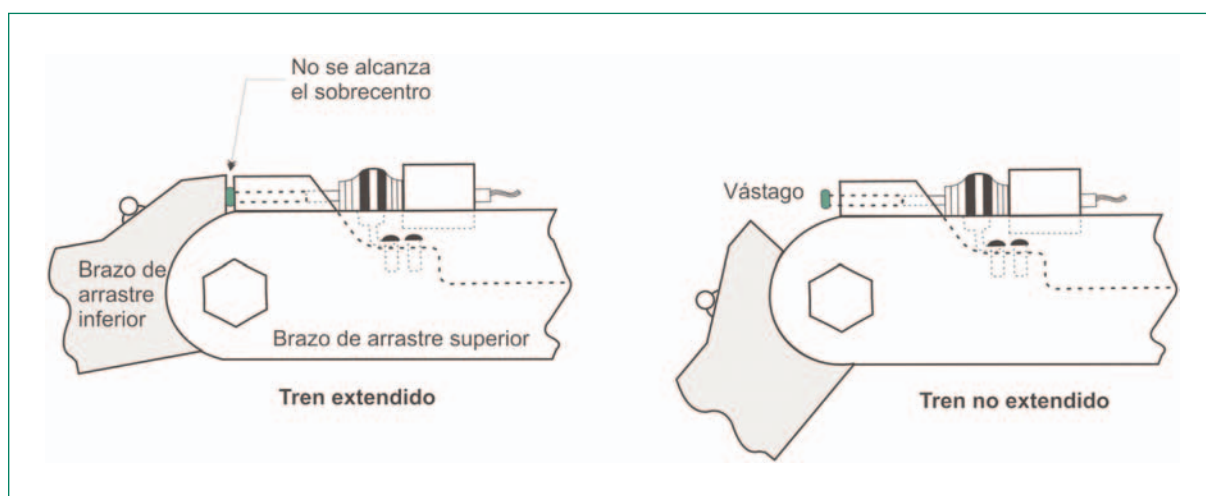
Figura 9. Montaje incorrecto del vástago P/N ED12439

En las comprobaciones realizadas se observó que el elemento con P/N ED12439 estaba incorrectamente montado, tanto en el tren principal derecho como en el izquierdo. Este hecho hace pensar que no fuera algo fortuito, sino que para el personal de mantenimiento la posición correcta era en la que se encontraron.
