RESUMEN DE DATOS

Fecha y hora	Martes, 1 de junio de 2004; 08:30 horas
Lugar	T. munic. de Granátula de Calatrava (Ciudad Real)

Matrícula	EC-CUU
Tipo y modelo	PIPER PA-36-285/(375) Brave

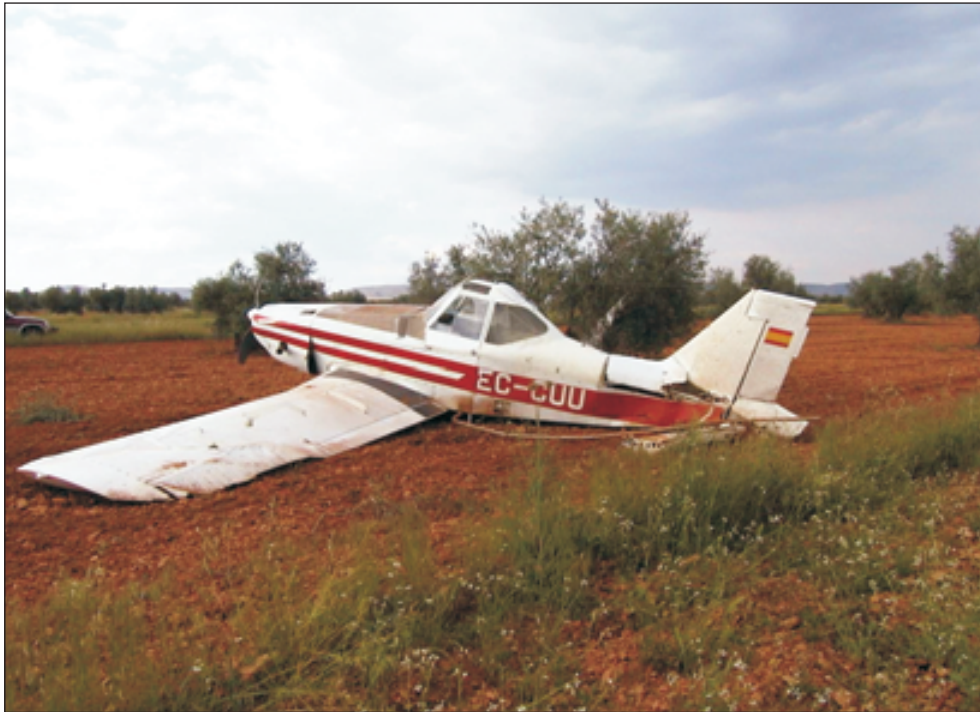
Superada la longitud de la pista, la aeronave sobrevoló rozando una franja de hierba y se adentró en un olivar. En el primer impacto contra un olivo, perdió la punta del ala derecha y parte del borde de ataque, y se desvió hacia la derecha. En el avance, la pértiga de fumigación del lado izquierdo fue arrastrada hacia atrás por la rama de un olivo de la fila siguiente y el estabilizador horizontal impactó contra su tronco, lo que hizo que se desprendiera el timón de profundidad. En el nuevo giro producido, alcanzó la fila siguiente de olivos en la que la aeronave cayó con su ala derecha sobre uno de ellos, de tal modo que una rama se introdujo entre el ala y la pértiga de fumigación. Se desprendieron y quedaron junto a la aeronave los estabilizadores horizontales de ambos lados y la rueda izquierda del tren principal de aterrizaje.

Posición final de los restos de la aeronave

La cola se encontró desplazada hacia la derecha debido a los impactos. El ala derecha perdió el alerón sobre el último olivo. Los flaps estaban retraídos.

La hélice tenía sus tres palas dobladas hacia atrás con arañazos y restos de tierra en el extradós. Además, presentaba pérdida de material en sus puntas y arañazos transversales en algunas palas y longitudinales en otra.

Sobre el terreno se distinguía una huella ancha producida por el contacto de la hélice y otra más estrecha producida por la rueda izquierda del tren principal.

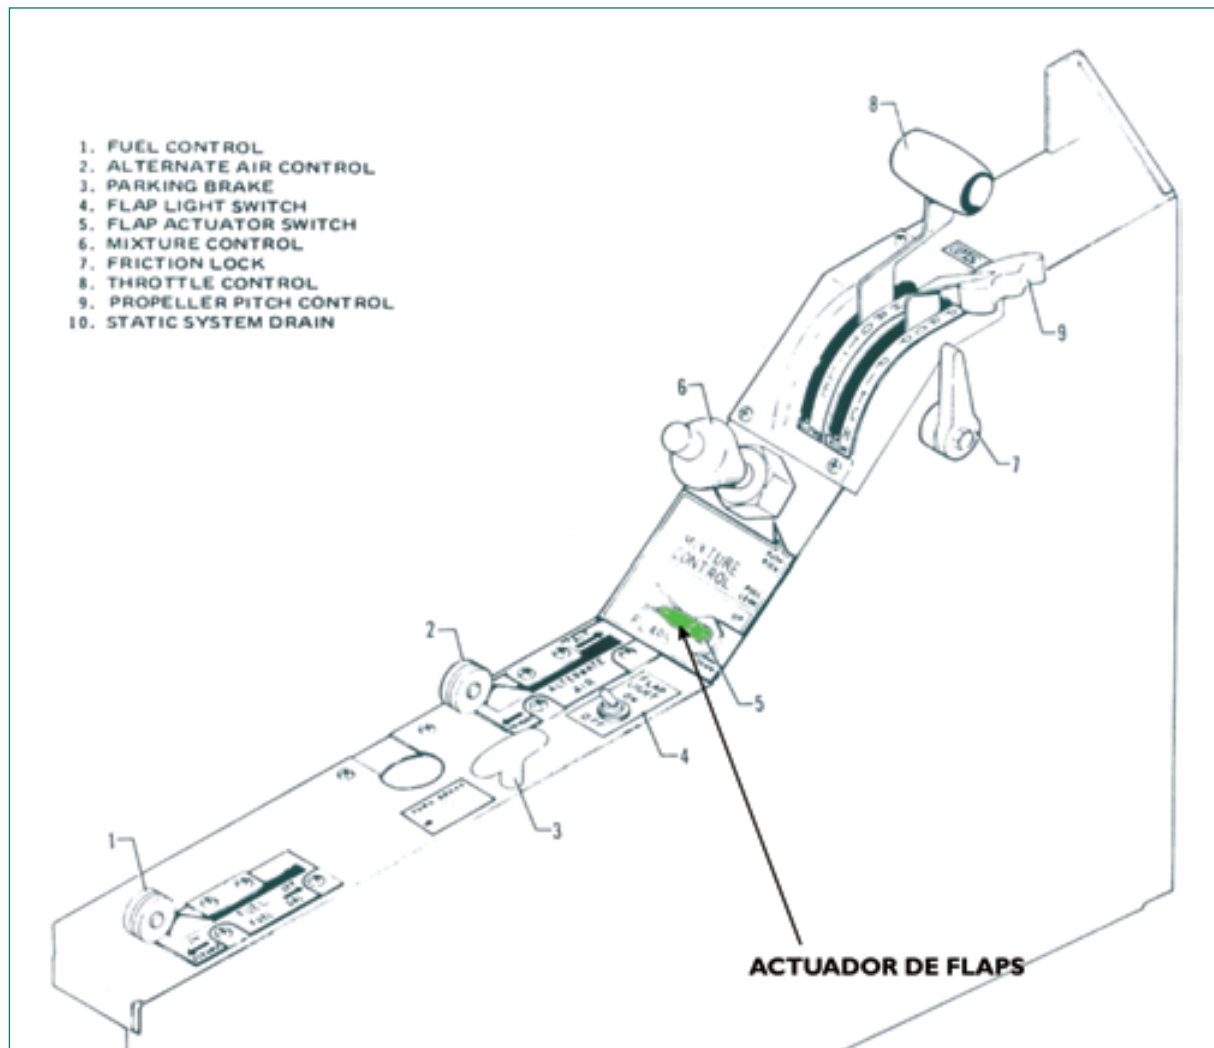
La aeronave EC-CUU y toda la flota del operador disponen en la empuñadura de la palanca de mando de un interruptor de flaps que, en todas ellas, está deshabilitado.

La empuñadura instalada en la aeronave no se correspondía con ninguna de ellas.

El operador manifestó que la empuñadura actual de la palanca de mando corresponde a una sustitución realizada al menos cinco años atrás, motivada por el deterioro de la anterior y que responde a la elegida normalmente a criterio de los pilotos que vuelan habitualmente la aeronave. No se encontró información documental de la modificación realizada.

La última revisión del catálogo de piezas de la que disponía el operador recoge tres tipos de empuñaduras para la palanca de mando, y ninguna de ellas se correspondía con la montada en la aeronave que sufrió el accidente. Dos de las tres empuñaduras disponen de la posibilidad de montar interruptores para accionamiento de sistemas.

No se encontraron evidencias de que la sustitución de la empuñadura de la palanca de mando correspondiese a una modificación aprobada.
