RESUMEN DE DATOS

Fecha y hora	Domingo, 6 de junio de 2004; 19:00 horas¹
Lugar	Aeródromo de Casarrubios del Monte (Toledo)

Matrícula y núm. serie	EC-YKV
Tipo y modelo	STOLP SA-300 STARDUSTER TOO
Explotador	Privado

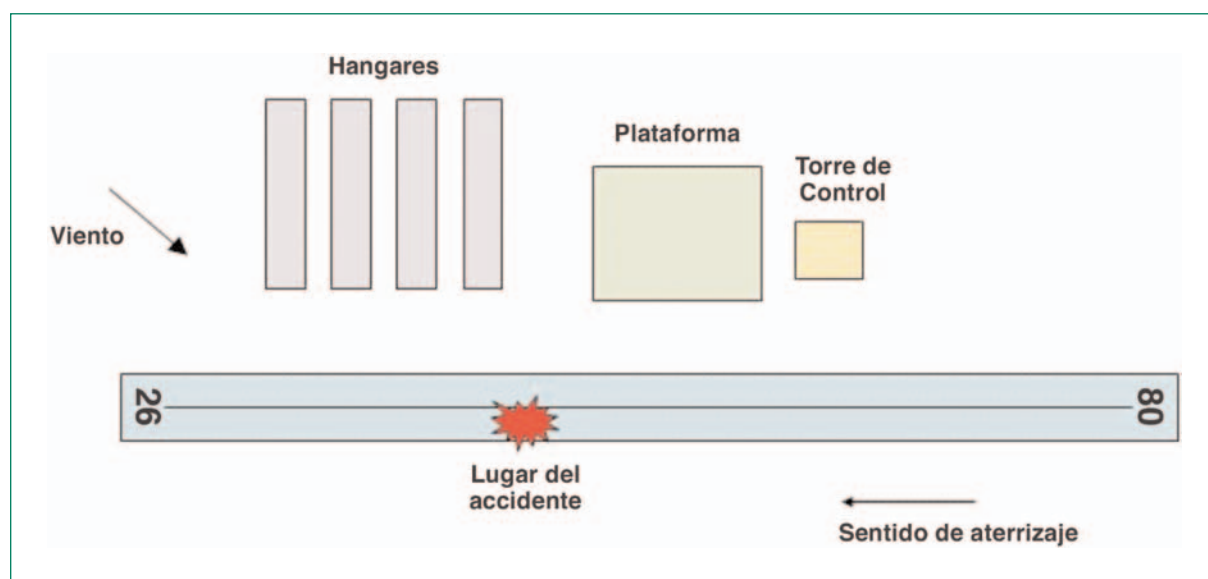
Figura 1. Trayectoria de la aeronave

Después de tomar tierra en la pista 08, y una vez recorridos 500 m en el suelo, la aeronave sufrió una fuerte guiñada a la derecha y deslizó lateralmente. El tren de aterrizaje colapsó y golpearon el suelo la semiala inferior izquierda y la hélice.

Como se muestra en el croquis de la Figura 1, la aeronave aterrizó por la pista 08. Si se considera la dirección del viento, se puede observar en dicho croquis que los hangares apantallaban el viento, y fue en el momento en que la aeronave volvió a estar expuesta a la corriente tras sobrepasar en su recorrido sobre la pista la zona de hangares cuando inició el giro a la derecha y derrapó.

1. La poca experiencia del piloto en este tipo de aeronaves dotadas con tren de aterrizaje de patín de cola, y
2. A la influencia del viento, variable en intensidad a lo largo de la carrera de aterrizaje como consecuencia del efecto de apantallamiento de los hangares situados en un tramo del lateral de la pista.

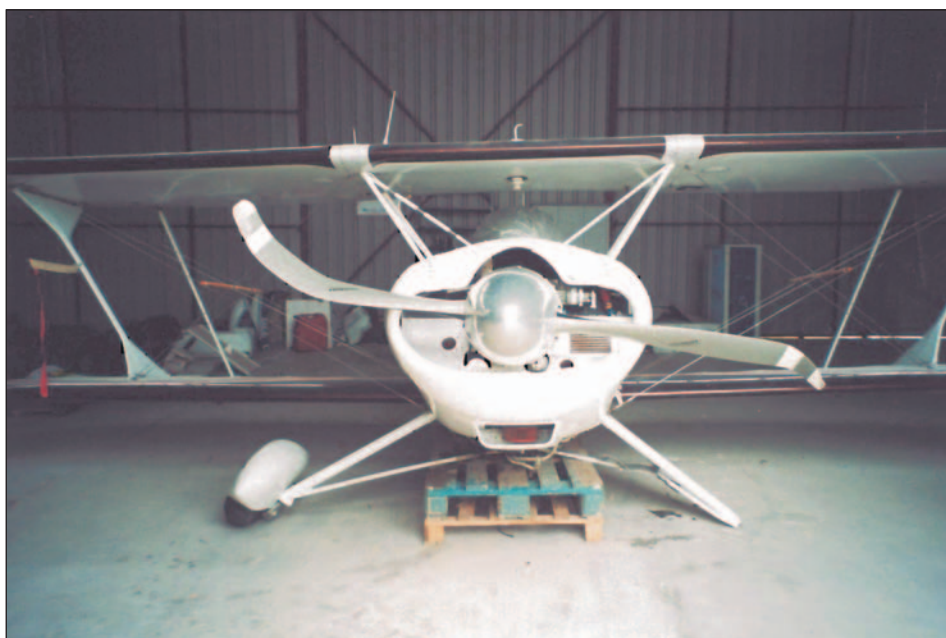
Figura 2. Daños sufridos por la aeronave

La aeronave había aterrizado en la pista 08 del Aeródromo de Casarrubios del Monte, que dispone de una pista asfaltada. Cuando había recorrido 500 m sobre la pista la aeronave viró a la derecha y derrapó. El derrape produjo la rotura del tren principal izquierdo y la rotura del bloqueo de la rueda del patín de cola. Como consecuencia, la hélice de la aeronave y la semiala izquierda impactaron con el asfalto.
