**RESUMEN DE DATOS**

Fecha y hora	<b>Sábado, 10 de julio de 2004; 08:40 h local</b>
Lugar	<b>Aeropuerto de Valencia (Valencia)</b>

Matrícula	<b>EC-FCC</b>
Tipo y modelo	<b>CESSNA 402-B</b>
Explotador	<b>Victor Echo</b>

Tipo de operación	<b>Transporte aéreo comercial – No regular – Carga</b>
Fase del vuelo	<b>Rodaje hacia la pista</b>

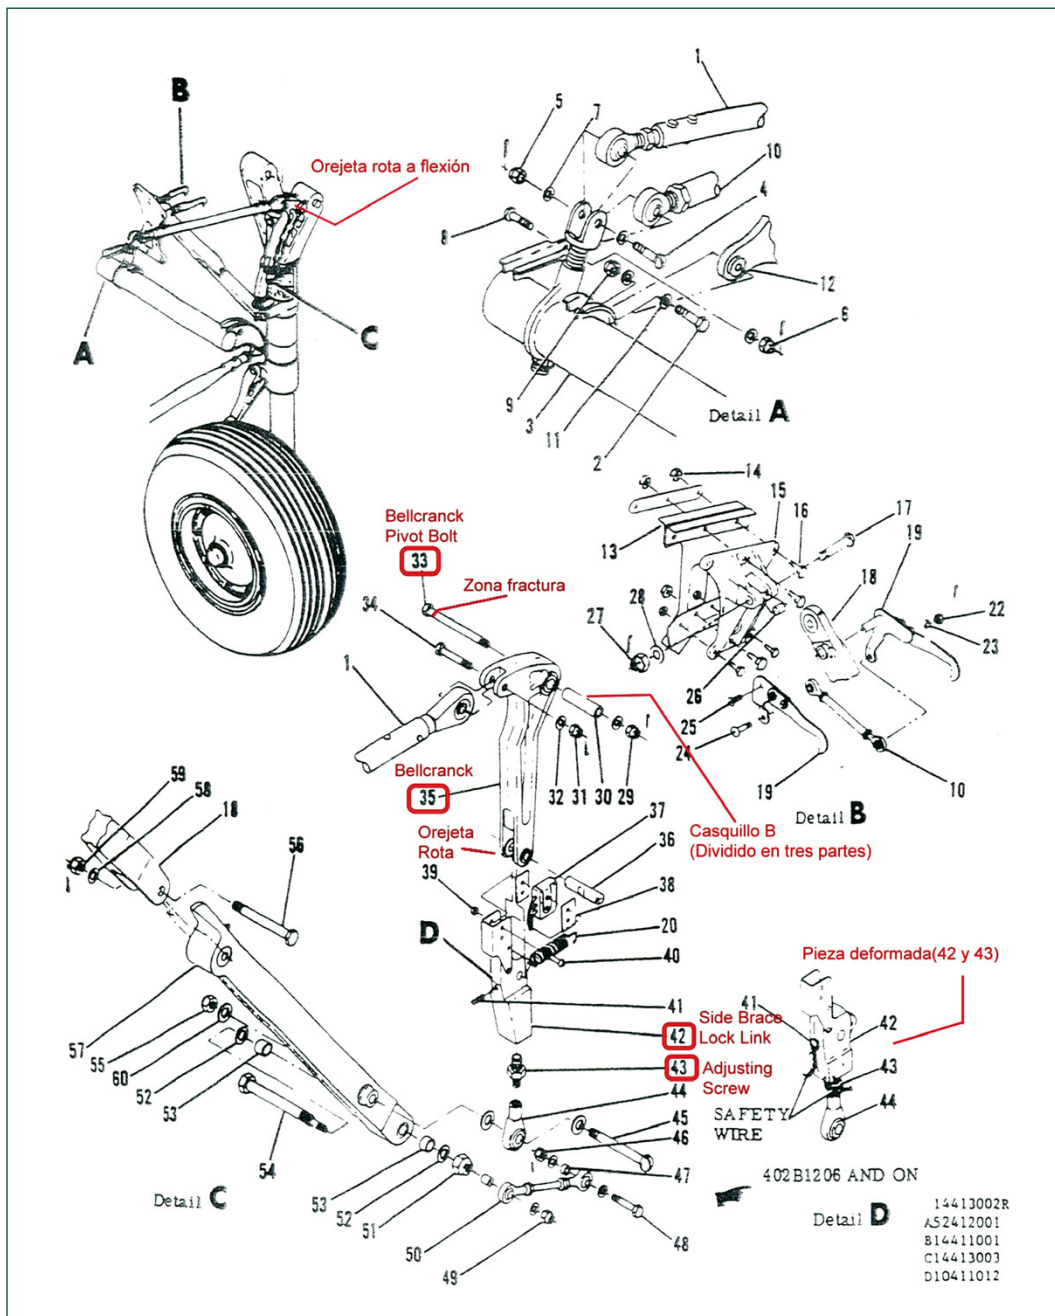
Figura 1. Esquema de despiece de la pata del tren de aterrizaje principal

Se observó la rotura del perno «bellcrank pivot bolt» (33) que fija el bellcrank (35) a la pata del tren mediante dos orejetas solidarias a la misma. Una de ellas (la posterior en el sentido del vuelo) permanecía en la pata con la cabeza del perno fracturado. La anterior estaba rota por flexión y quedó sujeta en parte por la tuerca del bulón (33).

Asimismo, una de las dos orejetas inferiores del bellcrank (35) estaba arrancada por flexión.

También se encontró deformado el «adjusting screw» (43).

- a) La secuencia de roturas se inició al romperse el «bellcrank pivot bolt» (33), pues de no haber sido así, la orejeta posterior (en el sentido del vuelo) de la cabeza de la pata izquierda del tren principal no habría permanecido íntegra con la cabeza del bulón insertada en la misma.
- b) Posteriormente se dobló y partió la orejeta anterior de dicha pata por flexión, así como una de las orejetas inferiores del «bellcrank» (35), sujeta a la pieza «side brace lock link» (42), deformando asimismo el «adjusting screw» (43).

- c) A partir de este momento se descompuso la geometría del conjunto mecánico que garantiza el bloqueo de la pata («overcenter»), por lo que ésta se plegó sobre la compuerta correspondiente, desencadenando, en consecuencia, una serie de roturas y deformaciones en diversos componentes del sistema del tren principal izquierdo.
