RESUMEN DE DATOS

Fecha y hora	Miércoles, 28 de julio de 2004; 17:25 h local
Lugar	Pantano El Tabladillo, T.M. de El Berrocal (Huelva)

Matrícula	EC-GOD
Tipo y modelo	BELL UH-1H
Explotador	Helisur

Fecha de aprobación	21 de diciembre de 2005
---------------------	--------------------------------

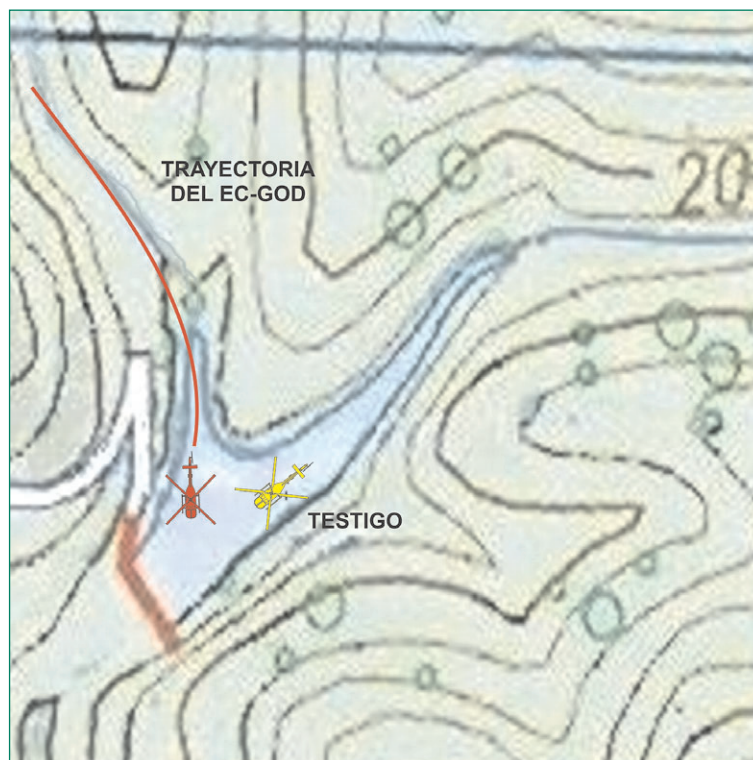
Figura 1. Trayectoria estimada de la aeronave

El grupo de aeronaves asignado al sector del fuego repostaban agua de un pequeño embalse de agua llamado El Tabladillo que recibe el agua de dos cauces, con fuertes pendientes, y cuyas aguas eran recogidas en un dique. Los helicópteros que se encontraban sobre el agua estaban posicionados como indica se indica en la Figura 1.

El piloto de la otra aeronave que se encontraba cargando agua (véase Figura 1) observó como se aproximó la aeronave del accidente y tras realizar un giro de posicionamiento al pantano la perdió de vista debido a la ladera de la vertiente que separa los dos ríos que confluyen en el embalse.
