RESUMEN DE DATOS

| Lugar | Puerto de Cotefablo (Huesca) |

| Matrícula | D-KIYL |
| Tipo y modelo | DG FLUGZEUGBAU GMBH DG 800 |

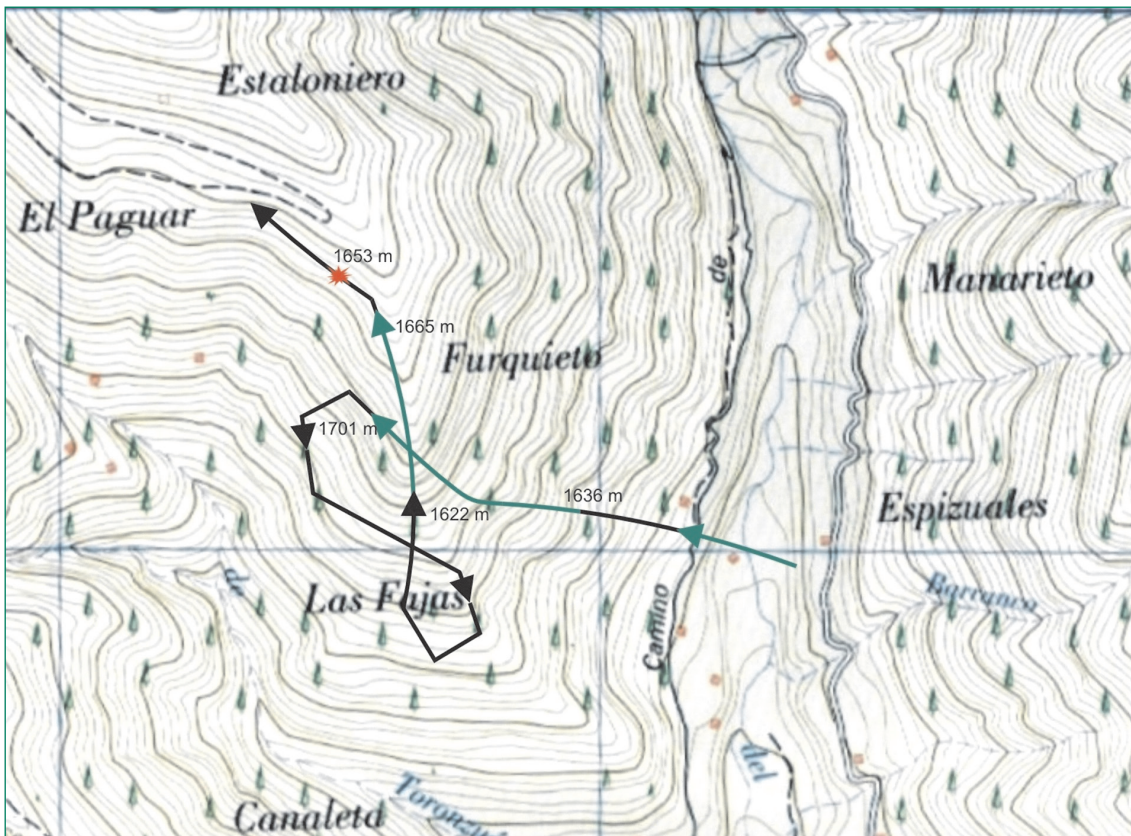
Figura 1. Detalle de la trayectoria

De la lectura del «logger» de la aeronave se han podido extraer datos significativos del vuelo. Con ellos se puede determinar que la aeronave había realizado un «ocho» en las inmediaciones de la ladera, entre los 1.622 y los 1.701 m de altitud. En una primera pasada logró ganar altura hasta los 1.701 m, y en lo que sería la mayor parte del recorrido del «ocho» descendió hasta los 1.622 m, momento en que de nuevo ganó altura hasta los 1.665 m, para ya a partir de aquí descender durante 8 seg hasta impactar contra el suelo. Los últimos datos grabados correspondientes al punto de contacto son: altitud, 1.653 m; velocidad indicada, 82 km/h, y velocidad vertical, -3 m/s. El viento era de procedencia 266° y la velocidad de 15 km/h.
