RESUMEN DE DATOS

Matrícula	EC-EEX
Tipo y modelo	PIPER PA-36-375
Explotador	Aviones de Fumigación Agrícola, S. A. (ADEF A)

INFORME

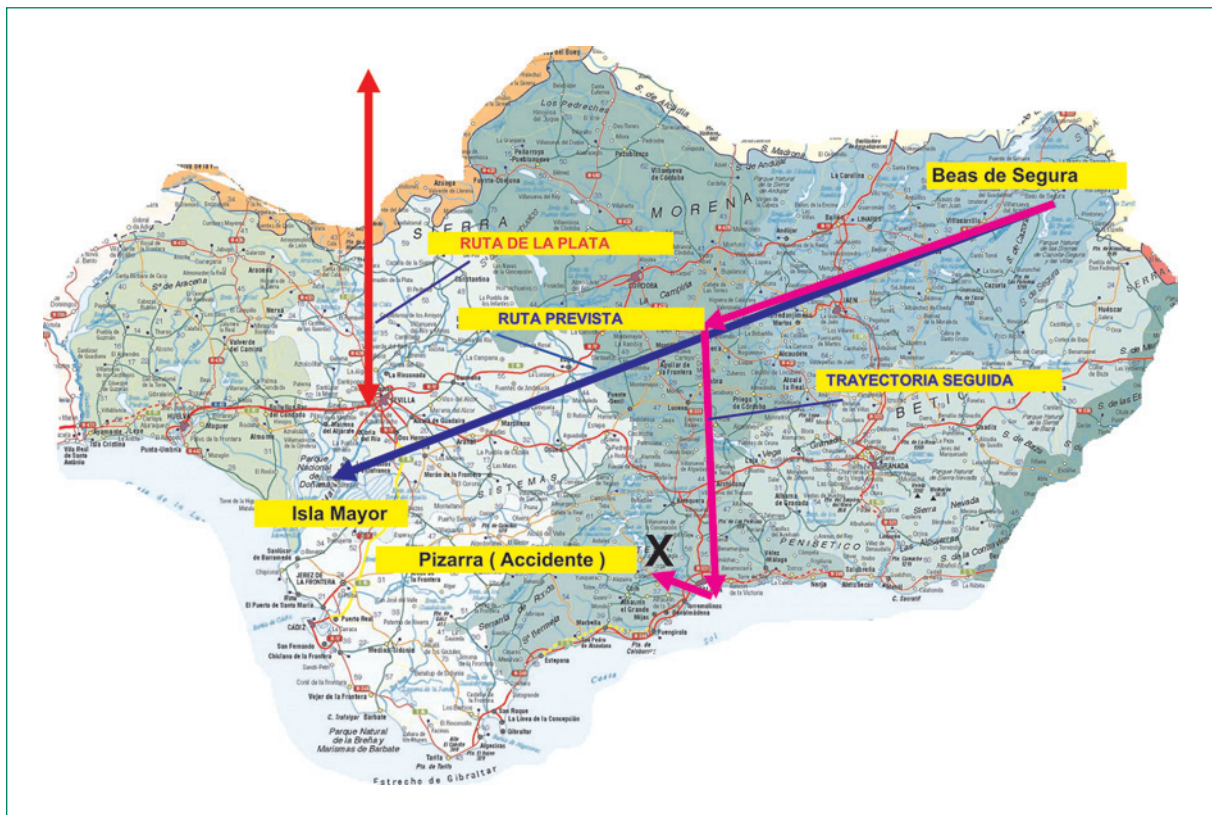
Después de sobrevolar tierra durante unos 15 minutos decidió efectuar un aterrizaje de emergencia en un camino de tierra entre dos fincas de olivos. Cuando estaba en aproximación final vio una línea eléctrica que le obstaculizaba la toma y se elevó para evitar el impacto. Debido a esta maniobra perdió el control del vuelo y la aeronave descendió hasta impactar con los olivos y luego contra el terreno.

No se produjo incendio y el piloto fue auxiliado por unas personas que se encontraban en las proximidades. Poco después fue trasladado a un hospital cercano, examinado y dado de alta a continuación. La aeronave sufrió daños importantes.
