INFORME TÉCNICO A-056/2004

Accidente ocurrido
el día 1 de septiembre
de 2004, a la aeronave
PIPER PA-31-P,
matrícula EC-GYD,
en Sevilla

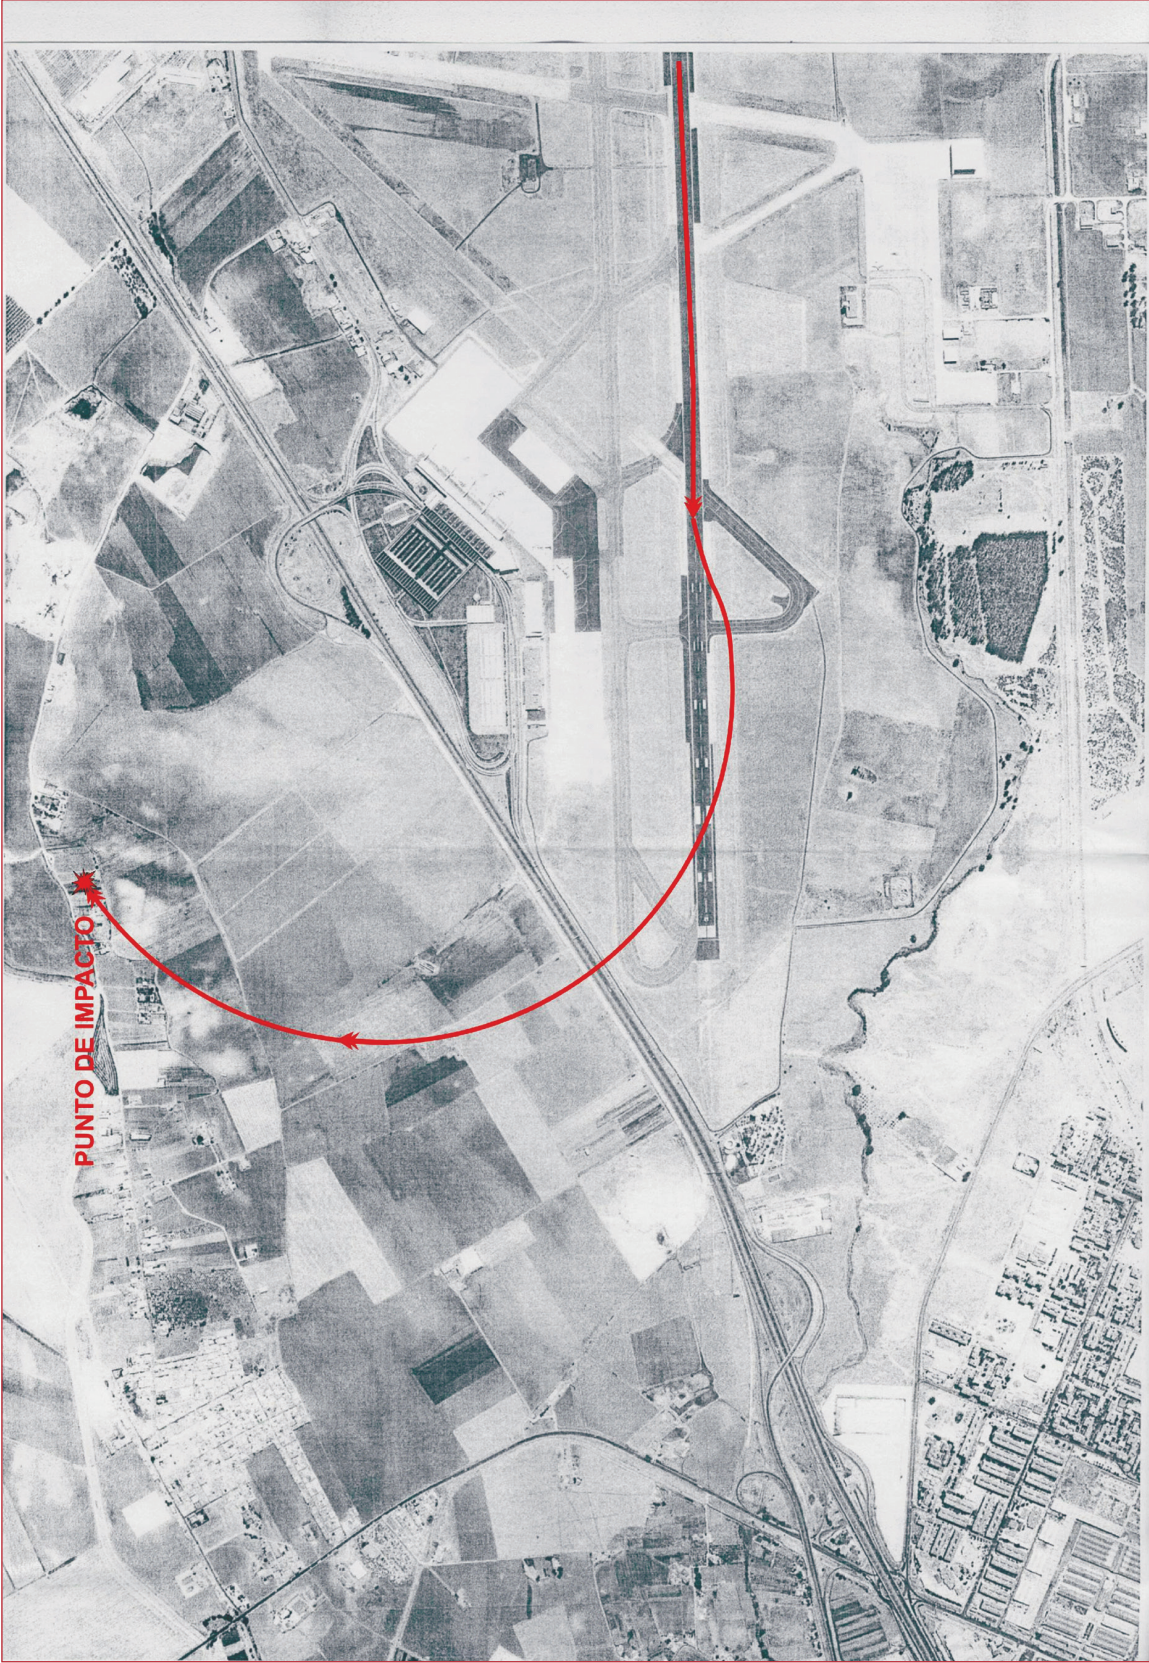
Figura 1

De los datos del radar secundario se desprende que tras el despegue y todavía en prolongación del eje de la pista, la aeronave alcanzó una altura sobre el terreno de unos 400-500 ft y una velocidad de 110-120 kt. Después, la traza muestra una ligera desviación a la izquierda, para inmediatamente más tarde describir un viraje a la derecha (véase Figura 1). Durante el viraje a la derecha la altura se mantiene en torno a los 400 ft y

la velocidad va disminuyendo hasta unos 90 kt. Los últimos datos radar basados en respuestas del transpondedor del avión indican una altura de 400 ft, velocidad de 93 kt y rumbo 91°. Los dos últimos valores reales de la traza revelan una variación en el rumbo desde los 29° hasta los 91° ya señalados, que puede ser indicativa del inicio de la entrada en pérdida al final de vuelo.
