**RESUMEN DE DATOS**

Fecha y hora	<b>Jueves, 30 de septiembre de 2004; 09:45 horas<sup>1</sup></b>
Lugar	<b>Aeropuerto de Cuatro Vientos (Madrid)</b>

Matrícula y núm. serie	<b>EC-CAC</b>
Tipo y modelo	<b>PIPER PA-23-250</b>
Explotador	<b>Servicios Politécnicos Aéreos, S. A.</b>

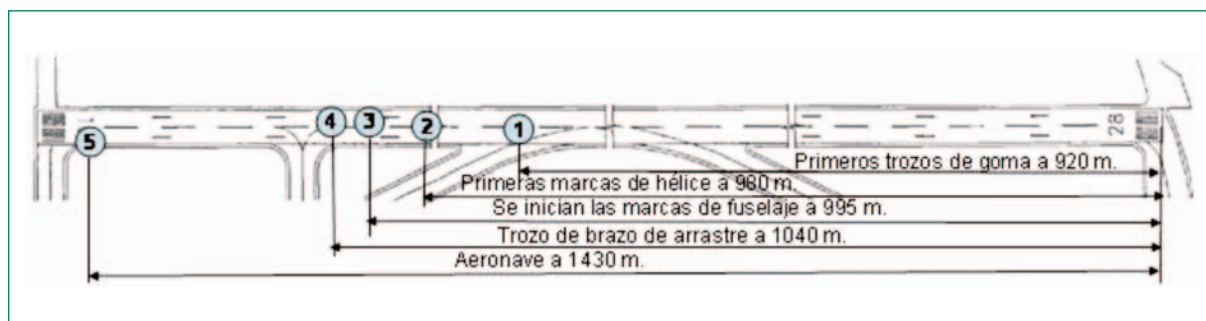
Figura 1. Huellas de la aeronave en pista

A 995 m el morro de la aeronave comenzó a arrastrarse por la pista y dejó huellas visibles hasta que la aeronave se paró a 1.430 m del umbral de pista.

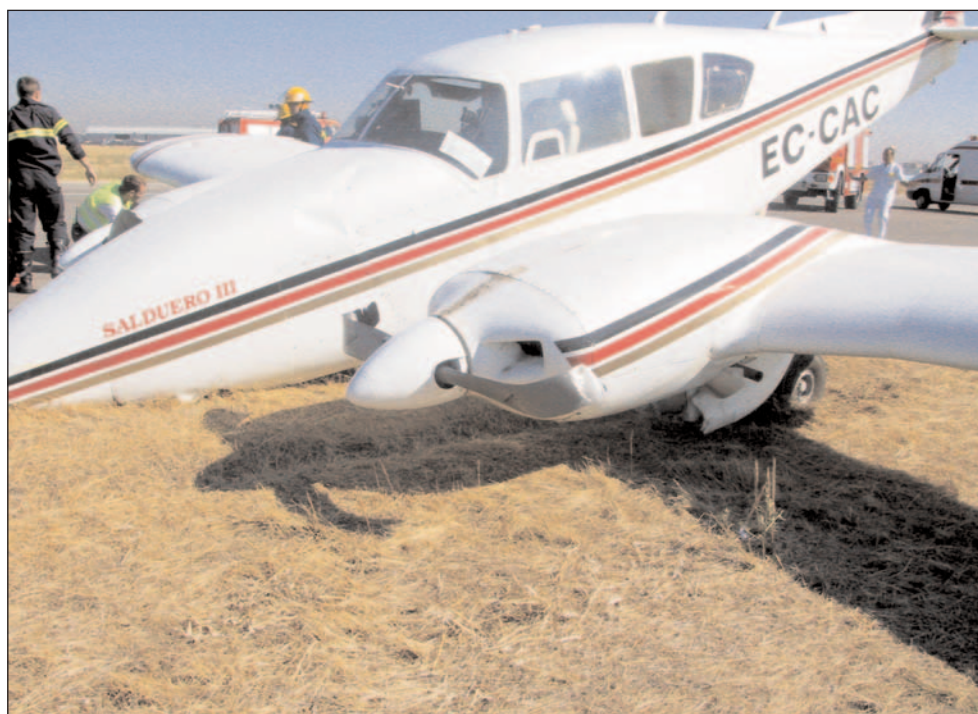
Finalmente la aeronave se paró a 1.430 m del umbral de la pista 28 y con la rueda derecha apoyada sobre la línea de borde de pista. La parte izquierda de la aeronave se encontraba fuera de la zona asfaltada.

Figura 2. Situación final de la aeronave

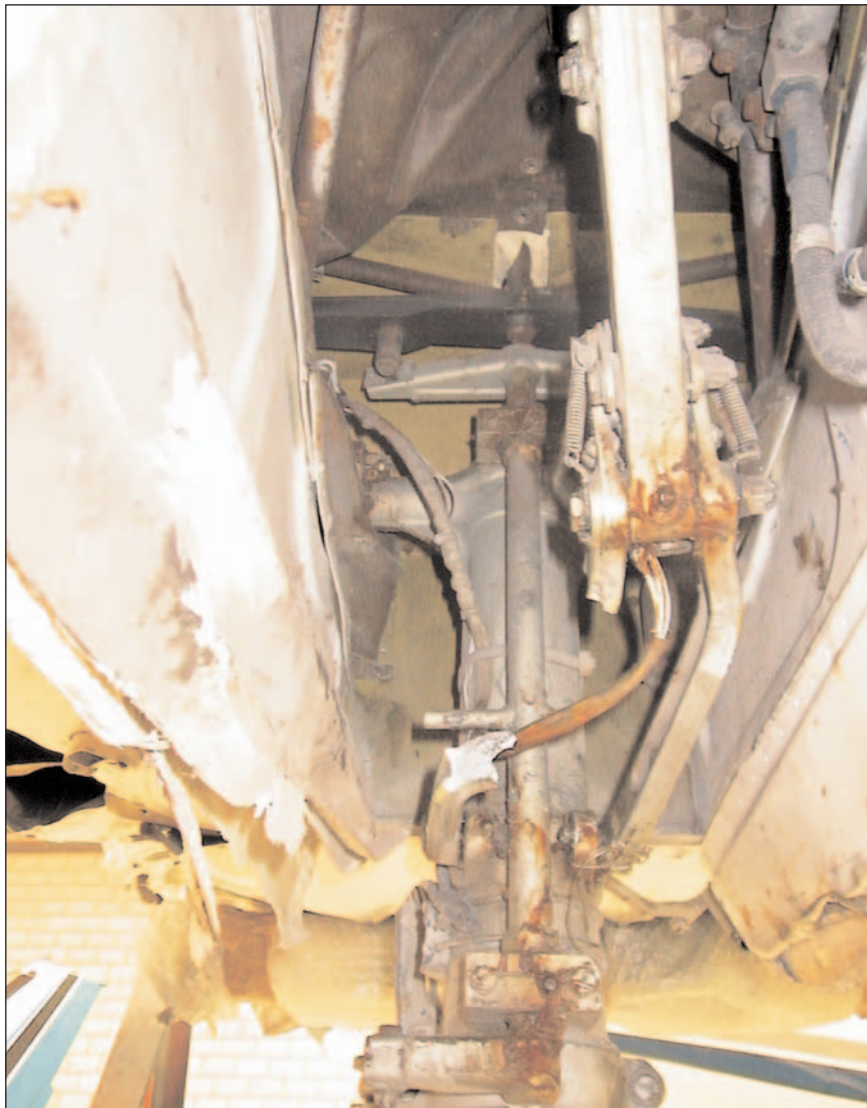
Figura 3. Brazos de arrastre del tren de morro (vista desde la parte posterior del tren)

Un trozo del brazo de arrastre izquierdo del tren de morro se halló a 1.040 m desde el umbral de pista. En la inspección posterior se comprobó que el otro brazo de arrastre estaba doblado.

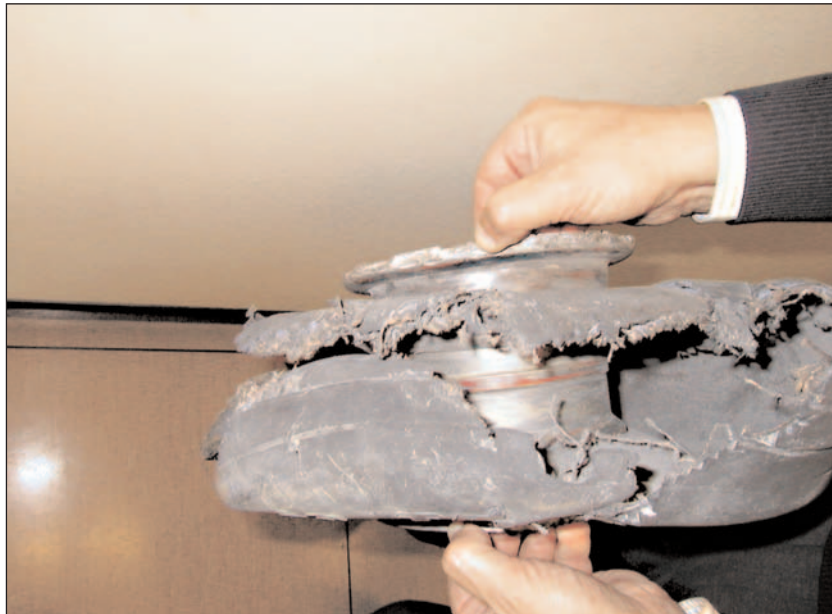
El estado de la cubierta no indicaba que la rueda estuviera excesivamente deteriorada antes de reventar. En general, los daños que presentaba se iniciaban donde apoyaba la llanta y se extendían hasta el trozo de cubierta que se había desprendido, como se observa en la figura 4.

Figura 4. Daños producidos por la llanta

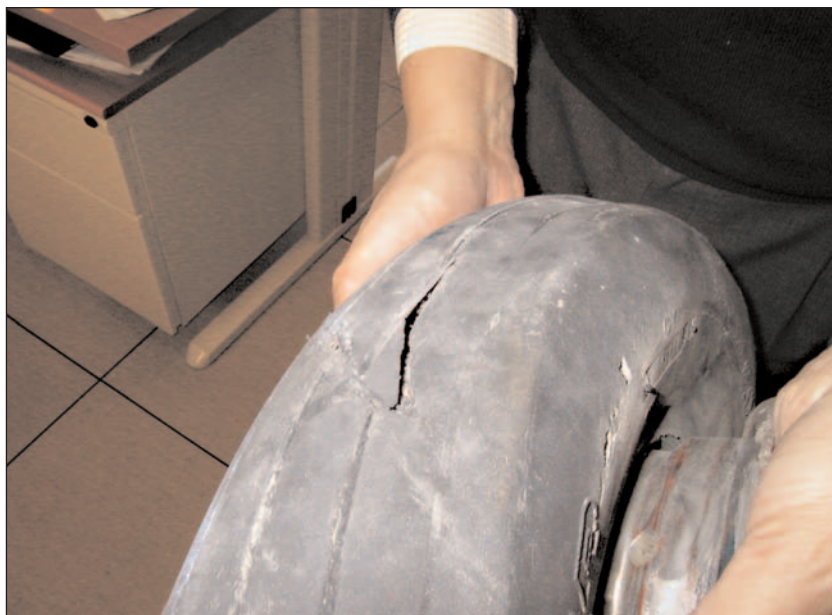
La cubierta presentaba un corte que se iniciaba en el centro, como se puede ver en la figura 5, y cuya morfología no seguía el mismo patrón que el resto de daños.

Figura 5. Daño en la zona central de la cubierta

Al inspeccionar la rueda se observó que una de las marcas que tenía se desarrollaba desde el centro de la cubierta hacia los extremos, mientras que el resto tenían un comportamiento contrario. El primero de los daños podría haber sido el origen de que la rueda reventara. Según la información obtenida, no se observó nada anormal en la revisión prevuelo, por lo que el deterioro podría haberse producido durante el rodaje hacia la pista.
