RESUMEN DE DATOS

| Lugar | Aeródromo de Casarrubios del Monte (Toledo) |

| Matrícula | EC-FMX |
| Tipo y modelo | PIPER PA-34-200T |

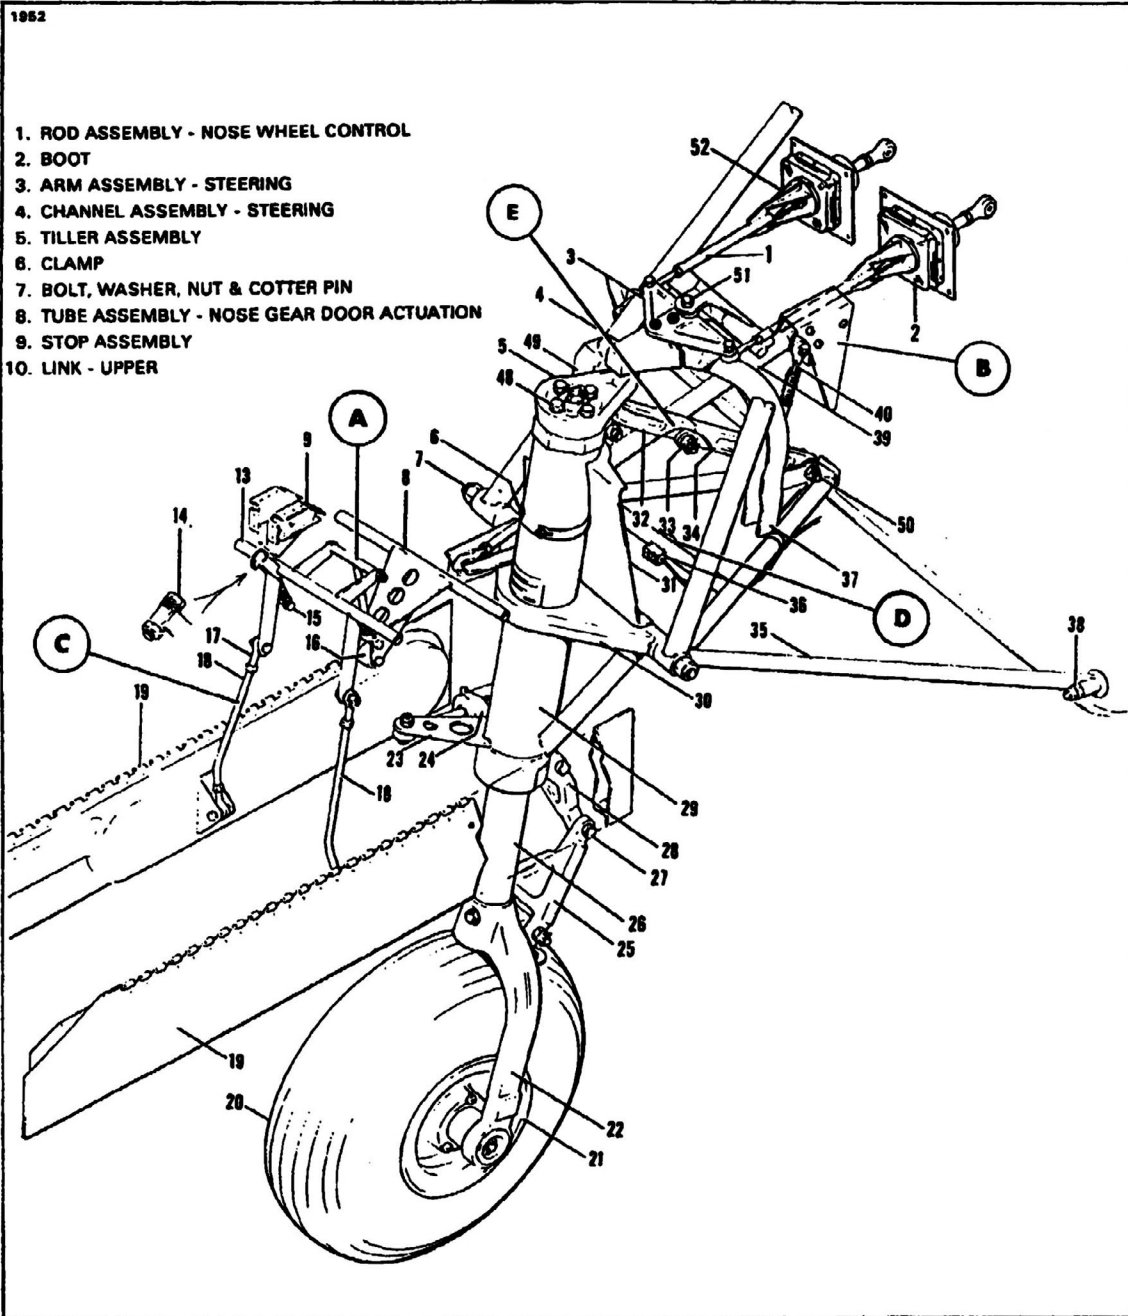
Figura 1. Esquema de la pata de morro

Como puede apreciarse en la figura 1, la pata de morro está unida mediante dos tornillos (7) a una bancada (35) que está a su vez fijada a la estructura de la aeronave. La extensión y retracción de la pata se efectúa mediante la intervención de un actuador hidráulico (39), que hace que la pata pivote alrededor de los dos tornillos que la unen a la bancada.

A la parte superior de la pata va unido uno de los extremos del sobrecentro (E), estando su otro extremo fijado a la estructura de la aeronave. El elemento rotulado con el número 40 es un tensor, que conecta el sobrecentro con el actuador.

mente, la acción del elemento (40) empujándolo hacia abajo es lo que hace que sobrepase su centro y bloquee la pata.

A continuación se llevó la aeronave hasta un hangar y se procedió a su elevación mediante gatos. Se inspeccionó visualmente la pata de morro, no apreciándose, en principio, ninguna rotura, aunque se observó que el sobrecentro no llegaba a alcanzar su posición correcta y, a causa de ello, la pata no quedaba firmemente sujeta. Esto se debía a que la longitud del elemento (40) era inferior a la necesaria.

La pata de morro de la aeronave no se encontraba correctamente bloqueada debido al incorrecto ajuste de la longitud del tensor, manteniéndose sujeta únicamente por la presión del actuador hidráulico.

El cambio de la bancada que se le efectuó a la aeronave como consecuencia de la rotura de este elemento conlleva el desmontaje y posterior montaje de la totalidad de la pata de morro. Probablemente fue en este último montaje en el que se llevó a cabo el inadecuado reglaje del tensor («link assembly – nose gear downlock»).

El fallo de la pata de morro fue causado por un incorrecto ajuste de la longitud del tensor («link assembly – nose gear downlock»). El estado del pavimento de la pista del Aeródromo de Casarrubios del Monte fue un factor contribuyente en este incidente.

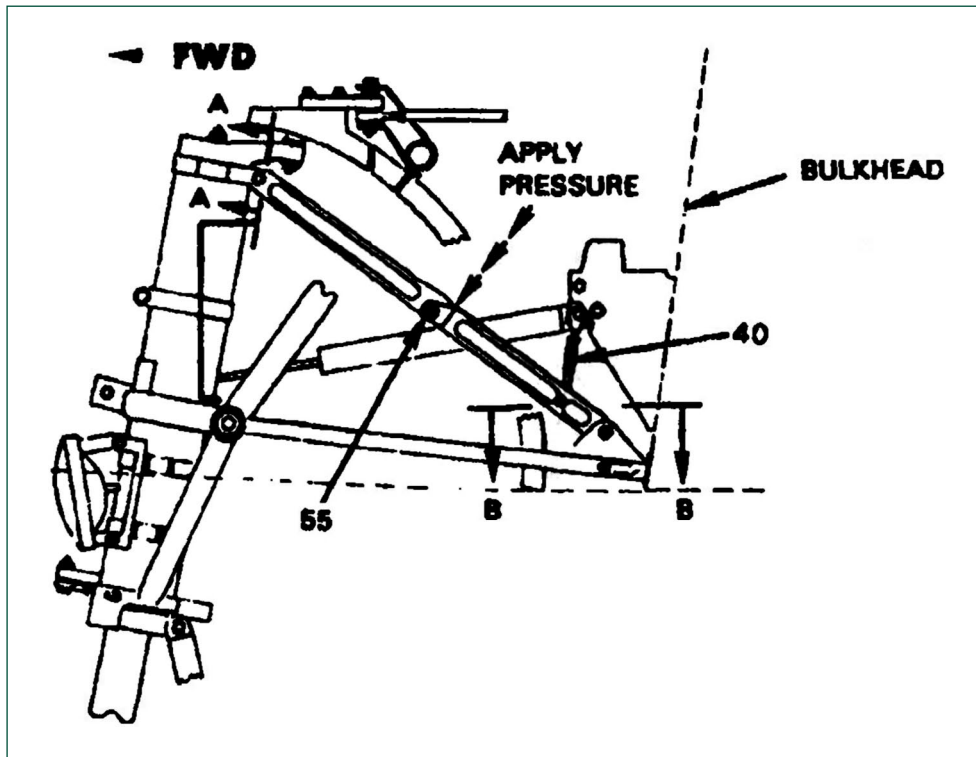
Figura 2. Esquema de detalle de la pata de morro

Dicho elemento (40) es un tensor («link assembly – nose gear downlock») formado por tres partes principales. La parte superior dispone de un vástago roscado, que se rosca en el interior de la parte central, lo que permite ajustar su longitud. La parte inferior se introduce en el elemento central y se fija a él mediante un pasador de diámetro inferior al de los taladros, lo que permite que haya cierta variación en su longitud. La acción de un muelle situado en la parte exterior contribuye a mantener el tensor en la posición extendida.

Se desmontó el «link assembly – nose gear downlock» y se observó que el vástago del tornillo que lo une al sobrecentro estaba doblado en la zona más próxima a su cabeza. Este daño probablemente se produjo durante el plegado de la pata.

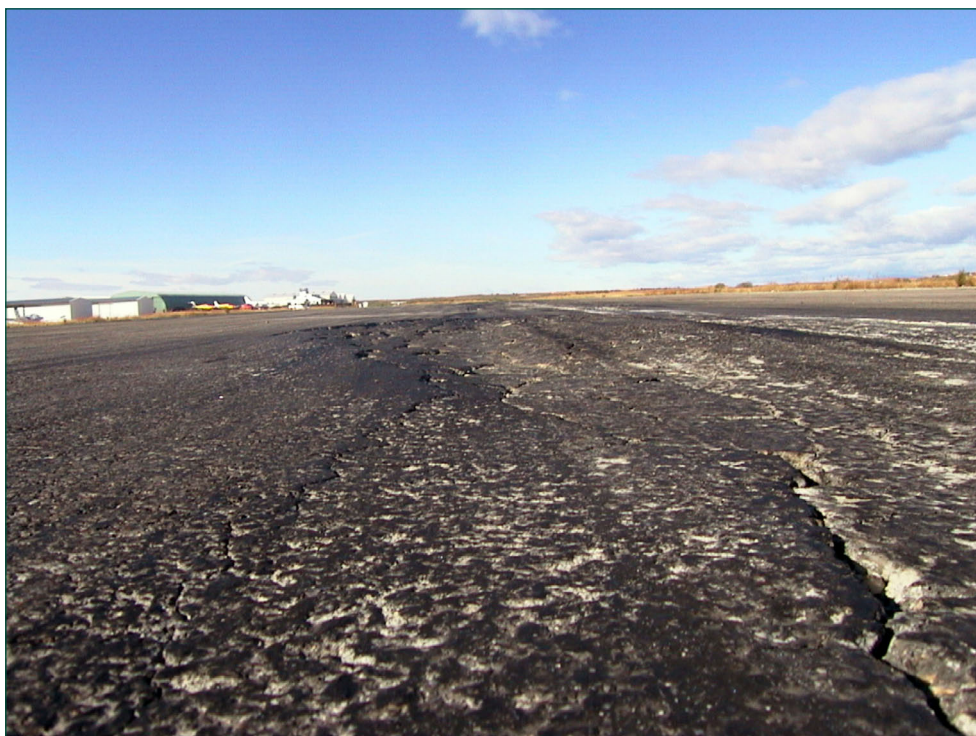
Se examinó la pista en la zona próxima a la cabecera 26, que fue donde se produjo el fallo de la pata de morro de la aeronave, observándose que presenta numerosas irregularidades, en especial en su parte central.

Concretamente, se apreció la existencia de baches, en los que pudo observarse que el aglomerado asfáltico ha fluido desde el centro hacia los bordes, formando crestas que se elevan por encima del pavimento aledaño. Además de ello, se observaron numerosas grietas de gran profundidad.

Foto 1. Estado del pavimento de la pista

El punto 5.1 del Adjunto A del Anexo 14 de OACI especifica que el acabado de la superficie de rodadura de las pistas debe tener tal regularidad que, cuando se verifique con una regla de 3 metros colocada en cualquier parte y en cualquier dirección de la superficie, no haya en ningún punto, excepto a través de la cresta de bombeo o de los canales de drenaje, una separación mayor de 3 mm entre el borde de la regla y la superficie del pavimento. En este sentido, el estado del pavimento de la pista del Aeródromo de Casarrubios dista mucho de cumplir dicha norma.

Con respecto a las grietas, la parte 9 del Manual de servicios de aeropuertos, «Mantenimiento de aeropuertos», indica que pueden ser debidas a las tensiones térmicas que se constituyen en amplias zonas del pavimento, cuando no existen juntas de dilatación, o bien a deficiencias en la capacidad portante del terreno de fundación en puntos aislados. En el caso de la pista de Casarrubios, se estima que las grietas que presenta se deben a esta última causa.

Este tipo de irregularidades provocan que los trenes de aterrizaje de las aeronaves que ruedan sobre ellos se vean sometidos a cargas sumamente elevadas.

En este caso, se estima que durante la carrera de despegue la pata de morro pasó por la zona de pista que se encuentra fuertemente deteriorada, a consecuencia de lo cual se incrementaron considerablemente las cargas sobre la pata, llegándose a alcanzar posiblemente la presión límite en el circuito hidráulico, lo que provocó la apertura de las válvulas de sobrepresión.

A la vista del estado que presentaba el pavimento de la pista de vuelo del Aeródromo de Casarrubios del Monte, se participó este hecho a la DGAC, recomendándole que efectuara una inspección de la instalación.

Posteriormente, la DGAC informó de que había llevado a cabo una inspección del Aeródromo de Casarrubios del Monte, en la que se determinó que era necesario realizar varias actuaciones en dicha instalación, que fueron comunicadas al titular de la misma con objeto de que procediese a su subsanación.

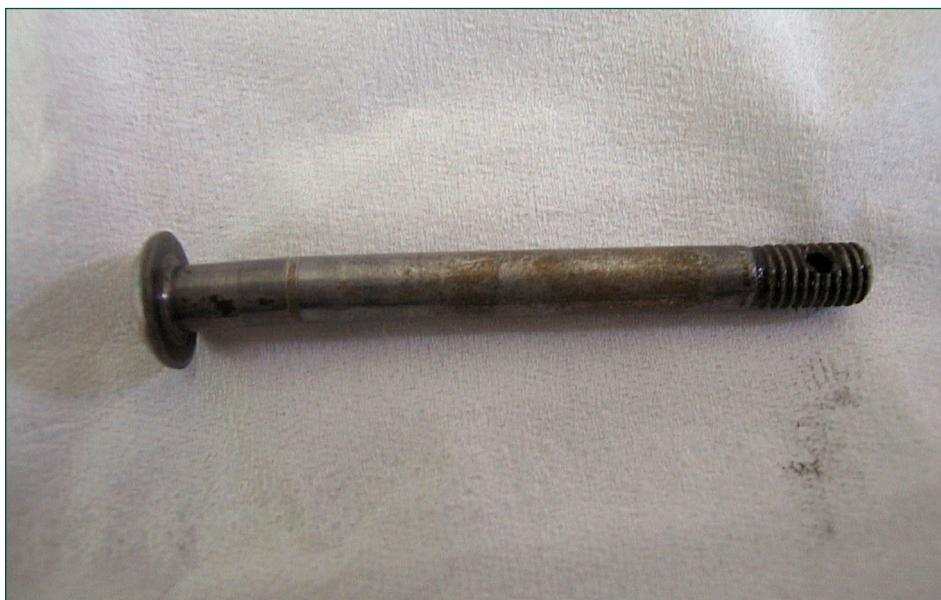
Foto 2. Tornillo de unión del «link assembly – nose gear downlock» al sobrecentro
