RESUMEN DE DATOS

Matrícula	EC-IVC
Tipo y modelo	PARTENAVIA P-68B
Explotador	Grup Air-Med-S. A.

INFORME

Fecha de aprobación	22 de febrero de 2006
---------------------	------------------------------

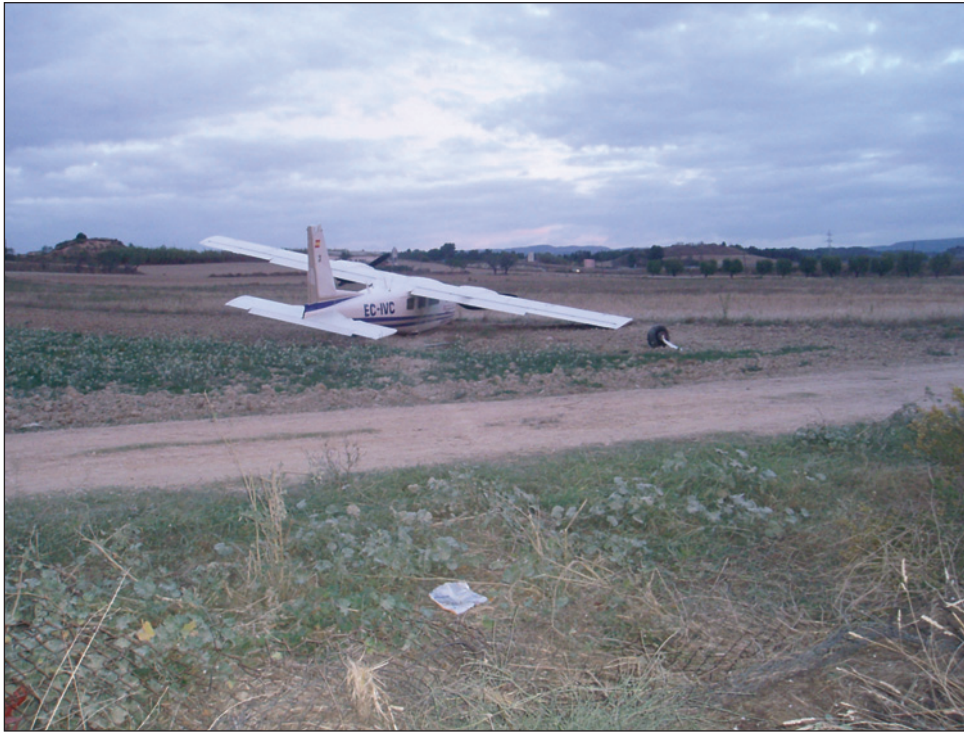
La aeronave sufrió daños de importancia que afectaron fundamentalmente a la pata de morro, pata derecha del tren de aterrizaje principal, que resultó arrancada, parte inferior del fuselaje, timón de profundidad y hélices.

Foto 1. Vista general de la aeronave

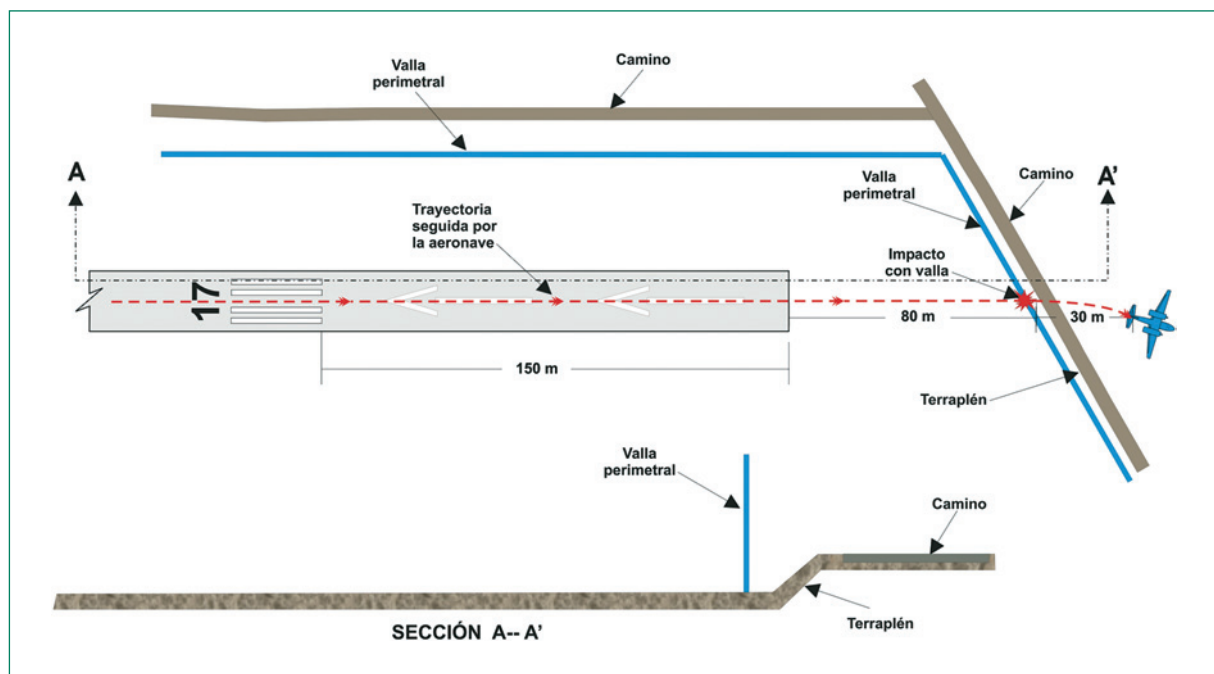
La aeronave, tras abortar el despegue, siguió rodando por la pista, alcanzó su extremo y continuó por la zona de parada que hay más allá, rebasándola y prosiguiendo por la zona de terreno natural. Después impactó contra la valla perimetral del aeródromo, derribándola parcialmente y arrancando uno de sus postes. Continuó su avance, ya fuera de los límites del aeródromo, atravesó un terraplén, donde resultó arrancada la pata derecha del tren de aterrizaje y rota la pata de morro. Luego cruzó el camino de tierra que rodea el aeródromo, y finalmente se detuvo en un campo aledaño, a unos 30 m de la valla.

En la inspección efectuada posteriormente, tanto en la pista como en la zona de tierra, no se apreciaron huellas que indicaran que se había efectuado una frenada enérgica. En la zona de tierra se observó una huella en la que se distinguía claramente el dibujo del neumático, lo que evidenciaba que la acción de los frenos no había sido muy fuerte, puesto que de haberlo sido se habría producido un arrastre del neumático, que habría borrado el dibujo.

Figura 1. Croquis del extremo de la pista 35 y de la zona de impacto
