**RESUMEN DE DATOS**

Fecha y hora	<b>Miércoles, 10 de noviembre de 2004; 15:40 horas</b>
Lugar	<b>Aeropuerto de Cuatro Vientos (Madrid)</b>

Matrícula	<b>EC-GAU</b>
Tipo y modelo	<b>ROBINSON R-22</b>
Explotador	<b>Aérea</b>

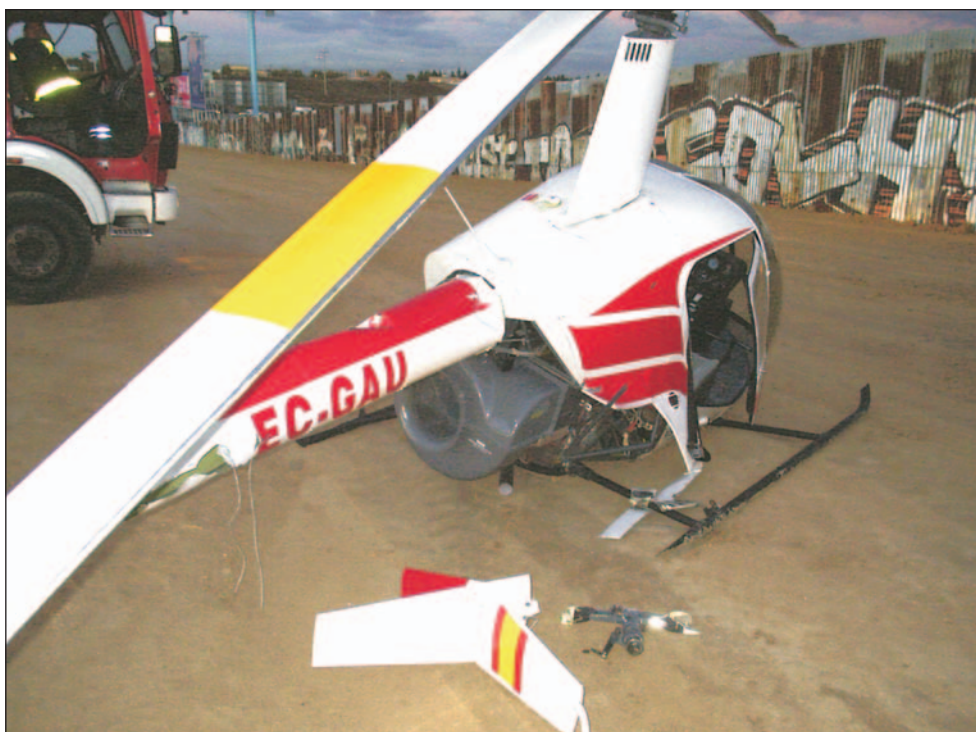
La aeronave aterrizó muy próxima a una valla de un cierre perimetral. Los daños principales se localizaron en los patines de aterrizaje, el cono de cola y el rotor principal.

Los patines sufrieron el impacto del aterrizaje, que hizo que se abrieran, principalmente el derecho.

El cono de cola fue seccionado por las palas del rotor principal. En la superficie del cono se notaban hasta tres impactos de las palas, en el intradós de las cuales a su vez se apreciaba el contacto con la pintura roja de los colores del helicóptero. Además, una de las palas destacaba por tener varios pliegues a lo largo de su envergadura, uno de ellos por flexión, debido a su longitud, y otros por contacto con el cono de cola.
