Informe técnico A-068/2004

Impacto contra el agua
en el río Guadalquivir,
a la altura de San Juan de
Aznalfarache (Sevilla), de la
aeronave Agusta Bell AB-412,
matrícula EC-GBE, el día 14
de noviembre de 2004

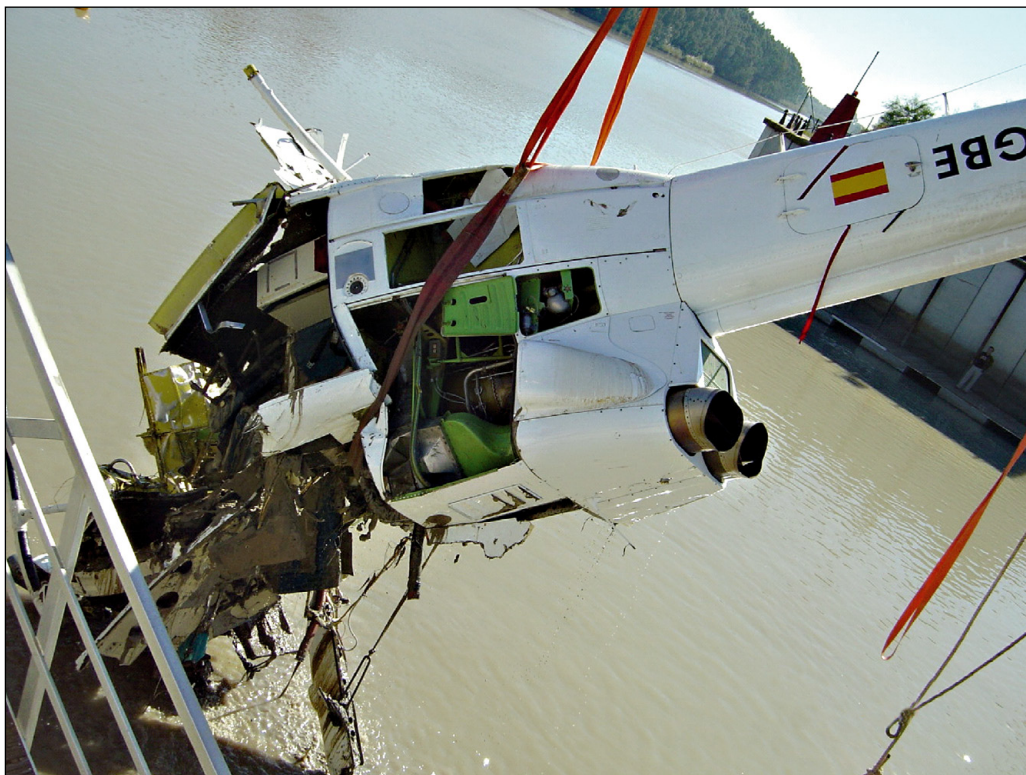
Foto 1

La parte delantera de la estructura de la cabina del helicóptero, desde el morro hasta la zona de las plataformas de los motores, quedó totalmente destruida y formando un amasijo de restos (véase foto 1).

Como consecuencia del fuerte impacto directo contra el agua, el helicóptero tenía daños tan importantes que se considera destruido.

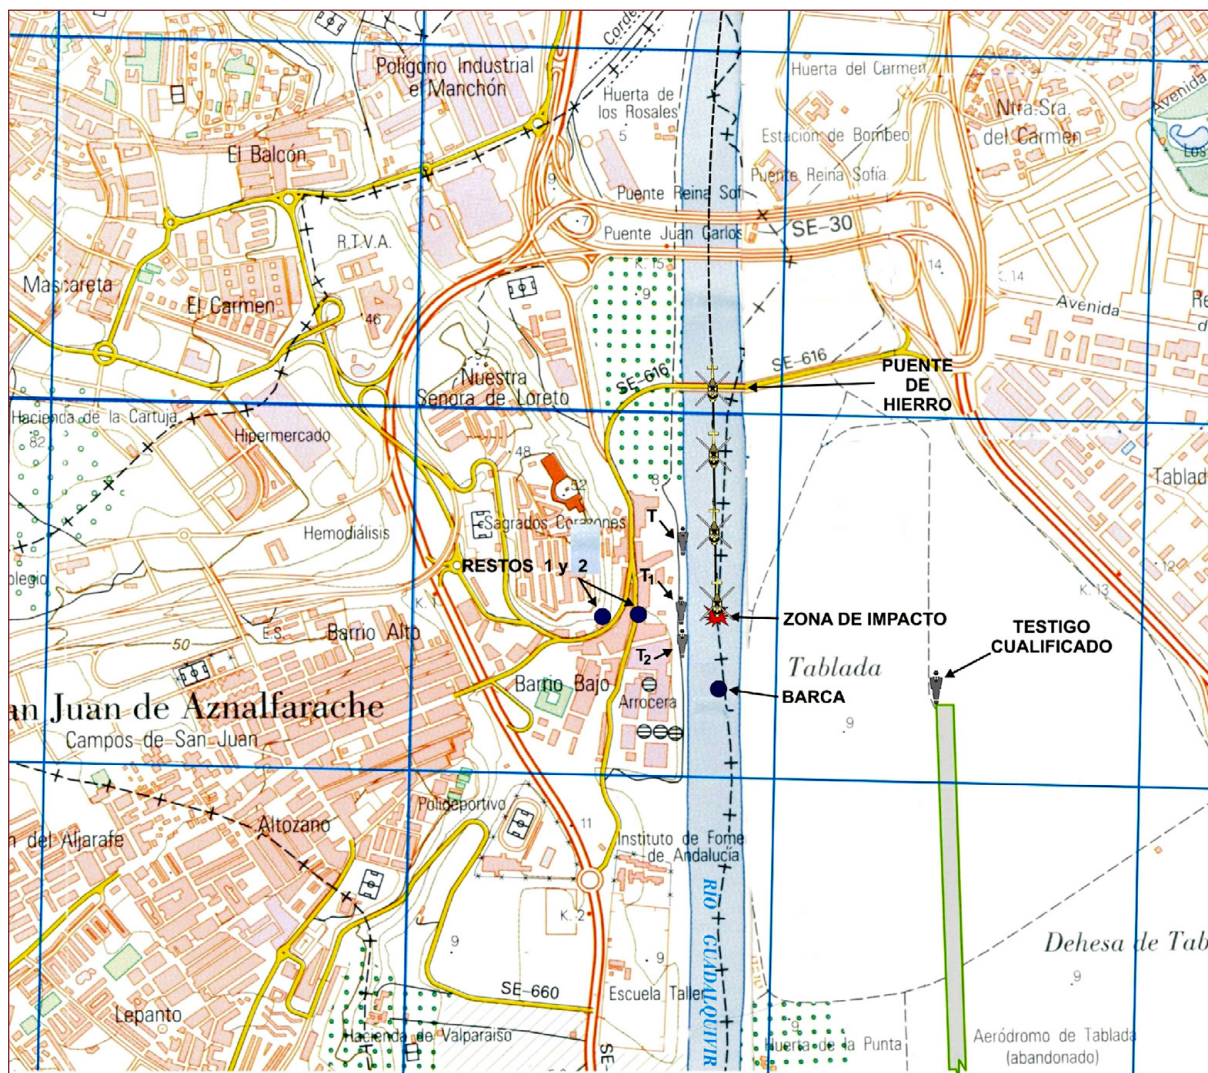
Figura 4. Zona del impacto

El impacto final se localizó dentro del cauce del río Guadalquivir, aproximadamente sobre su eje central y a una distancia de 600 m aguas abajo del Puente de Hierro, entre la pista de Tablada y San Juan de Aznalfarache.

Fuera del cauce del río se localizaron dos trozos de punta de pala, ambos de una longitud aproximada de entre 0,60 y 0,80 m, uno sobre la terraza de un edificio de viviendas distante unos 100 m del punto de impacto y el otro en el parque público alrededor del Monumento de San Juan de Aznalfarache y distante del impacto 300 m. Ambos puntos estaban situados sobre una línea perpendicular a la trayectoria de vuelo del helicóptero y a la derecha del punto de impacto (véase figura 4).

Un testigo (véase figura 4, indicado como T) situado cerca de la orilla derecha del río, a una distancia de unos 15 m aguas arriba del lugar del impacto, vio al helicóptero a unos 300 m de su posición y a una altura de entre 10 y 15 m sobre el agua. Definió que su trayectoria fue siempre la misma hasta el agua y que el ruido del helicóptero no varió en ningún momento, hasta impactar contra el agua. No observó parapentes u otro tipo de aparatos sobre el cauce del río. Sobre el impacto informó que el helicóptero primero golpeó con el morro. Dio la vuelta hacia delante y se hundió enseguida, siendo arrastrado, río abajo, por la corriente hasta que se detuvo. Vio que las personas que iban en su interior comenzaron a salir del agua poco después.

Otro testigo (véase figura 4, indicado como T₁) se encontraba en la orilla derecha del río y a la misma altura donde se produjo el impacto. Informó que el helicóptero venía perdiendo altura, siempre igual. El ruido era el clásico de un helicóptero y no cambió.

Un tercer testigo (véase figura 4, indicado como T₂) se encontraba en la orilla derecha y a unos 40 m aguas abajo del lugar del impacto. Informó que desde el momento que vio el helicóptero hasta el impacto pudieron transcurrir unos diez segundos. El helicóptero venía siguiendo el curso del río por su eje, perdiendo altura. Su trayectoria hasta el impacto no cambió. Tampoco observó cambio en el ruido del helicóptero. Sobre el impacto informó que primero pegó con los esquís en el agua e inmediatamente con el morro.

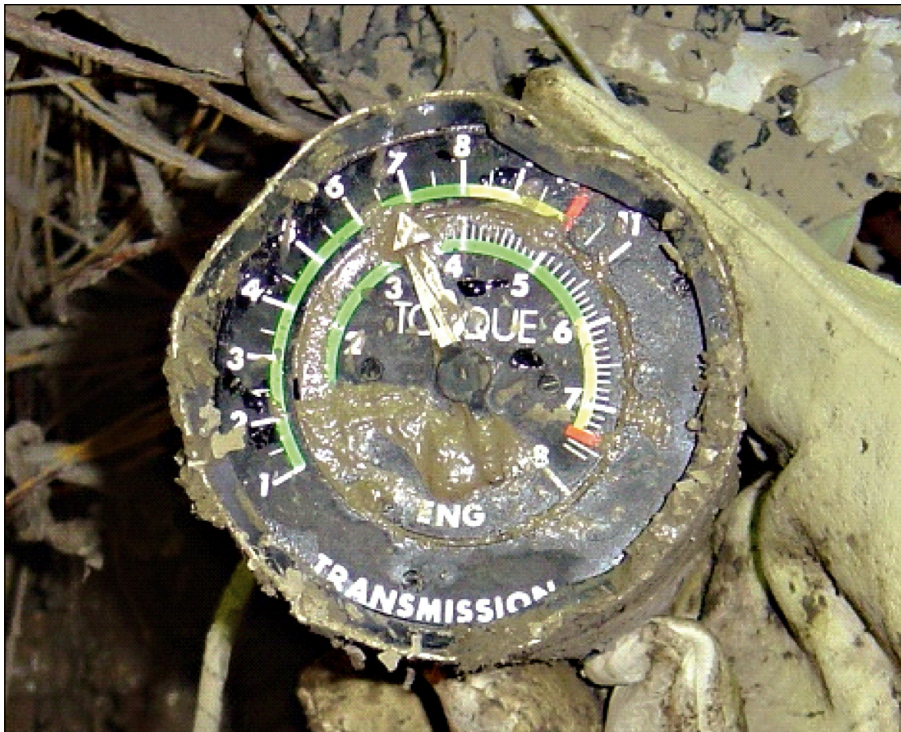
Foto 2. Triple torquímetro

Del panel de instrumentos solamente se localizaron un indicador de presión de aceite, el ADI y el triple torquímetro. En este último, que se considera de gran interés por su indicación del estado de potencia de los motores, las agujas quedaron fijadas en las siguientes lecturas (foto 2):

- TQ de transmisión: 68%
- TQ del motor 1: 33%
- TQ del motor 2: 35%

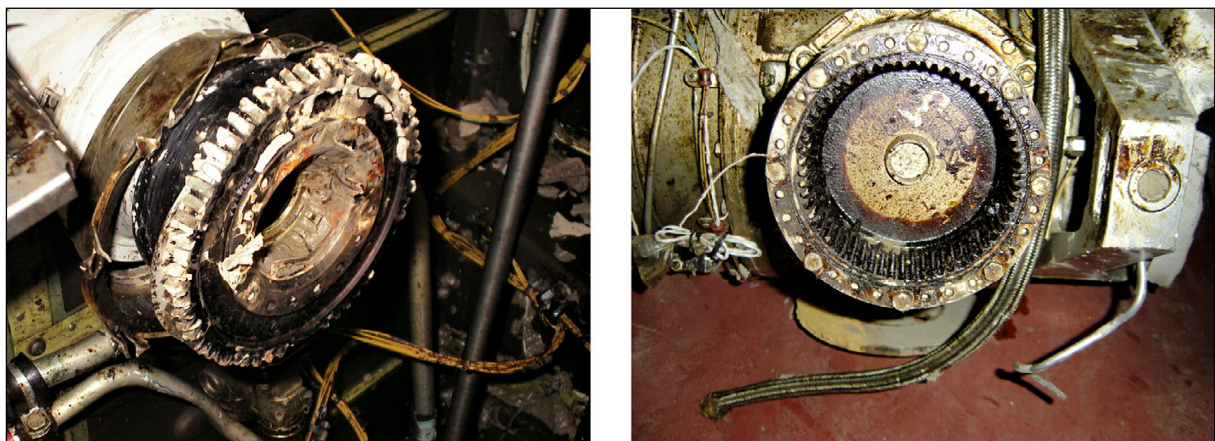
Foto 3. Eje de potencia de motores a la caja de transmisión principal

El eje de potencia de los motores a la caja de transmisión principal quedó separado en dos partes por el engranaje de acoplamiento. El engranaje macho, sobre la parte del lado motores, perdió varios dientes que se encontraron en el engranaje hembra unido a la caja. No había evidencias de sobrettemperatura del engranaje.

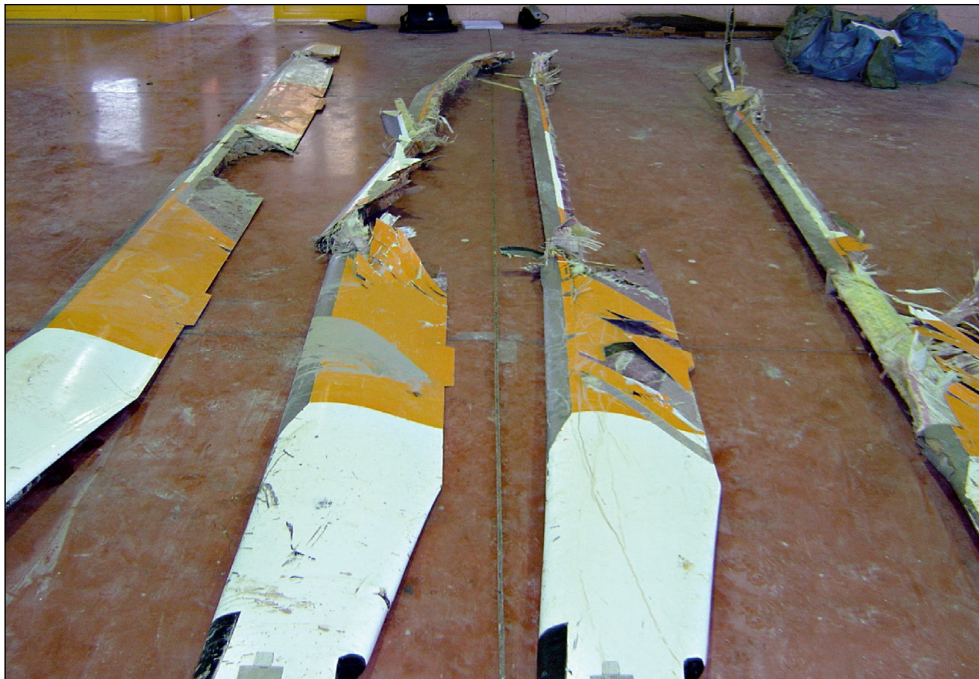
Foto 4. Palas del rotor principal

Las palas del rotor principal presentaban grandes deformaciones y roturas por varios puntos debido a cargas de torsión y fuerzas de resistencia al avance y reacción muy superiores a cualquier condición de vuelo.

En el conjunto del rotor principal, las roturas de todas las partes móviles, en los link de cambio de paso de las palas, en la cabeza y en las palas, aparecen claramente como una consecuencia de una parada brusca del rotor principal (por frenado de las palas en el impacto contra el agua).

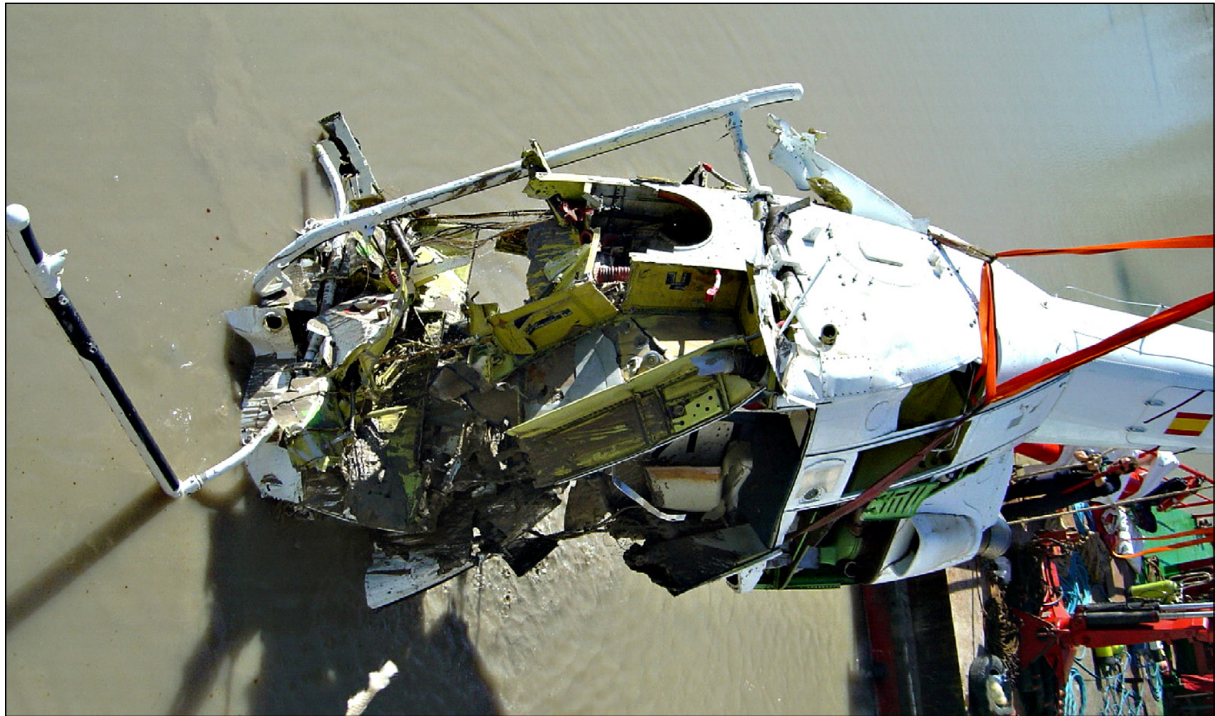
Foto 5. Parte inferior de la cabina

Se comprobó la completa destrucción de la parte frontal del helicóptero, con la pérdida del volumen del habitáculo de pasajeros y tripulación durante el impacto, por desprendimiento del panel de instrumentos y la fractura de los largueros principales de la estructura de la cabina (véase foto 5).

El examen de los restos de la estructura principal, de las deformaciones y roturas y su recomposición, permitieron consensuar entre los investigadores que éstas habían sido originadas por un impacto frontal con alta velocidad traslacional, con velocidad moderada de descenso por una actitud de picado del helicóptero.

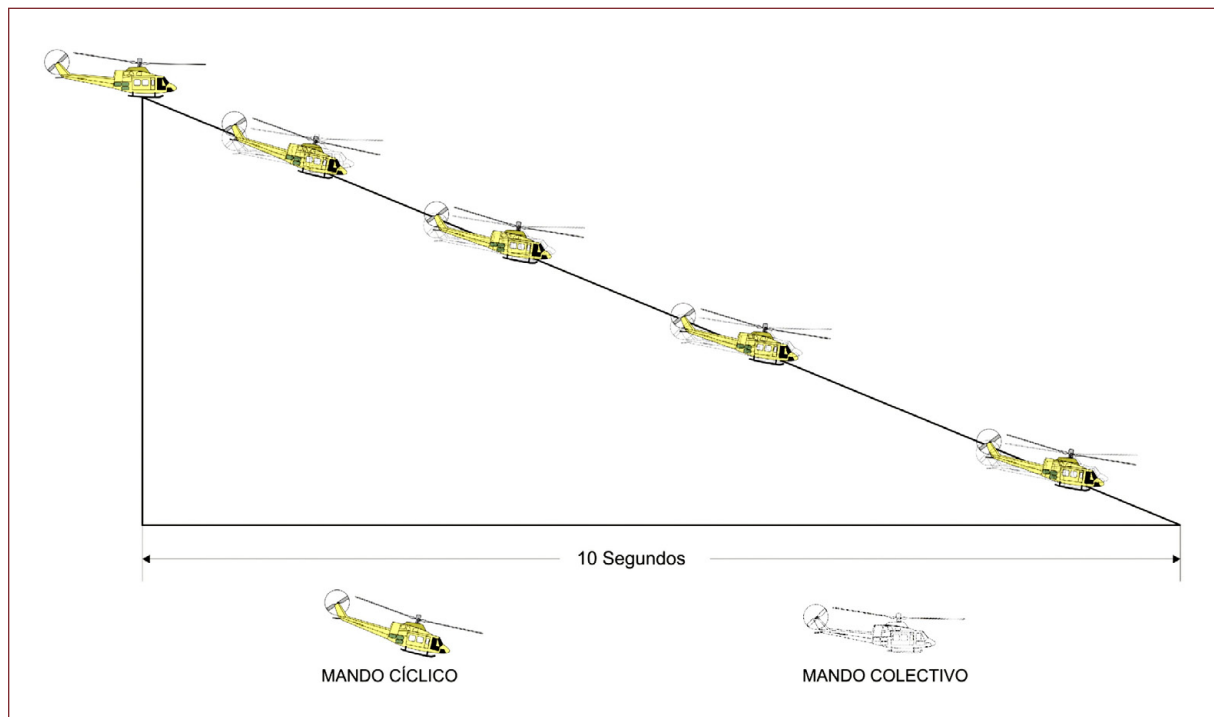
Figura 6. Actitud y trayectoria final del helicóptero

En ese momento el helicóptero inició y mantuvo un picado del morro hacia abajo, originando un descenso que le condujo a impactar contra el agua. La única corrección que el piloto recordaba en este tramo fue una ligera corrección de rumbo hacia la derecha y que representó con un suave desplazamiento de la mano derecha hacia su mismo lado.

El helicóptero recorrió una distancia aproximada de 600 m en descenso sobre el cauce del río y perdió una altura aproximada de 100 ft (30 m).

Según testimonios de los testigos situados en la orilla del río, el helicóptero no varió su actitud de vuelo ni su trayectoria antes del impacto, golpeando primero con los esquís e inmediatamente con el morro, y a continuación volteó hacia delante, cayendo hacia abajo, siendo arrastrado por el agua unos metros hacia delante.
