**RESUMEN DE DATOS**

Fecha y hora	<b>Martes, 23 de noviembre de 2004; 13:00 h</b>
Lugar	<b>Playa de Voramar. T. m. de Benicassim (Castellón)</b>

Matrícula	<b>EC-EJH</b>
Tipo y modelo	<b>CESSNA TU-206-G</b>
Explotador	<b>Club Esportiu Caiguda Lliure</b>

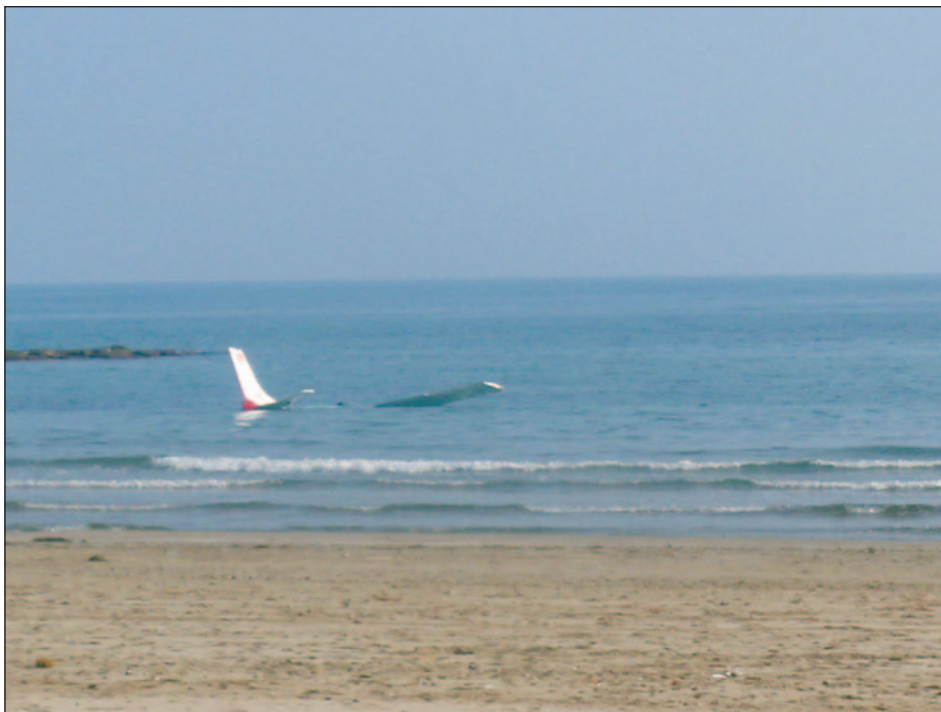
Foto 1. Vista de la aeronave parcialmente sumergida en el mar Mediterráneo

El avión se hundió en las proximidades de la orilla de la playa, quedando sumergido a excepción de la cola y la punta de su plano derecho.

El avión amerizó en el agua a unos 50 m de la playa, quedando totalmente sumergido a excepción del empenaje de cola y la punta del plano principal derecho. Posteriormente se remolcó hasta la arena.

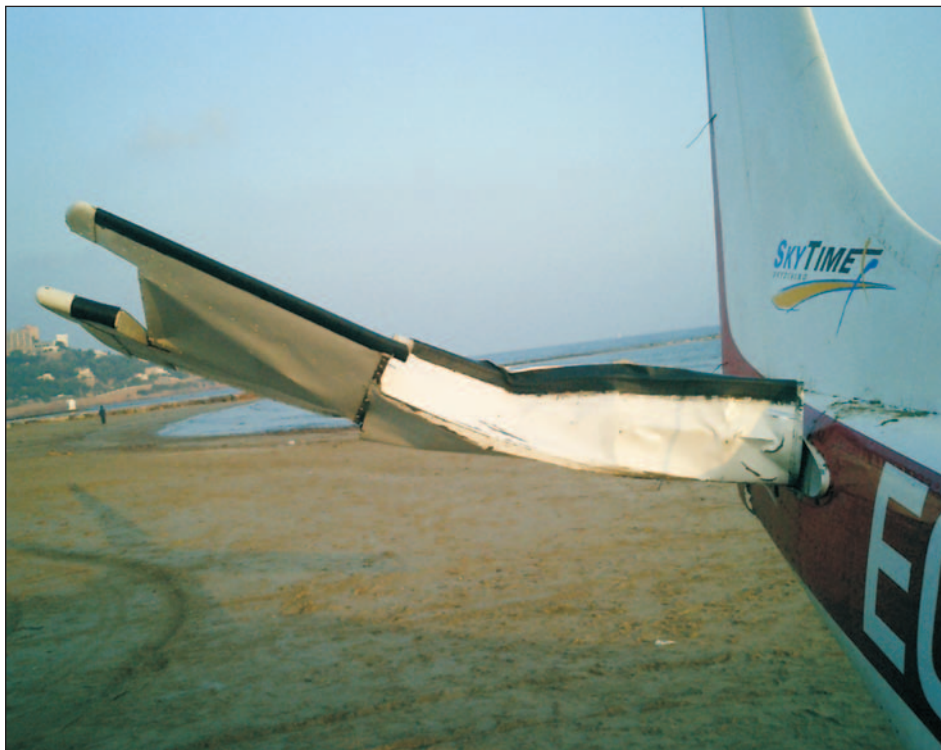
Foto 2. Detalle de daños en estabilizador horizontal derecho

- Pérdida del tren de morro completo y de la rueda del tren principal izquierdo.
- La riostra del plano izquierdo y el flap izquierdo presentan deformaciones importantes.
- Flap derecho con deformaciones.
- Dos de las tres palas de la hélice dobladas hacia atrás.
- Empenaje horizontal deformado.
- Capot motor con abolladuras.
- Carenado inferior motor deformado, así como el conducto de entrada de aire al motor.
- Cono de cola roto durante la operación de extracción del avión.
- Rotura del cristal de cabina en la parte inferior izquierda.

*Nota:* La mayor parte de los daños en el empenaje de cola y en los flaps y riostras fueron producidos en la operación de extracción del avión del agua.

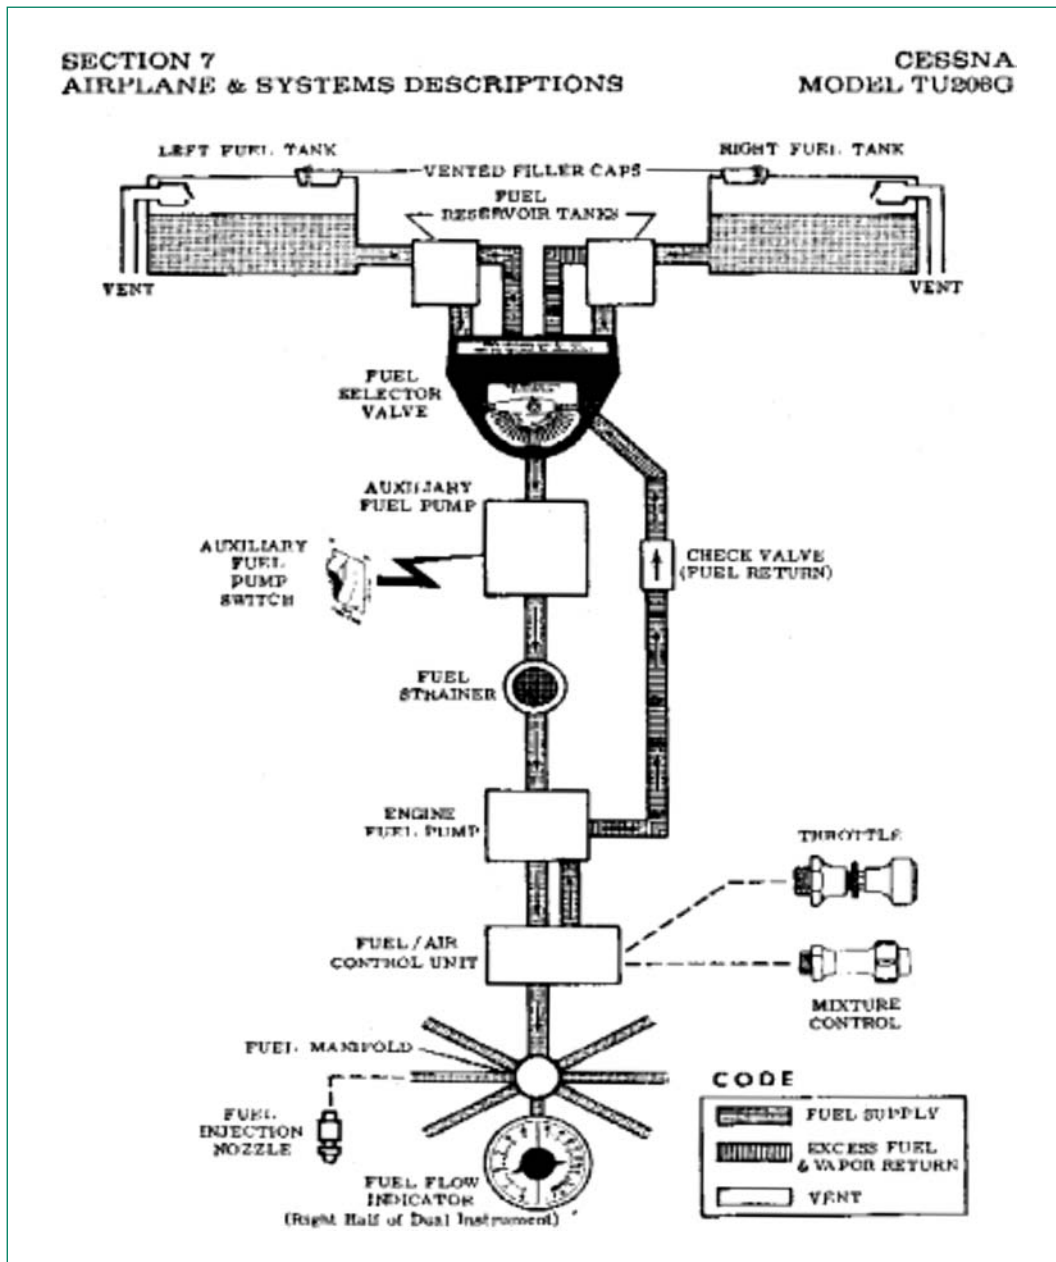
Figura 1. Esquema del sistema de combustible

Consultado el manual de mantenimiento del avión, en su apartado correspondiente al FUEL SYSTEM se advierte, entre otras cosas, que con menos de 1/4 de depósito lleno, como era el caso del depósito izquierdo, en uso, puede producirse parada de motor después de un vuelo no coordinado prolongado (más de un minuto).

Había cantidad suficiente de combustible a bordo, aunque algo escasa (menos de 1/4 de su capacidad), en el depósito del plano izquierdo, que es el que se usó exclusivamente durante el vuelo.

- De acuerdo con la información del manual de vuelo de la aeronave, el abastecimiento del motor de un tanque que contenga menos de 1/4 de su capacidad puede propiciar la parada del motor, si bien, para que ésta se produzca es preciso, además, que se efectúen virajes no coordinados de más de 1 minuto.
