RESUMEN DE DATOS

Fecha y hora	17 de diciembre de 2004; 12:00 h
Lugar	Aeropuerto de Son Bonet (Baleares)

Matrícula	EC-HMO
Tipo y modelo	PIPER PA-18-150
Explotador	Privado

INFORME

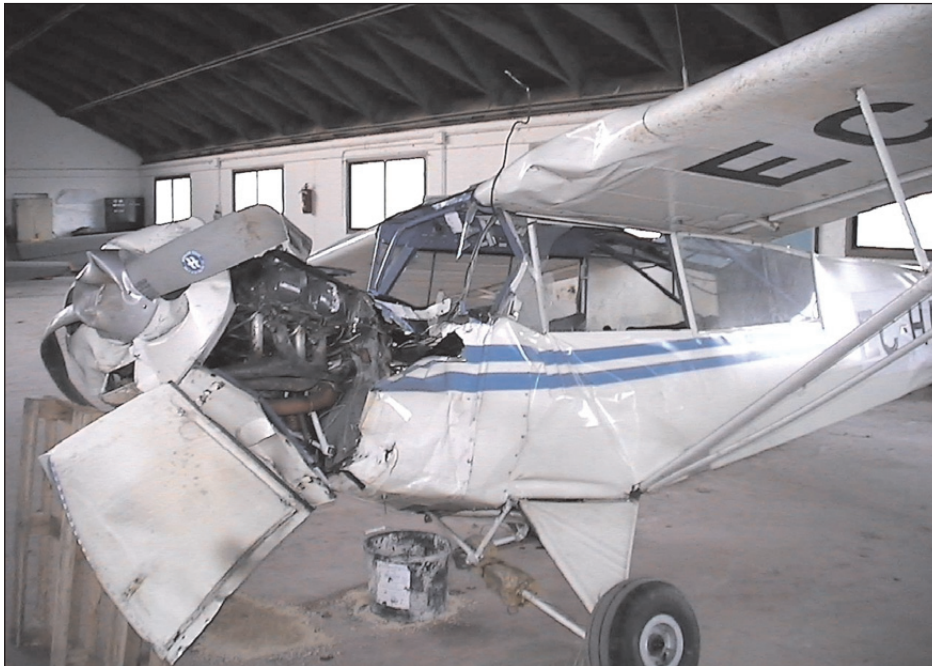
La aeronave sufrió daños importantes: hélice y tren de aterrizaje rotos, daños en el motor y desperfectos y abolladuras en el fuselaje y en ambos planos.

Foto 1. Estado de la aeronave

El piloto, una vez fuera de pista, y según su testimonio, intentó corregir el rumbo de la aeronave y aplicar potencia para salir al aire; estas dos acciones aumentaron considerablemente las cargas sobre la pata derecha, favoreciendo por tanto su rotura.

En el intento por volver a la pista tras la desviación de la aeronave en tierra, probablemente el piloto actuara en exceso sobre los mandos de dirección y ello indujera cargas en la pata derecha del tren de aterrizaje que provocaron su rotura.
