RESUMEN DE DATOS

Matrícula	EC-GNQ
Tipo y modelo	BELL 206B
Explotador	Rotorsun, S. L.

1. INFORMACIÓN SOBRE LOS HECHOS

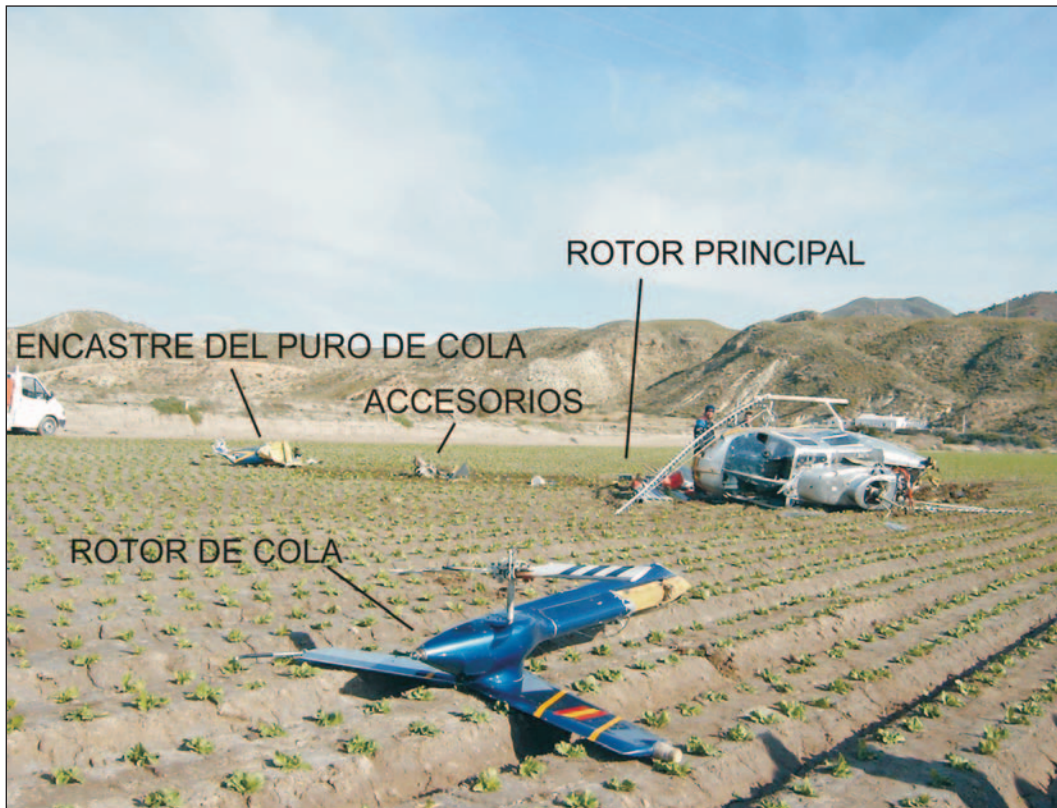
Las palas del rotor principal seccionaron el cono de cola. Otras piezas del helicóptero, como parte de la turbina y accesorios del motor, se desprendieron, quedando situados a una cierta distancia de los restos principales

El ángulo formado por la trayectoria que seguía la aeronave en vuelo antes del accidente y el tendido eléctrico era de aproximadamente 50° .
