**RESUMEN DE DATOS**

Matrícula	<b>EC-HPU</b>
Tipo y modelo	<b>BOEING 767-300</b>
Explotador	<b>Air Europa</b>

Tipo de operación	<b>Transp. aéreo comercial – Regular internacional de pasajeros</b>
Fase del vuelo	<b>En ruta – Crucero</b>

**INFORME**

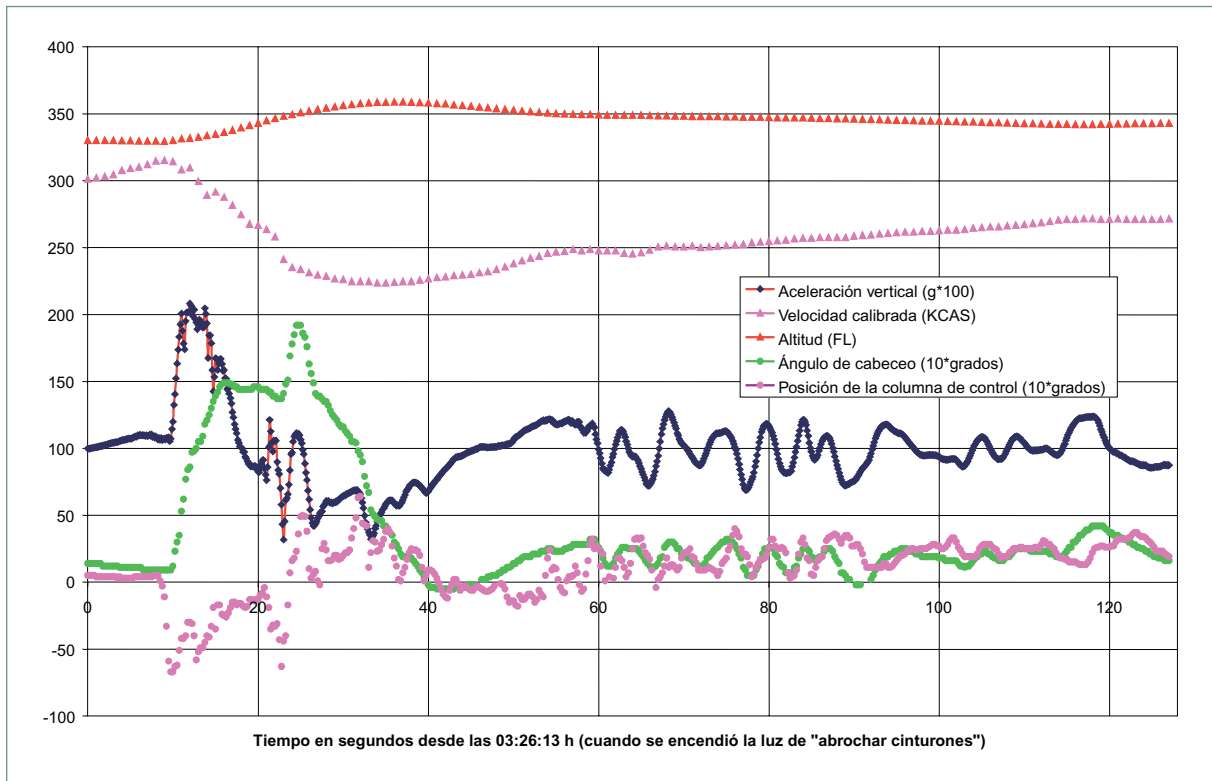
Figura 1.

La secuencia de los hechos más relevantes fue (véase la evolución de los parámetros en la Figura 1):

3:26:25	12	Valor más alto de aceleración vertical	33.156	309	8,6 (-3)	2,081
3:26:36	23	Valor más bajo de aceleración vertical	34.823	241	14,1 (-4,4)	0,318

3:26:37,5	24,5	La aceleración vuelve a 1,14 g	34.930	235	17,8 (2,3)	1,14
3:26:49	36	Se alcanza la máxima altitud	35.865	224	3 (1,8)	0,588
3:27:11	58	Se desconecta el piloto automático	34.936	247	2,8 (-0,7)	1,153

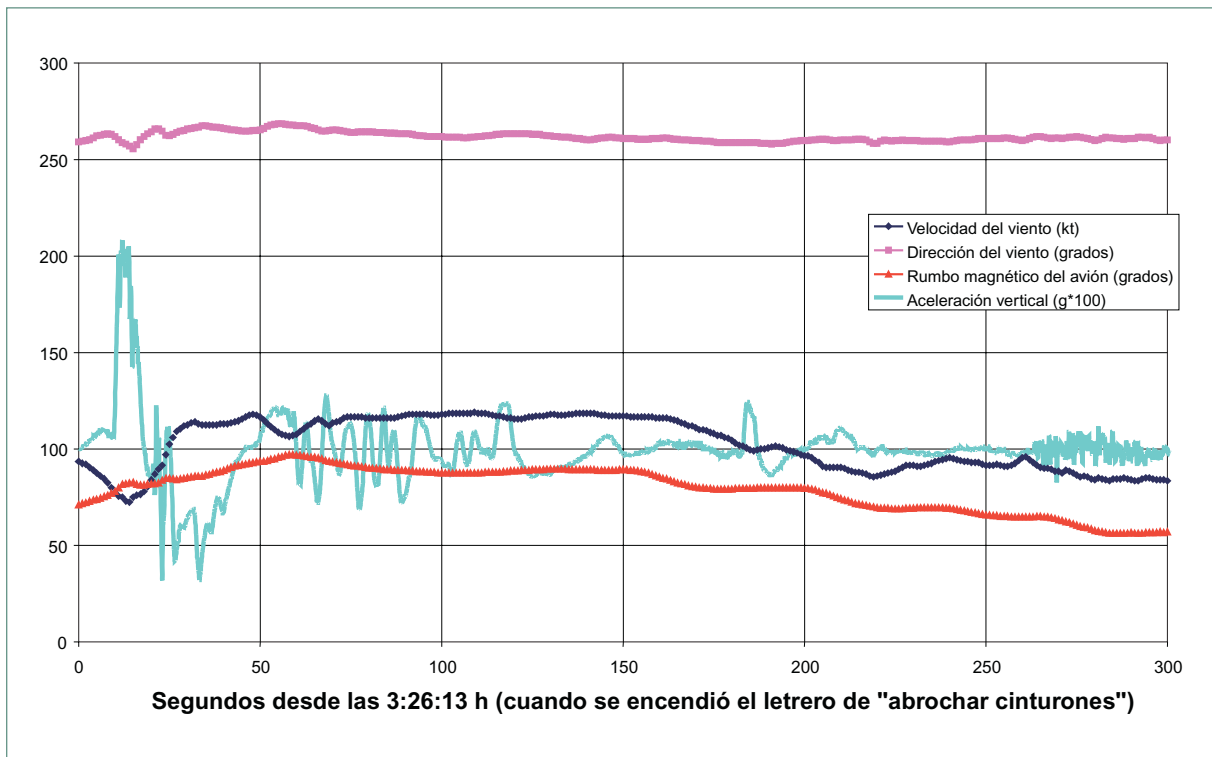
Figura 2.

La velocidad respecto al suelo varió entre 507 kt a las 3:26:46 h y 593 kt a las 3:28:46 h. Hubo una importante variación del viento en cola notado por el avión cuando se inició la turbulencia (véase Figura 2).

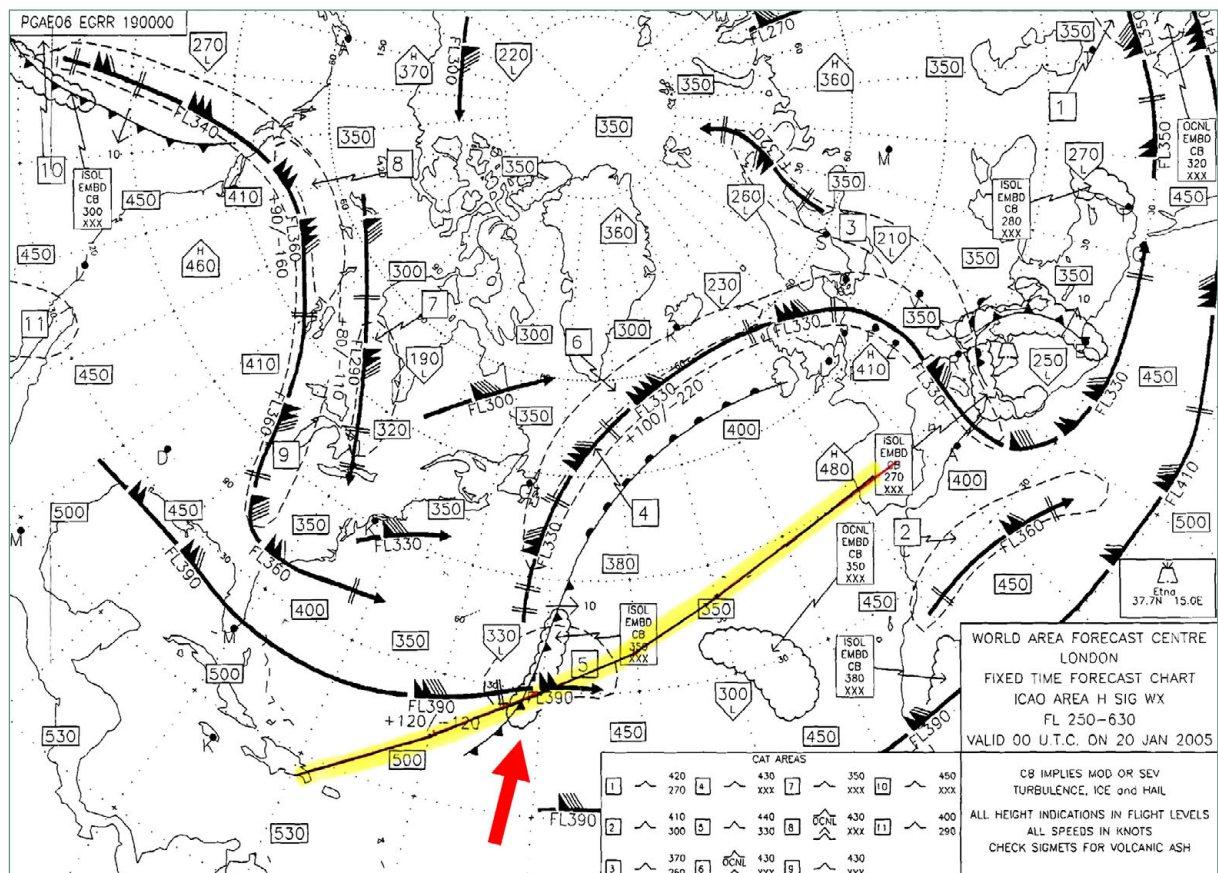
El comandante y el copiloto del avión habían recibido la información relativa al vuelo antes de la partida. El mapa de pronóstico válido a las 0:00 h de ese día emitido por el «World Area Forecast Centre» de Londres (véase Figura 3, con la ruta del avión prevista marcada) mostraba un frente nuboso con cumulonimbos aislados embebidos desde más abajo de FL250 hasta FL350 en el área de longitud 50° W y latitud 30° N. En esa zona también había una corriente de chorro oeste-este a FL390 con vientos previstos de unos 100 kt. Ese chorro era coincidente con la rotura de tropopausa (de FL500 de tropopausa subtropical a FL350 de tropopausa polar).

Además, en esa zona estaba prevista la presencia de turbulencia en aire claro («clear air turbulence», CAT) entre FL330 y FL440 (véase Area 5 en el mapa, y las altitudes en el cuadro «CAT AREAS», parte inferior de la Figura 3).

Figura 3. Mapa del WAFC de Londres, con la ruta prevista marcada en amarillo. Una flecha muestra la zona aproximada en la que ocurrió el accidente.

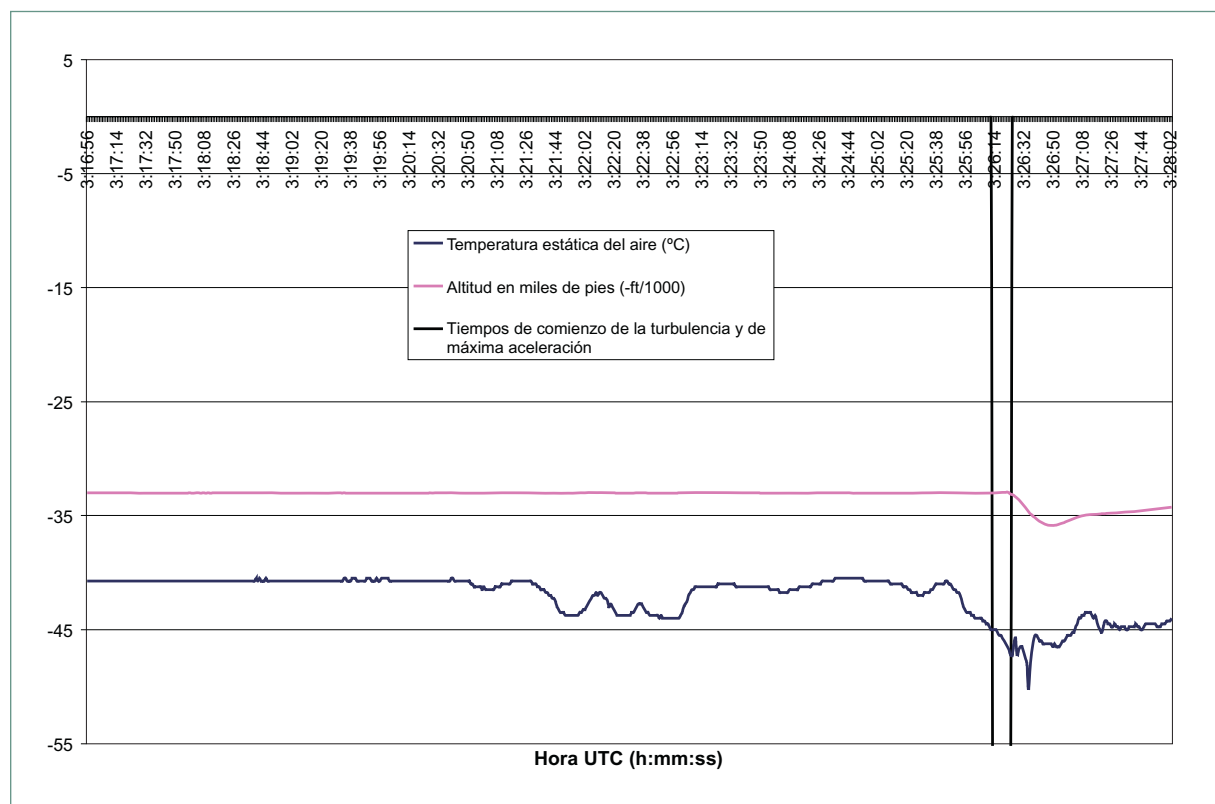
En los datos del FDR se aprecia que la temperatura estática del aire (SAT) se mantenía aproximadamente constante hasta que sobre las 3:21:40 h empezó a descender con oscilaciones. Este hecho podría haber constituido una indicación de que el avión se acercaba a la zona de la corriente de chorro con posible turbulencia en aire claro.

**Figura 4.** Datos del FDR sobre la caída de la temperatura al acercarse el avión a la zona en la que encontró turbulencia. A las 3:26:25 h se produjo la máxima aceleración vertical y el avión ascendió bruscamente (Nota: la altitud tiene signo negativo en el gráfico para poder presentarla junto a la temperatura estática a efectos comparativos).

En este caso, entre las 3:21 h y las 3:23 h se produjo una caída de SAT que se recuperó después hasta que a las 3:25 h comenzó a caer de forma más pronunciada y un minuto después se produjo el comienzo de la turbulencia. Sólo la monitorización continua de esos valores de temperatura y la variación de vientos asociados, en el caso de que se hubiera anticipado la presencia de CAT, podría haber ayudado a prevenir el accidente.

**REC 19/07.** Se recomienda a Air Europa que proporcione a las tripulaciones de vuelo que realizan vuelos transatlánticos material de guía detallado y de fácil uso a bordo para ayudarles a anticipar la presencia de turbulencia en aire claro asociada a corriente de chorro a partir de la monitorización de la temperatura estática del aire y de los vientos asociados.
