**RESUMEN DE DATOS**

Fecha y hora	<b>Lunes, 28 de febrero de 2005; 06:16 h UTC</b>
Lugar	<b>Aeropuerto de Barcelona</b>

Matrícula	<b>EC-IHD</b>
Tipo y modelo	<b>CESSNA 208B Grand Caravan</b>
Explotador	<b>Alaire</b>

Tipo de operación	<b>Líneas aéreas – Interior – Regular de carga</b>
Fase del vuelo	<b>Despegue</b>

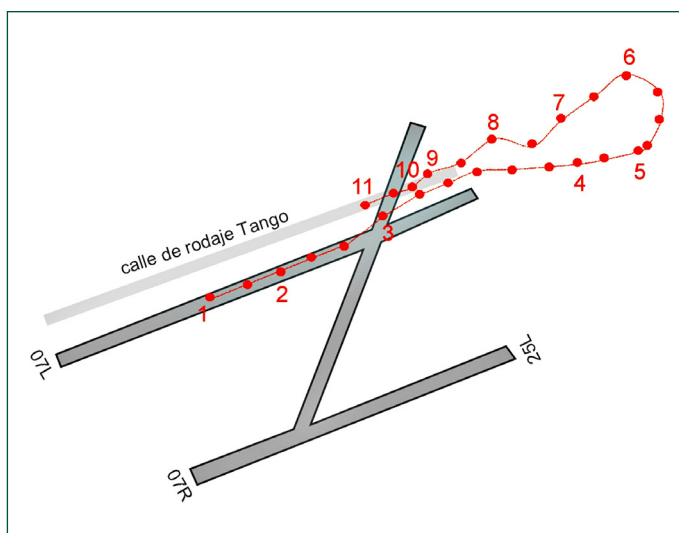
- La altura máxima que alcanzó la aeronave fue de 800 ft (punto 5).
- El régimen de ascenso calculado entre los puntos 1 y 5 es de 564 ft/minuto, valor sensiblemente menor al de 835 ft/minuto que marca el POH (Pilot's Operating Handbook) para esas condiciones de vuelo.
- La aeronave declaró emergencia pocos segundos antes de alcanzar los 800 ft (punto 5).
- A partir del punto 5 (800 ft) la aeronave empezó a perder altura. Los cálculos punto a punto muestran un descenso de 1.200 ft/minuto hasta que la aeronave descendió a 300 ft de altura (punto 7), momento a partir del cual el régimen de descenso fue de unos 600 ft/minuto.

- El siguiente blanco radar después de comenzar el viraje está muy próximo al punto 5, lo que da indicios de una elevada pérdida de altura.
- El viraje para volver al aeródromo fue muy pronunciado.
- Alrededor del punto 8, cuando estaba a unos 200 ft, la aeronave notificó a TWR su intención de aterrizar por la rodadura. ATC le autorizó y le informó sobre el viento.
