Fecha y hora	<b>Lunes, 18 de abril de 2005; 11:00 h local</b>
Lugar	<b>Proximidades Aeródromo de Palma del Río (Córdoba)</b>

Matrícula	<b>EC-CZC</b>
Tipo y modelo	<b>GRUMMAN G-164 A Super Ag-Cat</b>
Explotador	<b>FAASA Aviación (Fumigación Aérea Andaluza, S. A.)</b>

**INFORME**

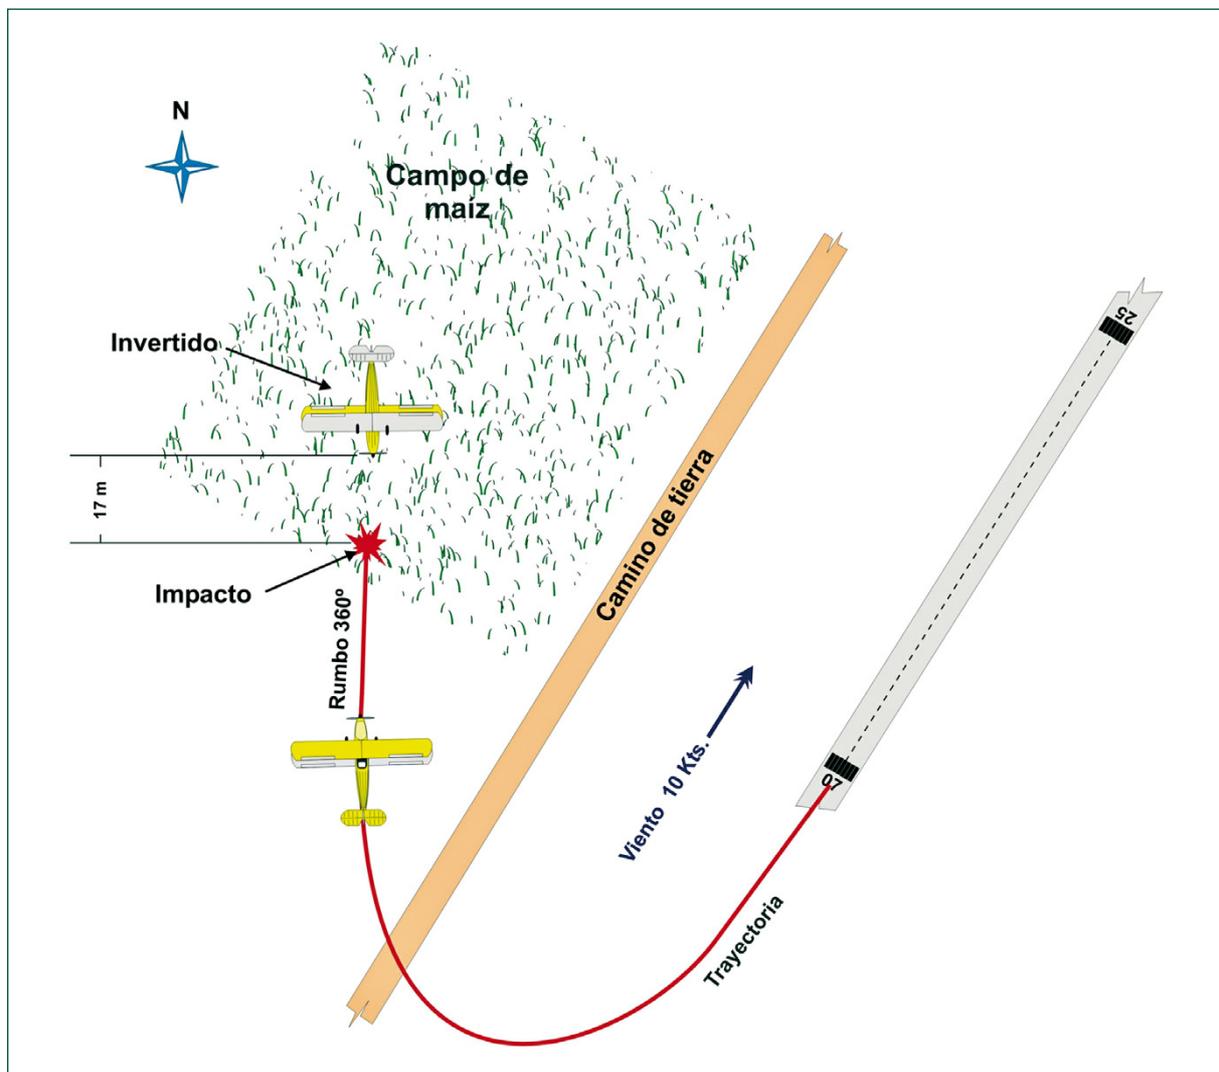
Figura 1. Trayectoria de la aeronave

En el tramo de ascenso inicial, el piloto observó que el motor empezaba a fallar y decidió realizar una toma de emergencia en un campo que se encontraba a 700 m de la pista. Realizó un viraje a la derecha y aterrizó. Después de recorrer 17 m sobre el terreno, la aeronave capotó.

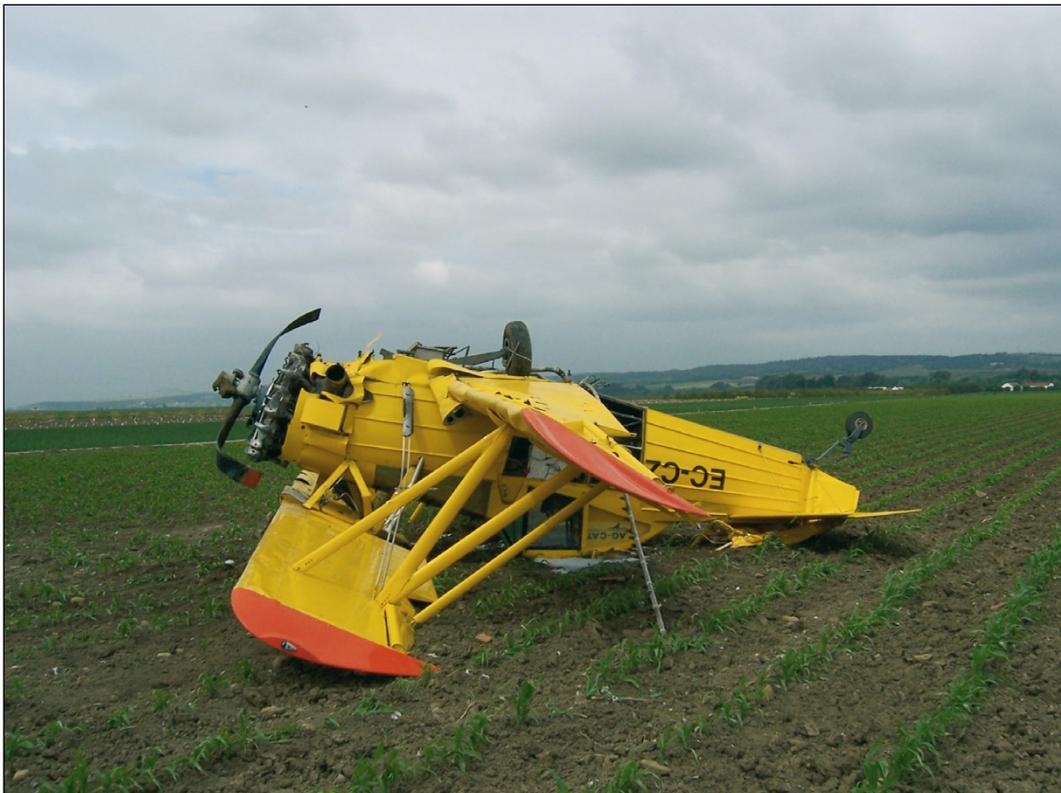
La aeronave presentaba daños de consideración. Se había producido la rotura del tren principal y del larguero del plano que actúa como soporte del mismo. El patín de cola no tenía ninguna deformación.

Al capotar la aeronave, el plano superior se había apoyado sobre el terreno y se había desplazado hacia delante. Por su parte, el empenaje de cola había sufrido deformaciones de importancia tanto en el estabilizador horizontal como en el vertical. Las deformaciones tanto del plano superior como del empenaje de cola evitaron que la cabina se deformara permitiendo que el piloto no sufriera lesiones.

Las dos palas de la hélice estaban dobladas hacia atrás. Una de ellas no presentaba daños ni arañazos. La otra tenía una pequeña deformación en el borde de ataque y ligeros arañazos en intradós y extradós.

Figura 2. Restos de la aeronave

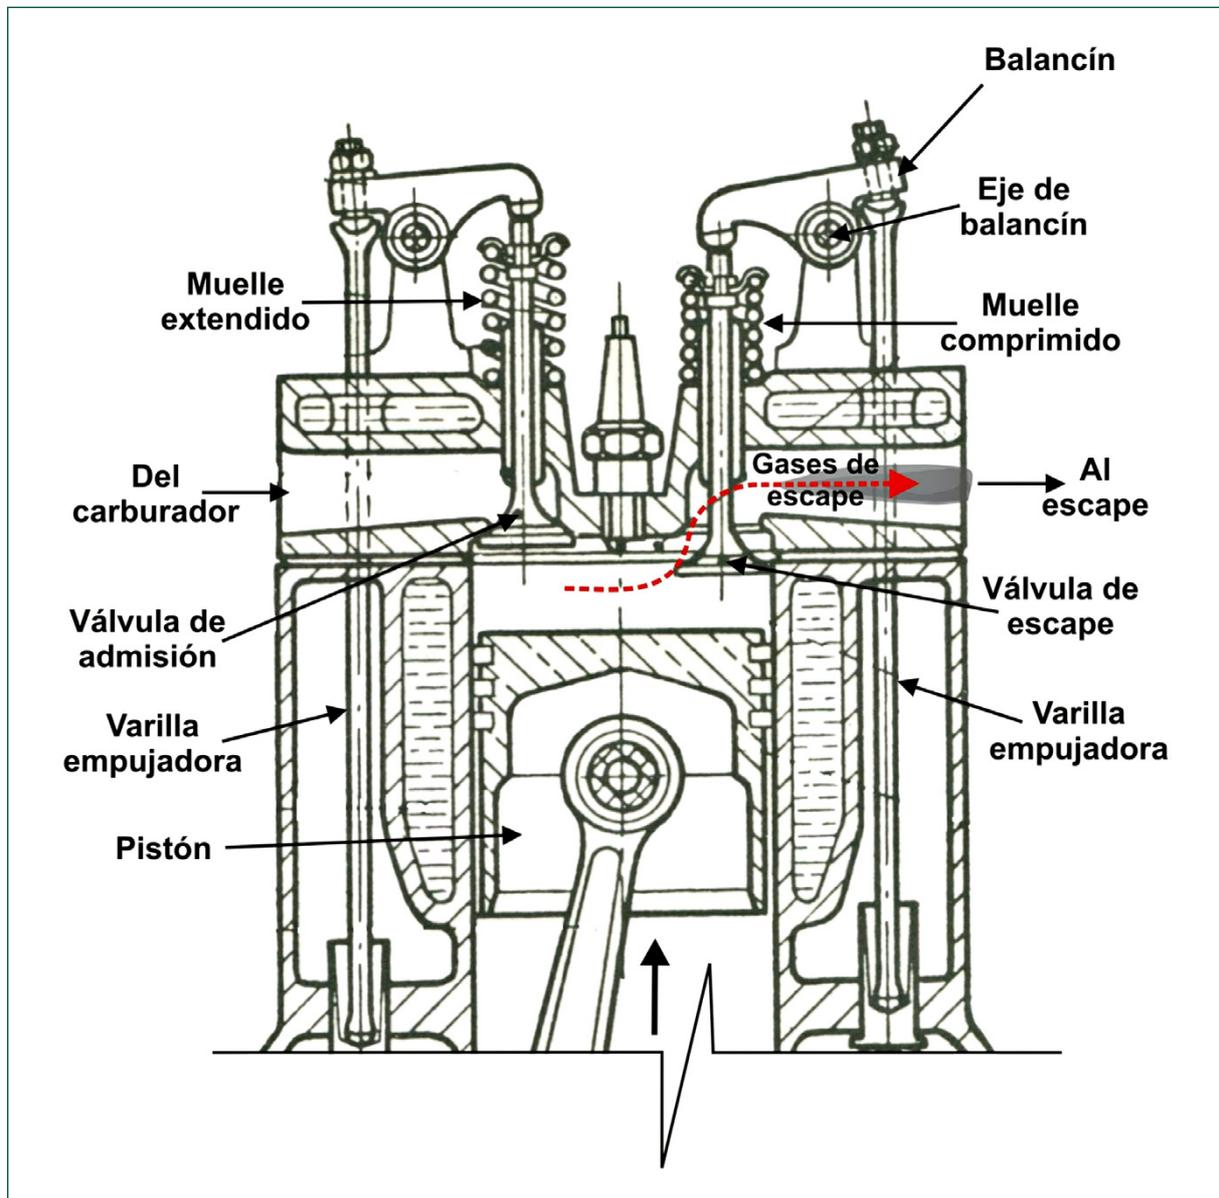
En los motores en estrella, las válvulas de admisión y escape se encuentran situadas en la parte exterior de los cilindros, cerradas por la acción de muelles que es necesario comprimir para que permitan su apertura. La fuerza que comprime los muelles es transmitida desde un plato de levas, que se encuentra en el cárter del motor, a través de una varilla empujadora que actúa en un extremo del balancín, situado en la cabeza del cilindro. Este balancín es una palanca cuyo punto de apoyo es el eje que le permite actuar como tal, recibiendo por un extremo la fuerza que recibe de la varilla empujadora, que es transmitida por el otro extremo, comprimiendo el muelle que permite la apertura de la válvula correspondiente. Si esta palanca pierde su punto de apoyo, deja de funcionar como tal y no puede transmitir la fuerza necesaria para comprimir el muelle y abrir la válvula.

Figura 3. Flujo normal de gases de escape después de la explosión (esta figura se añade a título ilustrativo, no correspondiéndose el diseño representado con el del tipo de motor del accidente)

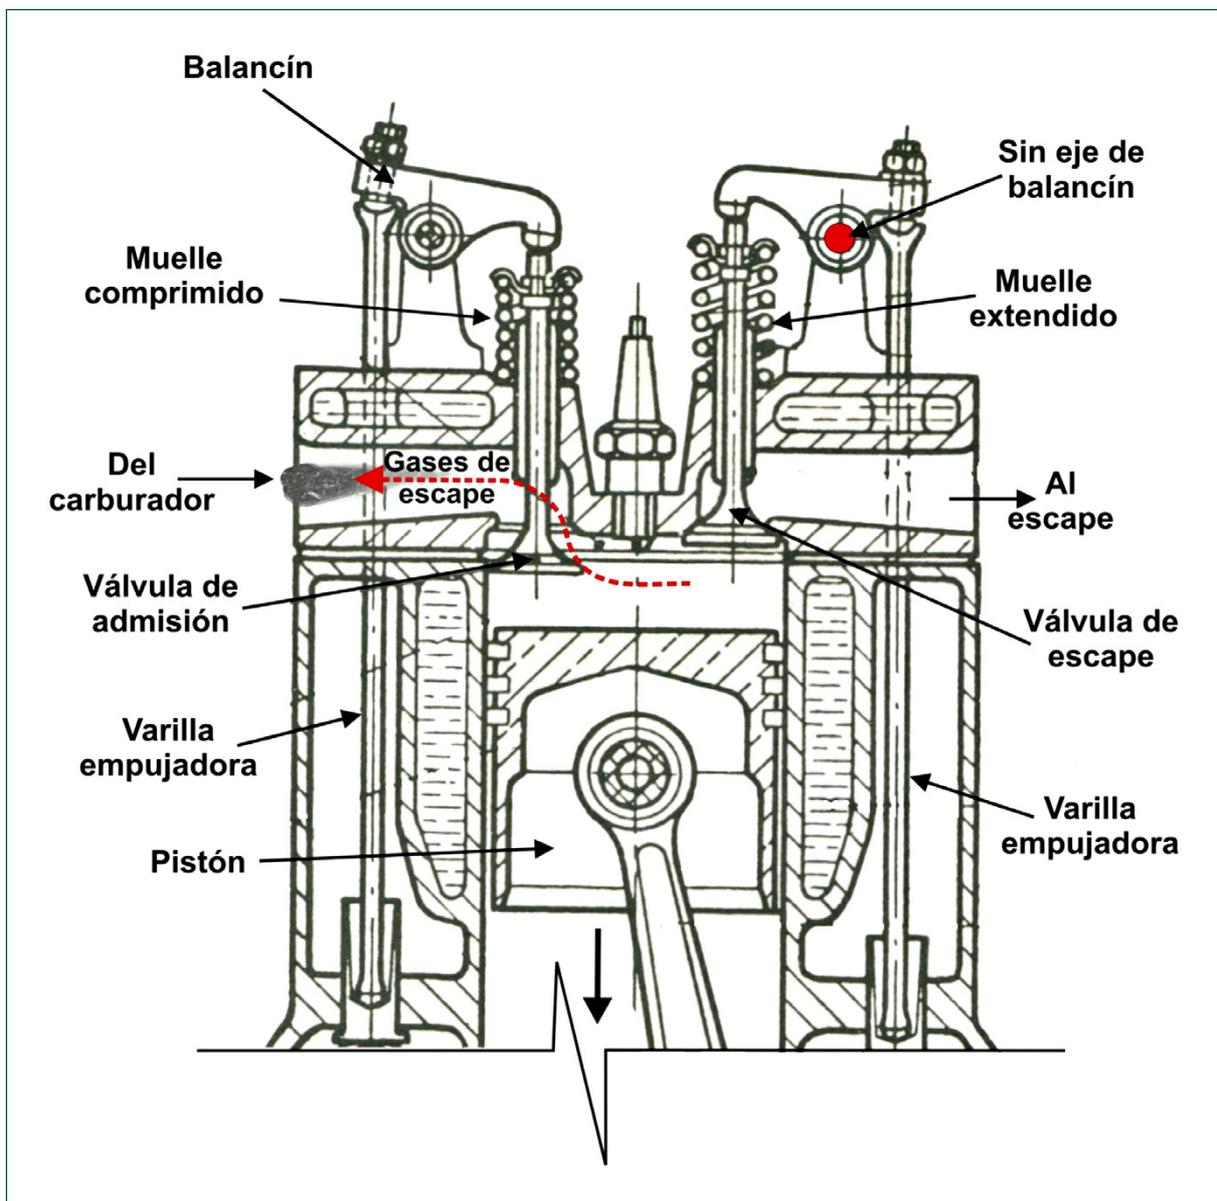
En el cilindro n.º 2, desde el momento en que se produce el fallo del eje del balancín de la válvula de escape, el balancín deja de actuar en su función de apertura de la válvula, permaneciendo ésta cerrada permanentemente, quedando dentro del cilindro los gases de la combustión, a muy alta temperatura.

La presencia de restos de combustión, carbonilla y hollín en el tubo de admisión del cilindro n.º 2 indican que cuando se abre la válvula de admisión, los gases que se encuentran en el interior del cilindro salen a través de esta abertura al conducto y colector de admisión, donde elevan la temperatura de la mezcla que alimenta los cilindros.

Figura 4. Flujo de gases de escape después de la explosión en ausencia de eje de balancín de la válvula de escape (esta figura se añade a título ilustrativo, no correspondiéndose el diseño representado con el del tipo de motor del accidente)
