Fecha y hora	Domingo, 3 de abril de 2005; 17:14 h local
Lugar	Bustiello (Asturias)

Matrícula	EC-HXS
Tipo y modelo	EUROCOPTER AS-350-B3
Explotador	Coyotair

Tipo de operación	Trabajos aéreos – Comercial – Lucha contra incendios
Fase del vuelo	Maniobrando – Vuelo a baja altura

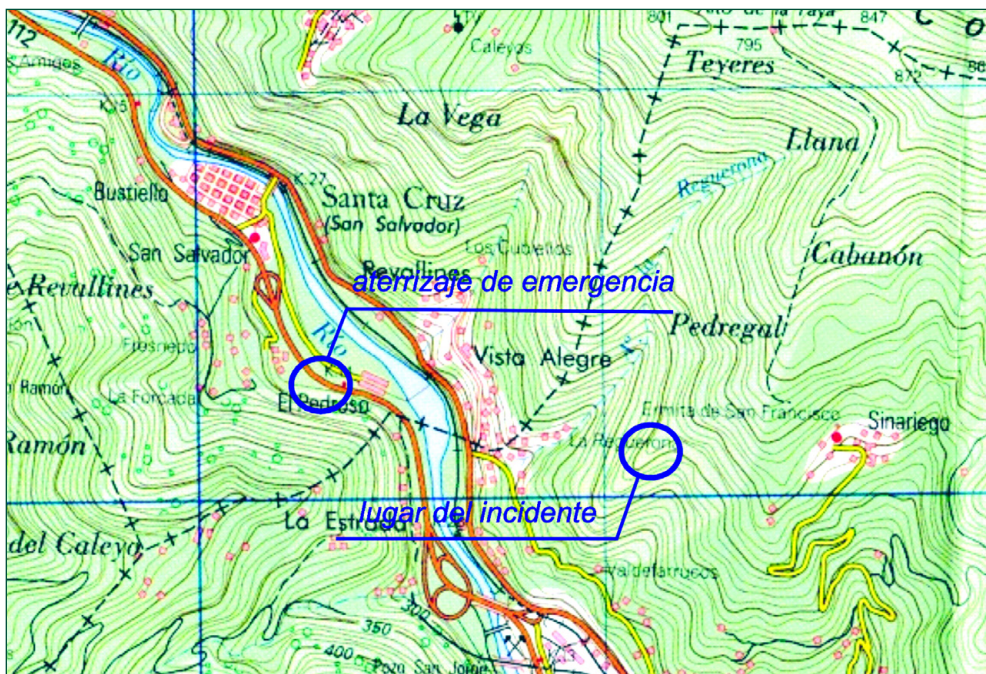
Alrededor de las 17:14 h depositó el bambi en el suelo, y durante la maniobra de descenso, realizada íntegramente en retroceso, el rotor de cola contactó con unos arbustos (según confirmaron posteriormente los bomberos) produciendo vibraciones de alta frecuencia en el helicóptero y la indicación de la luz de alarma en cabina del detector de partículas de la caja de transmisión del rotor de cola.

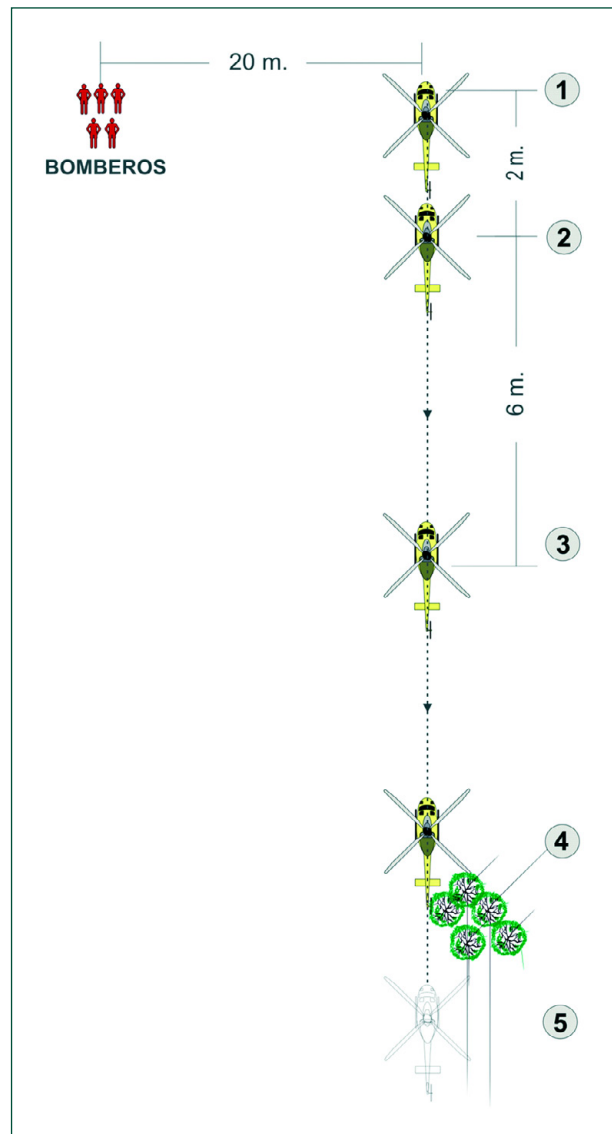
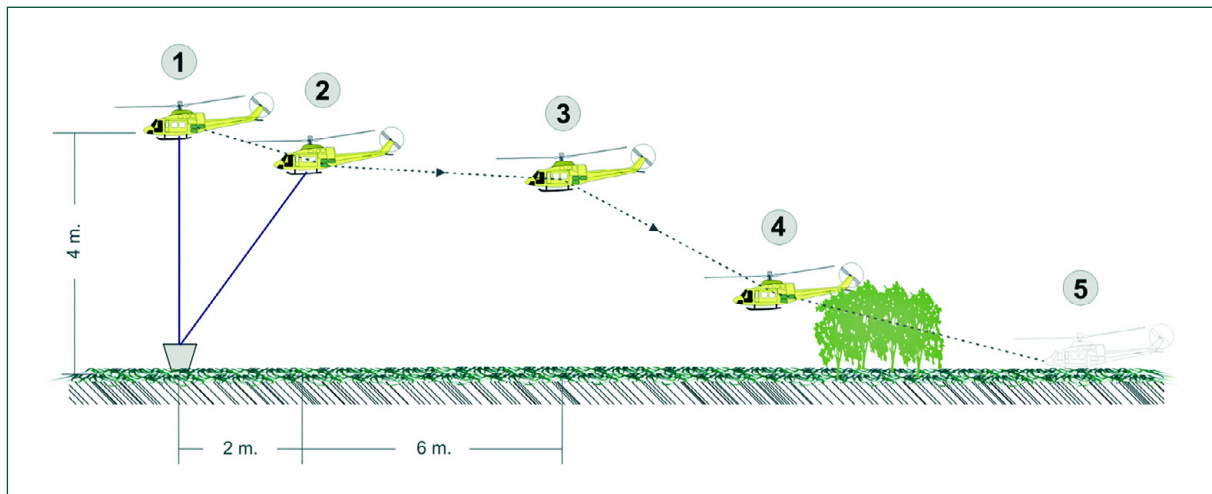
- **Punto 1:** apoyo del bambi en el suelo. La altura del bambi es de unos 4 m.
- **Tramo 1-2:** descenso y retroceso leve para asegurar que el bambi está completamente apoyado. En esta maniobra se suele retroceder unos 2 m y descender 1 m.
- **Punto 2:** suelta del gancho que une el bambi al helicóptero.
- **Tramo 2-3:** retroceso de unos 6 m manteniendo la misma altura (aproximadamente 3 m).
- **Punto 3:** inicio del descenso para aterrizar.
- **Punto 4:** impacto del rotor de cola con unos arbustos.
- **Punto 5:** punto de aterrizaje previsto para recogida del retén y del bambi.

Los bomberos estaban situados a unos 20 m a la izquierda del punto inicial de la maniobra del helicóptero (punto 1) y vieron cómo el rotor de cola impactó con unos arbustos en la maniobra de descenso. Durante la ejecución de la maniobra no hubo contacto entre el jefe del retén y el piloto.
