Matrícula	<b>EC-EUN</b>
Tipo y modelo	<b>PIPER PA-34-200T</b>
Explotador	<b>Aeromadrid</b>

Tipo de operación	<b>Aviación general – Instrucción – Doble mando</b>
Fase del vuelo	<b>Carrera de despegue</b>

**INFORME**

## 1. INFORMACIÓN SOBRE LOS HECHOS

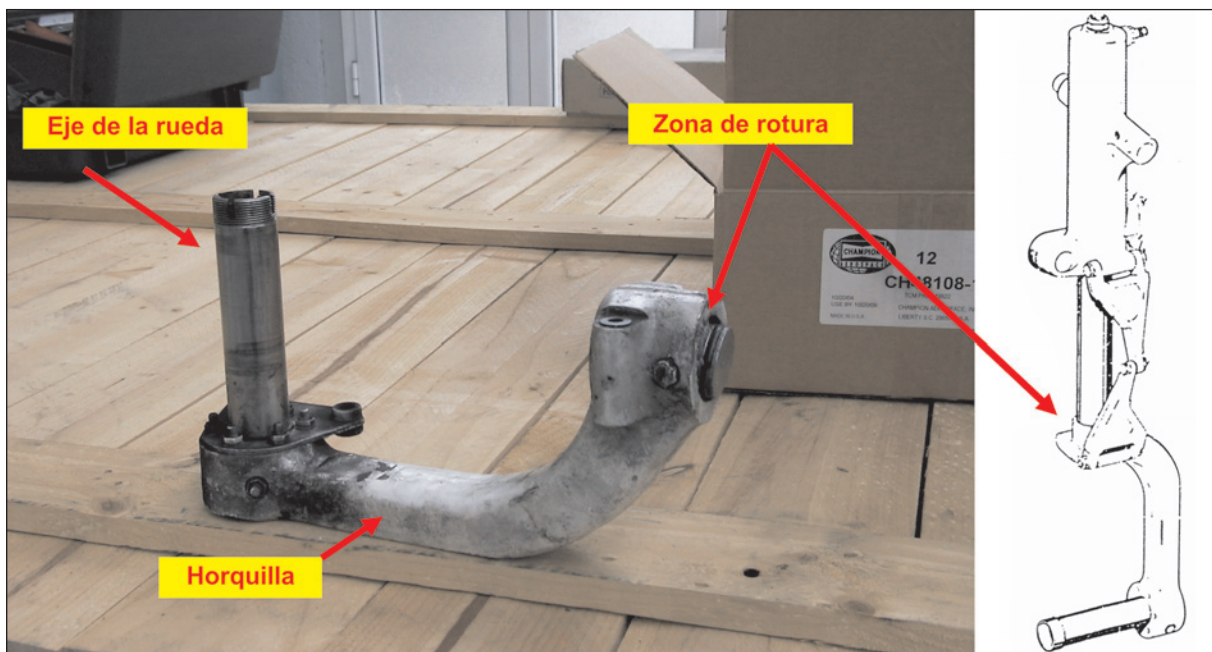
La aeronave sufrió la rotura del pistón que va alojado dentro del cilindro de la pata izquierda del tren principal en la zona de unión con la horquilla que porta el eje de la rueda. Sufrió también daños en el flap del plano izquierdo y en la hélice izquierda, cuyas palas resultaron dobladas hacia delante.

Figura 1. Foto de la pieza rota
