Fecha y hora	<b>Viernes, 20 de mayo de 2005; 11:00 h local<sup>1</sup></b>
Lugar	<b>Aeródromo de la Axarquía – LEAX (Málaga)</b>

Matrícula	<b>EC-DKB</b>
Tipo y modelo	<b>PIPER PA-28 181 ARCHER II</b>
Explotador	<b>Real Aeroclub de Málaga</b>

**INFORME**

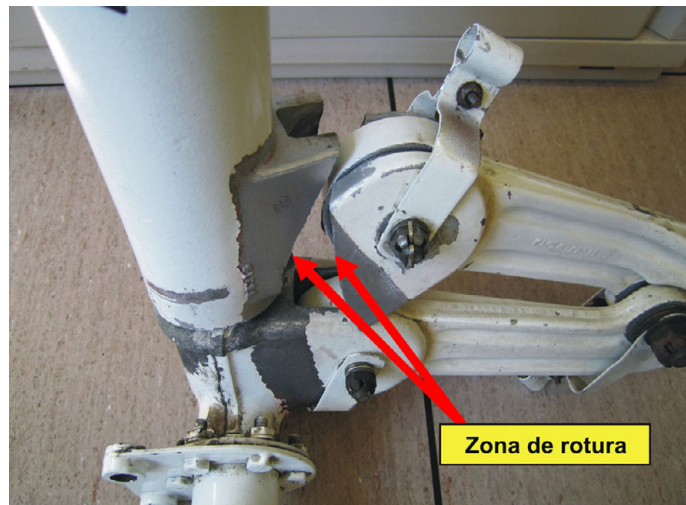
La aeronave sufrió la rotura de la orejeta del cilindro estructural (*trunnion*) de la pata izquierda del tren principal, justamente por la zona donde va sujeta con un perno a la parte superior de la tijera. Además, y como consecuencia del impacto se apreciaron daños en el *flap* del plano izquierdo y en la mampara de recubrimiento del intradós del mismo plano, justamente detrás del depósito de combustible.

Figura 1. Fotografía de la pieza rota

La observación macrofractográfica indicaba que no se apreciaba macrodeformación plástica asociada al proceso de rotura en la orejeta de la pata izquierda. Tampoco se observaron líneas típicas relacionadas con un avance progresivo de la rotura ni señales de corrosión, así como tampoco indicios de corrosión bajo tensiones. En el caso de la orejeta de la pata derecha no se observaron diferencias entre los caracteres morfológicos de las dos zonas de fractura de la grieta, ni entre estos y los que presentaba la orejeta de la pata izquierda.

En ninguna de las zonas de rotura de ambas patas se encontraron caracteres macro y microfractográficos propios de fatiga.

Por su parte los caracteres microfractográficos en ambos casos en las superficies de las fracturas respectivas se correspondían con los propios de un fenómeno de rotura por sobrecarga estática producido no de forma instantánea, sino progresiva.

Respecto a la rotura del tren de aterrizaje, del estudio de la fractura de la pata izquierda y de la posterior grieta aparecida en la pata derecha, se concluye que la causa del accidente pudo ser la aplicación sucesiva de varias sobrecargas estáticas, que sin llegar a superar los valores de diseño situarían las cargas aplicadas en el intervalo situado entre los valores de carga límite y carga última haciendo que aparecieran deformaciones que debilitaran el material. Dichas sobrecargas serían debidas a la realización de varias tomas duras presumiblemente asociadas a la actividad de escuela a la que se estaba dedicada esta aeronave.
