RESUMEN DE DATOS

Fecha y hora	Miércoles, 25 de mayo de 2005; 16:00 h local
Lugar	Aeropuerto de Jerez (Cádiz)

Matrícula	PH-BWA
Tipo y modelo	BEECHCRAFT BONANZA A-36-AT
Explotador	KLM Flight Academy

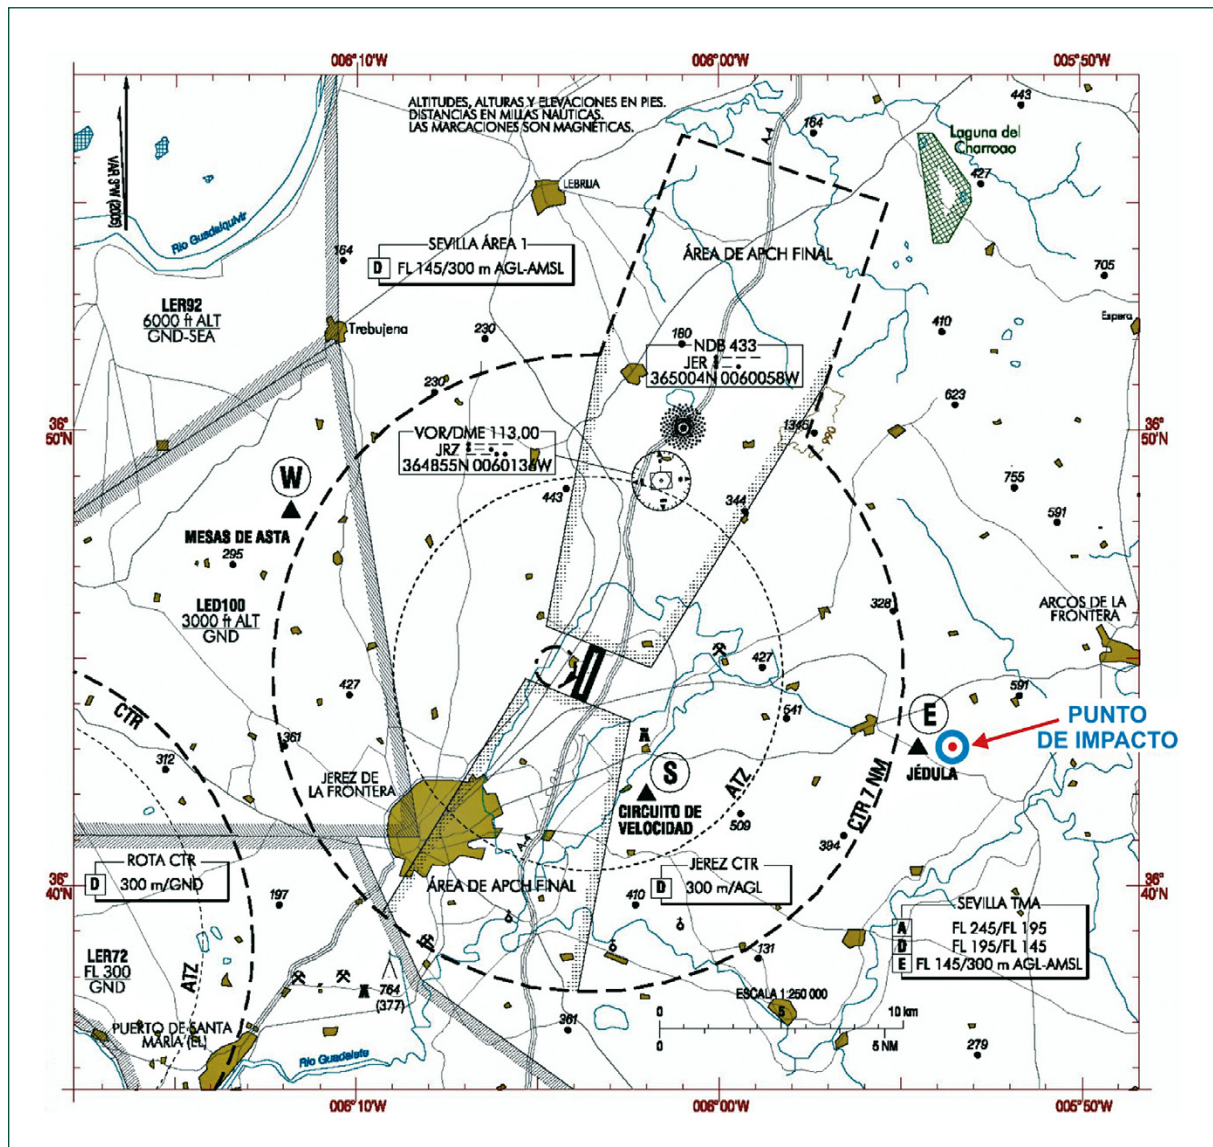
Figura 2. Localización del punto de impacto con el ave

El punto ECHO está establecido como punto de entrada al CTR y está situado a unas 7,5 NM al este del ARP. El lugar donde el ave impactó con la aeronave se produjo una vez pasado este punto, en el exterior del CTR.
