**RESUMEN DE DATOS**

Fecha y hora	<b>Jueves, 26 de mayo de 2005</b>
Lugar	<b>Base Naval de Rota (Cádiz)</b>

Matrícula	<b>EC-DLS</b>
Tipo y modelo	<b>REIMS CESSNA F-337-G</b>
Explotador	<b>Trabajos Aéreos Martínez Ridao</b>

Fecha de aprobación	<b>23 de noviembre de 2005</b>
---------------------	--------------------------------

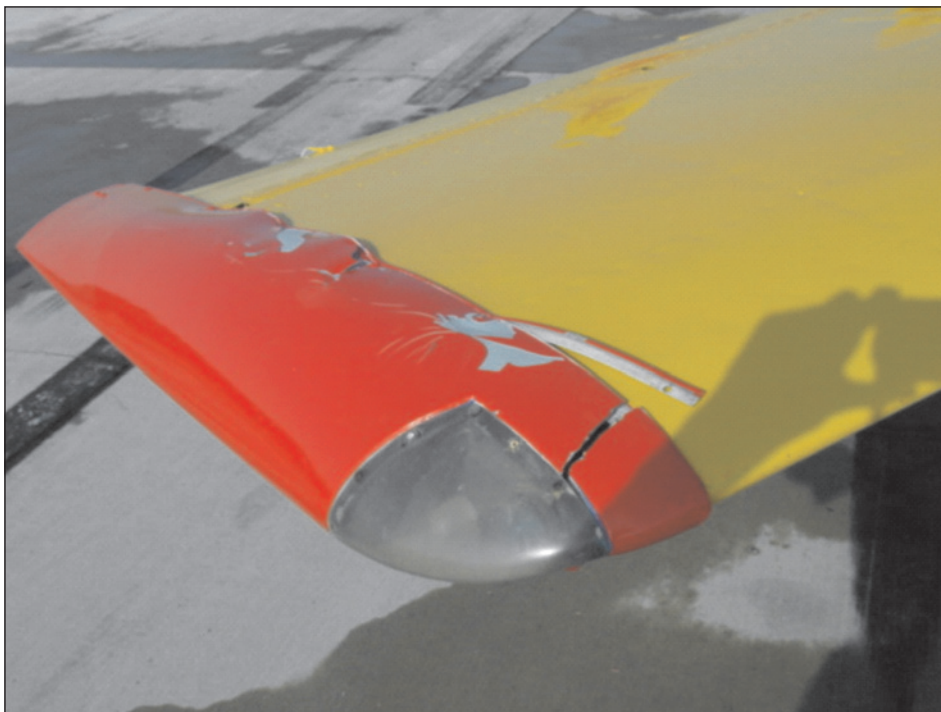
La aeronave únicamente sufrió pequeñas deformaciones y rasponazos en la panza del fuselaje y en el extremo del ala izquierda.

Foto 2. Detalle de daños en el borde marginal del plano izquierdo
