RESUMEN DE DATOS

Fecha y hora	Sábado, 14 de mayo de 2005; 16:35 h
Lugar	Aeródromo Seguntino, Sigüenza (Guadalajara)

Matrícula	EC-HYT
Tipo y modelo	CESSNA 172 RG
Explotador	American Flyers

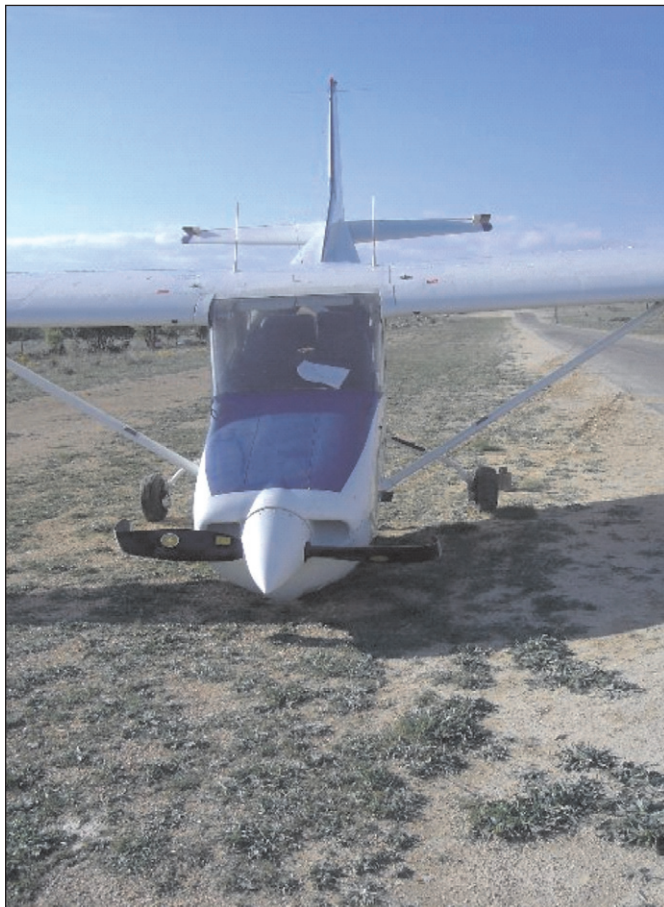
La rueda del tren de morro se encontraba retraída. Los daños que presentaba la aeronave se localizaron en la compuerta del compartimiento de la rueda de morro. La hélice había golpeado en la pista y se encontraba deformada hacia atrás en sus extremos.
