RESUMEN DE DATOS

Fecha y hora	Lunes, 30 de mayo de 2005; 07:30 h
Lugar	Pozoblanco (Córdoba)

Matrícula	EC-EJF
Tipo y modelo	AIR TRACTOR AT-401; S/N 4010685
Explotador	Trabajos Aéreos Extremeños, S. A.

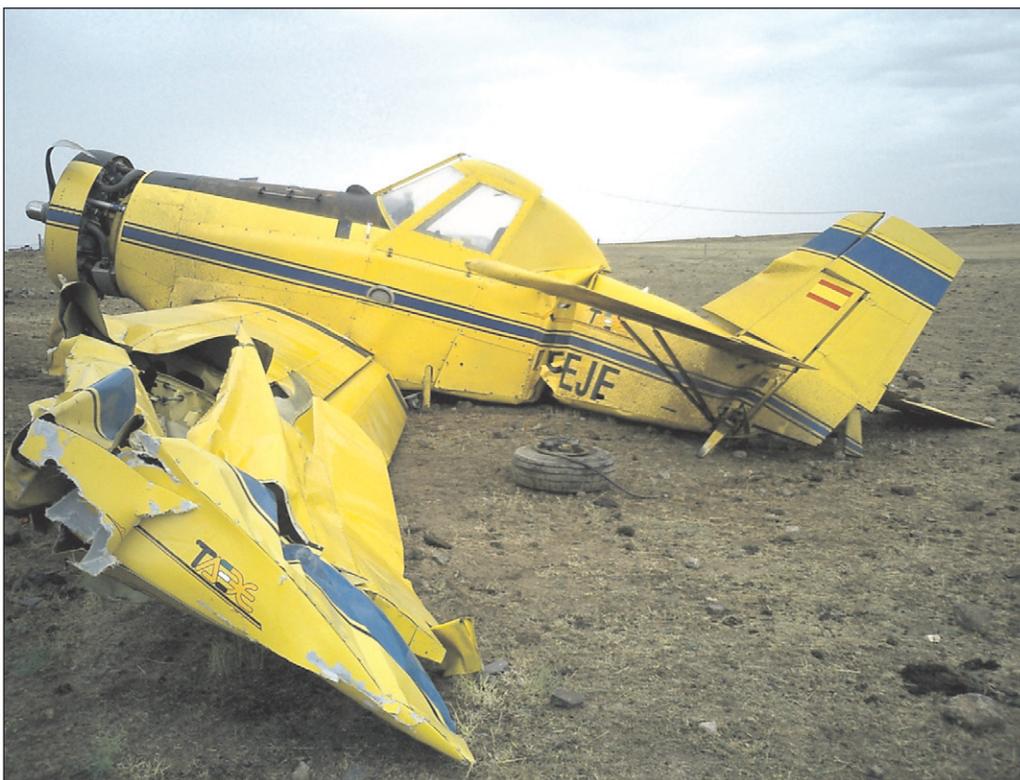
La aeronave inició la carrera de despegue y, poco antes de llegar al final de pista, el piloto percibió que no llevaba suficiente velocidad para emprender el vuelo de forma segura. Ayudado por una pequeña depresión del terreno en la prolongación de la pista y, sin conseguir irse al aire, el piloto accionó la descarga de emergencia y consiguió remontar el vuelo a lo largo de unos 200 m, pero sin lograr ascender, terminando por colisionar con el tren de aterrizaje y la punta del ala izquierda contra una valla de piedra que cercaba una finca.

El impacto provocó un giro hacia la izquierda de la aeronave deteniéndose poco más adelante. El piloto resultó ileso aunque la aeronave sufrió importantes desperfectos.

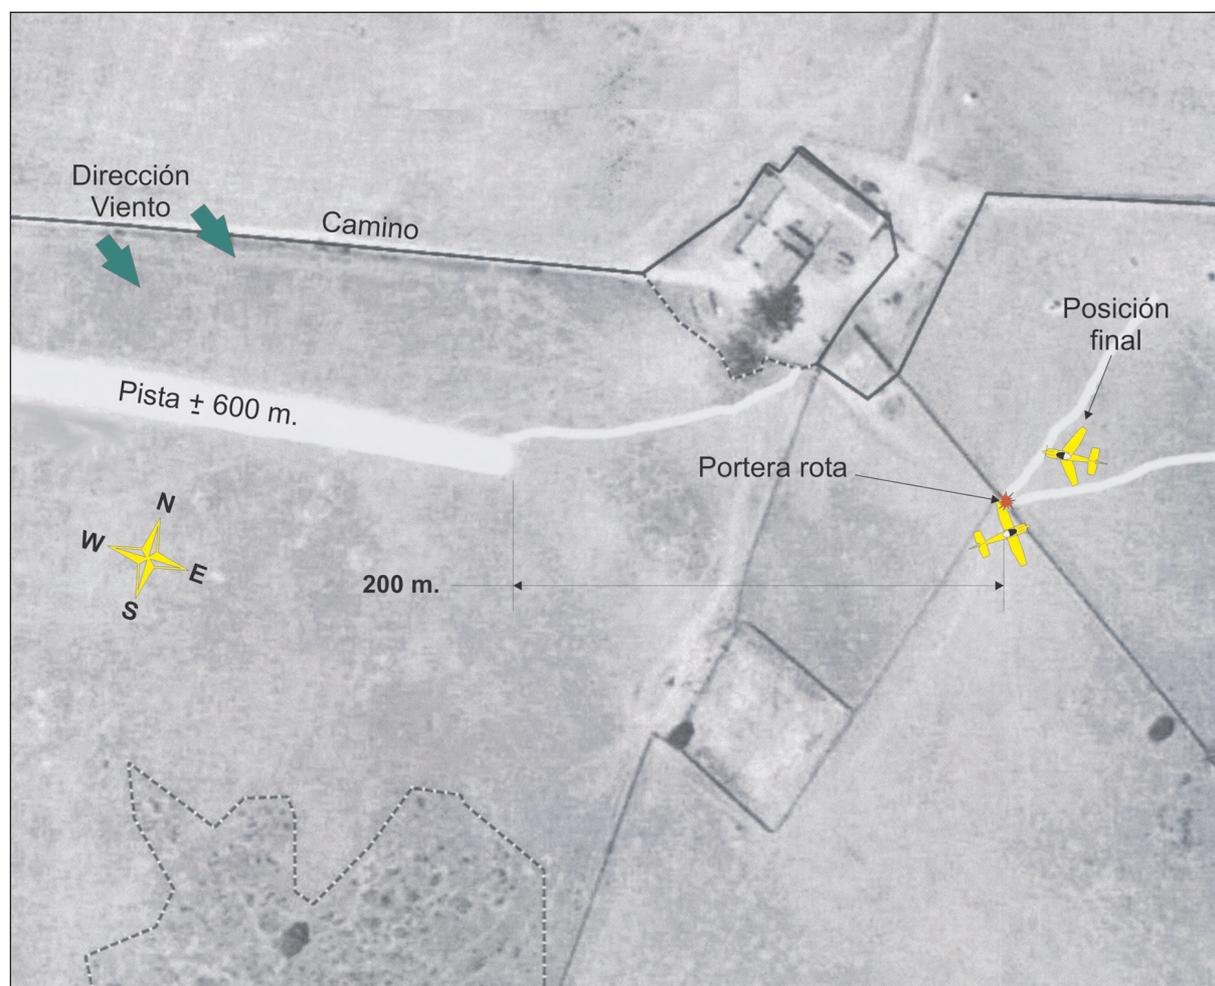
La aeronave se detuvo girada 180° respecto a la trayectoria que seguía previa al choque. El ala izquierda presentaba un fuerte impacto frontal que afectaba a la mitad de la parte exterior. El tren de aterrizaje había sufrido un desplazamiento hacia atrás con la pérdida de las ruedas del tren principal.

El fuselaje se plegó hacia el lado izquierdo desplazando de su posición a la deriva y al timón de dirección. La hélice tenía sus puntas dobladas hacia atrás, pero la zona del motor no fue afectada por el choque.

Los flaps se encontraban prácticamente en posición de totalmente desplegados («full flaps»).
