RESUMEN DE DATOS

Fecha y hora	Lunes, 20 de junio de 2005; 08:30 h¹
Lugar	Isla Mayor (Sevilla)

Matrícula	EC-JAU
Tipo y modelo	AIR TRACTOR AT-401
Explotador	Servicios Agrícolas Aéreos, S. A. (SAASA)

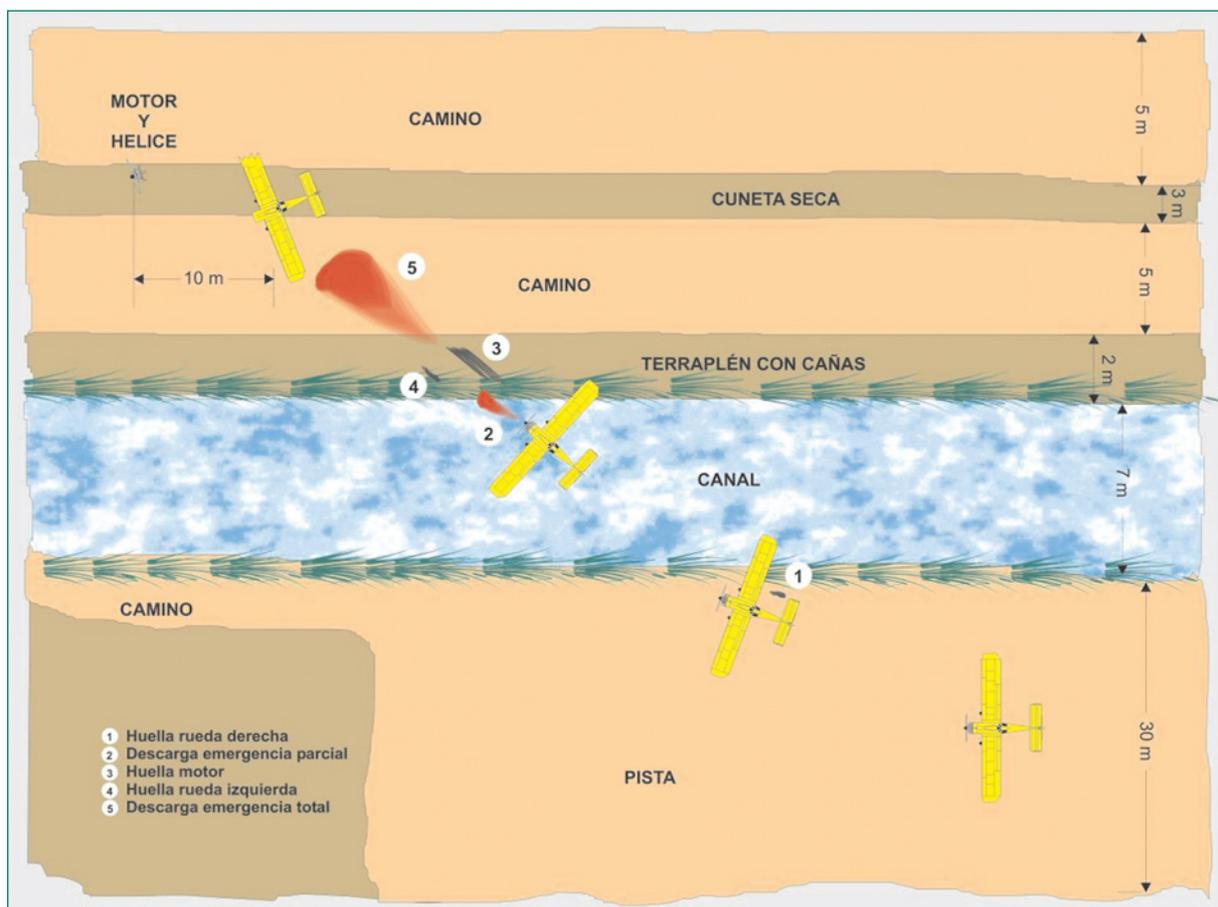
El día 20 de junio de 2005, a las 8:30 h, la aeronave con matrícula EC-JAU se disponía a realizar trabajos de fumigación sobre una finca cercana a la pista de despegue. Una vez realizada la carga el piloto procedió a efectuar la maniobra de despegue. La pista cuenta con unos 630 m utilizables, a falta de unos 200 m del final, la aeronave levantó la cola, por lo que el piloto creyó que tenía suficiente espacio para despegar, pero la aeronave comenzó a caer hacia la derecha tocando con la rueda derecha del tren principal el borde de pista, fue en este momento cuando el piloto intentó realizar una descarga parcial de emergencia consiguiendo que la aeronave se elevara unos metros y salvar así un canal de agua paralelo a la pista. Finalmente realizó la descarga total, pero la aeronave cayó al terreno arrastrándose por éste hasta su completa detención. El motor se desprendió y salió despedido unos diez metros más adelante (véase Figura 1).

Figura 1. Trayectoria y huellas dejadas por la aeronave

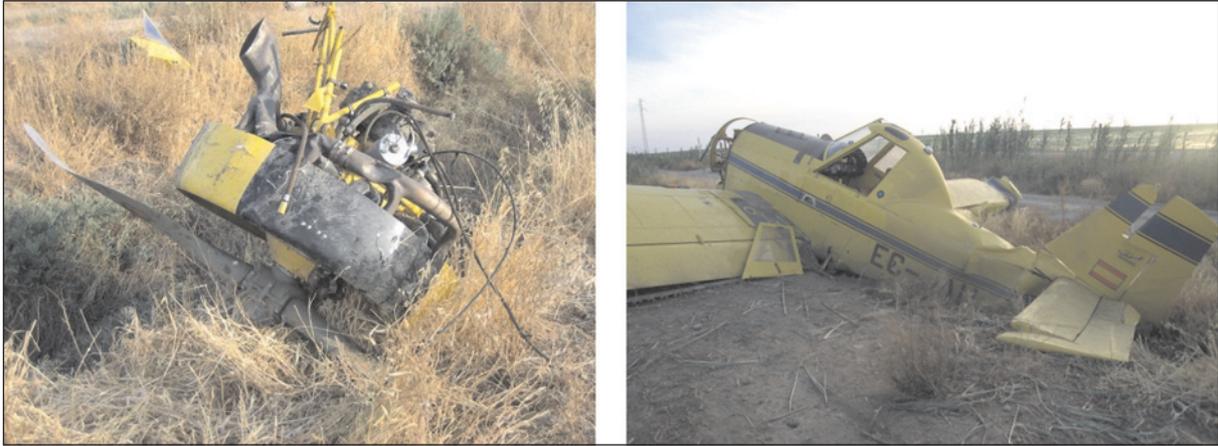
La aeronave presentaba daños importantes en la punta del plano derecho, tren principal, patín de cola, parte trasera del fuselaje y estabilizador vertical y horizontal. Tanto el motor como la hélice se desprendieron de la aeronave y salieron despedidos hacia delante a consecuencia del impacto contra el suelo (véase Foto 1).

Foto 1. Estado del motor y de la aeronave después del accidente

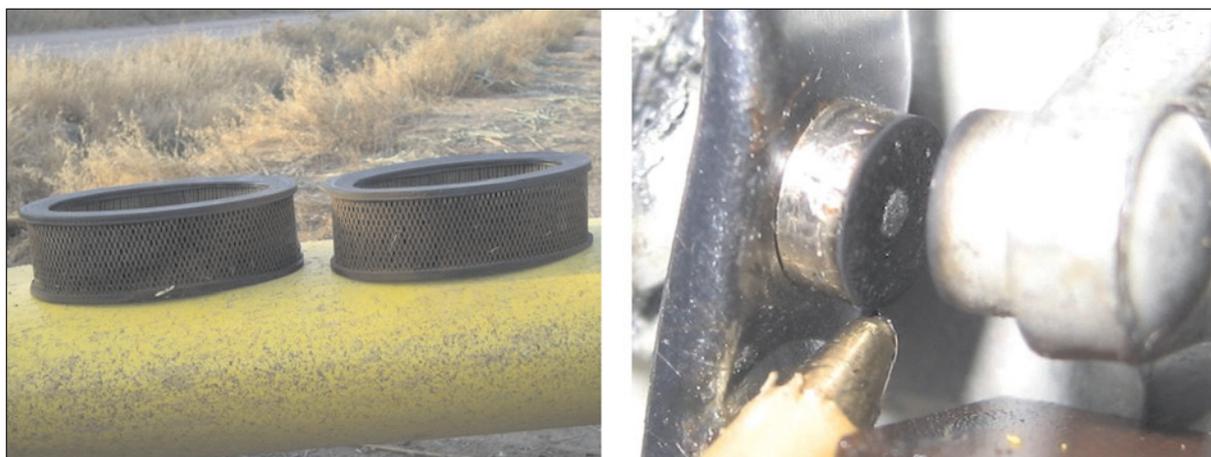
- Los dos elementos filtrantes que componen el filtro de aire del motor presentaban un aspecto sucio, con restos de sedimentos y tupidos parcialmente.
- El ruptor de la magneto izquierda presentaba restos de grasa y carbonilla.

No obstante, hay que tener en cuenta el tipo de operación que desempeña la aeronave y aunque estas anomalías podían causar una disminución en la potencia del motor ésta no sería significativa. El resultado final de la inspección concluyó que no se produjo falta de potencia ni fallo de motor.

Foto 2. Estado de los filtros y el ruptor de la magneto izquierda

- La potencia real proporcionada por el motor era inferior a la nominal aunque no de forma significativa debido a la alta temperatura y al estado no óptimo de los filtros y las magnetos.
- La distancia necesaria para el despegue era mayor debido a una combinación de alta temperatura, humedad, estado de la pista, peso de la aeronave y un suave viento de cola que hicieron crítica la maniobra de despegue.
- La posición de flap utilizada para realizar la maniobra de despegue no era la establecida por el Manual de Vuelo y el procedimiento de descarga a seguir ante una emergencia tampoco se realizó apropiadamente.
