Fecha y hora	Viernes, 24 de junio de 2005; 18:00 h local
Lugar	Embalse del Bellús-Játiva (Valencia)

Matrícula	EC-IVM
Tipo y modelo	AIR TRACTOR, AT-802A Amphibian
Explotador	Avialsa T-35, S. L.

INFORME

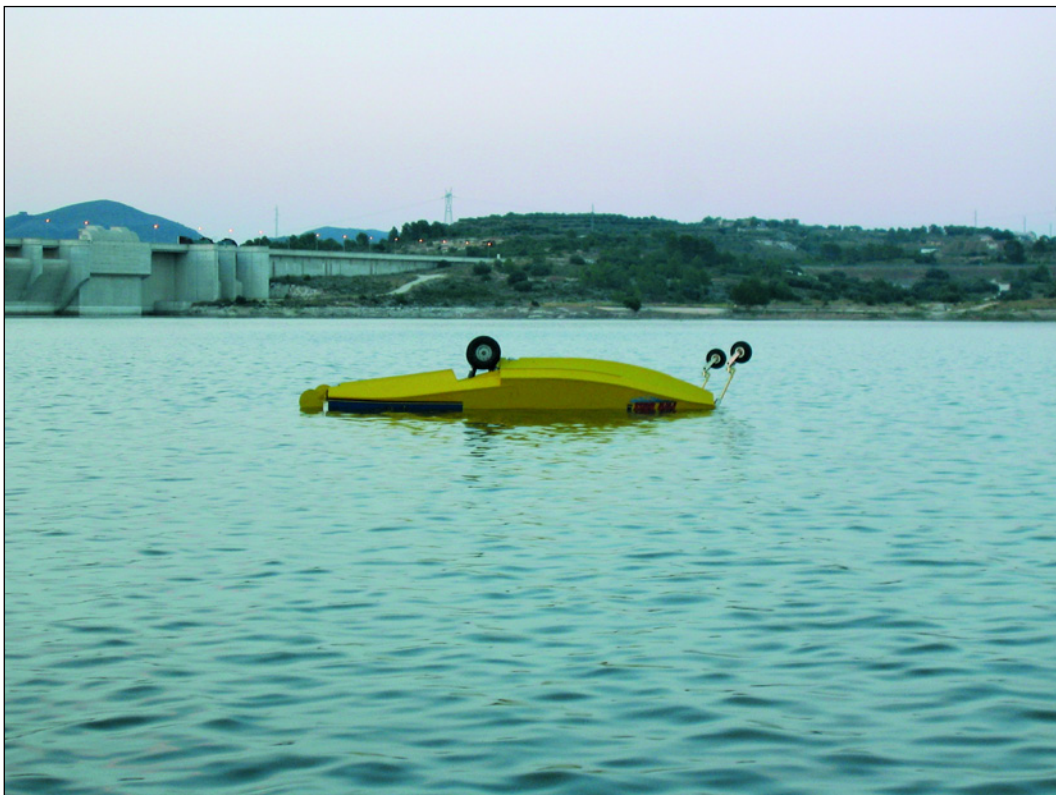
Figura 1. Posición final de la aeronave

La disminución de velocidad como consecuencia del rozamiento del tren de aterrizaje terrestre en el agua fue muy intensa pero progresiva por lo que el piloto, sujeto por el arnés y con casco, no sufrió daño alguno. El avión metió el morro en el agua deformando la hélice y la bancada del motor y, prácticamente se detuvo, capotando casi sin velocidad de avance porque el momento alrededor del eje transversal fue muy elevado debido a que el fuselaje se halla en una posición alejada del punto de contacto con el agua por la propia configuración del tren.

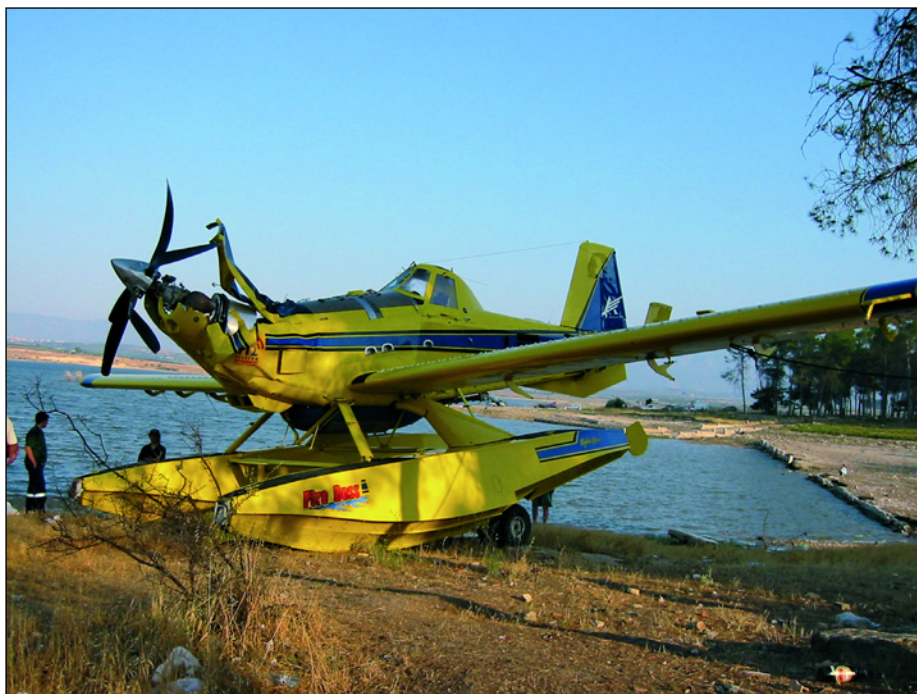
La aeronave sufrió daños graves que afectaron especialmente a la hélice y bancada. El plano izquierdo y los soportes de los flotadores sufrieron deformaciones importantes. El empenaje vertical y la célula también quedaron dañados.

Figura 2. Daños en la aeronave

El plano izquierdo entró en contacto con el agua y sufrió deformación quedando su recubrimiento ligeramente arrugado. Lo mismo ocurrió con el empenaje vertical.

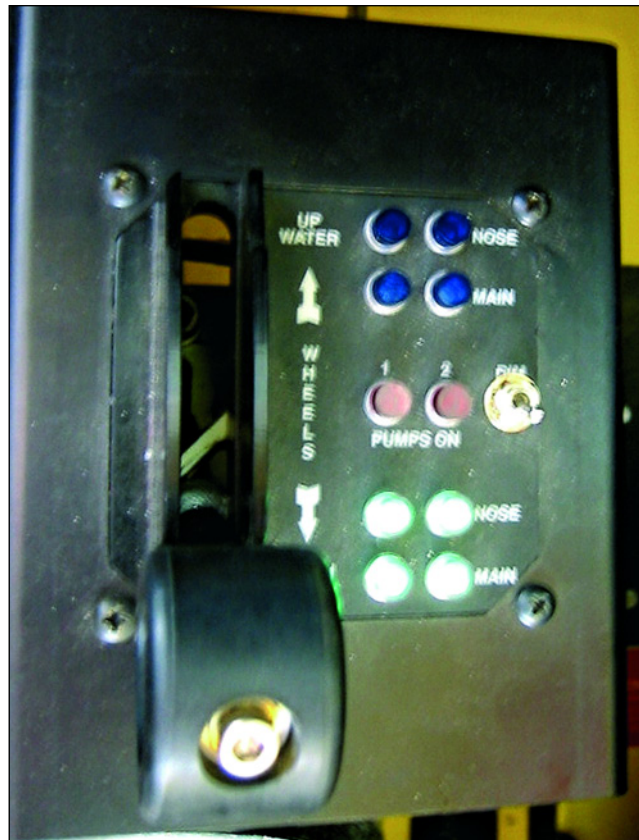
Figura 3. Indicación de tren en cabina

El piloto debe seleccionar mediante una palanca la configuración del tren. La palanca, en posición superior mantiene el tren replegado y se encienden cuatro luces azules. Al accionar la palanca hacia la posición inferior, durante el tiempo en el que el tren se despliega se encienden dos luces rojas que indican que están en funcionamiento las bombas. Al quedar el tren desplegado se encienden cuatro luces verdes que indican que finalmente el tren está abajo. La inspección del avión realizada tras su recuperación del pantano constató que el tren estaba fuera y que la palanca de control del mismo estaba en posición de «tren abajo». No se han encontrado indicios de que hubiera fallado el mecanismo de despliegue del tren.

Podría pensarse que en condiciones de alta luminosidad, como las que había durante el vuelo, puede resultar complejo distinguir si un indicador en cabina está o no iluminado. Incluso, por estar situados el color verde y el color azul dentro del mismo arco cromático, puede resultar poco llamativo el contraste de colores y dar lugar a confusión. Sin embargo, el piloto recordó que llevaba encendidas las luces verdes y que esto significaba que el tren estaba desplegado, luego no parece achacable la falta de reacción del piloto a dificultades de percepción de colores o a problemas relacionados con la intensidad de las luces.
