**RESUMEN DE DATOS**

Fecha y hora	<b>5 de julio de 2005; 16:30 h local</b>
Lugar	<b>Proximidades de Castellbisbal (Barcelona)</b>

Matrícula	<b>EC-GUF</b>
Tipo y modelo	<b>AIR TRACTOR AT-802</b>
Explotador	<b>Avialsa</b>

Tipo de operación	<b>Trab. aéreos – Comercial – Lucha contra incendios</b>
Fase del vuelo	<b>Maniobrando – Vuelo a baja cota</b>

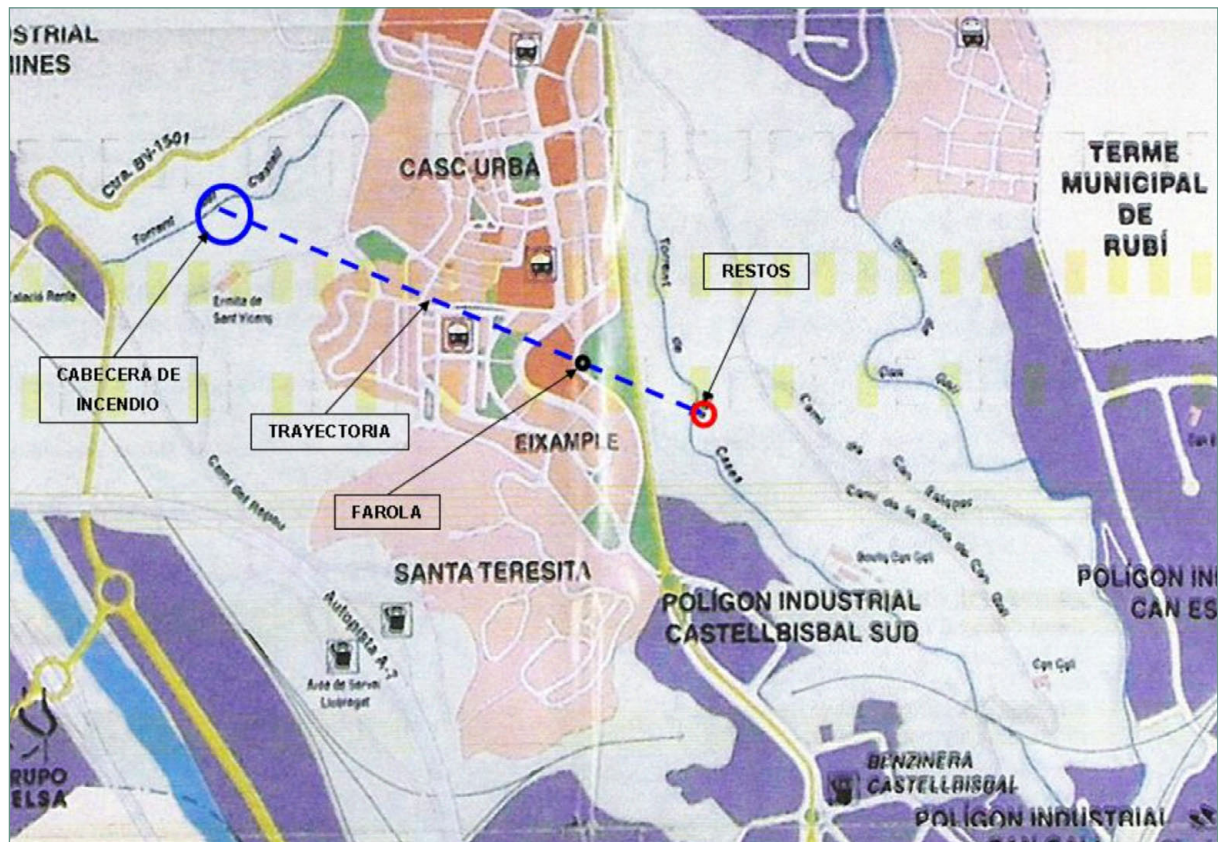
tes en la ladera tras la carretera y, finalmente, de la posición de los restos en el fondo del lecho del torrente en el que cayó deslizándose por un terraplén y en donde se incendió. La figura 1 es una representación de esta trayectoria sobre un plano de la localidad de Castellbisbal.

En esta representación se han identificado los puntos indicados y la posición de la cabecera del incendio en cuya extinción trabajaba la aeronave en el vuelo del accidente.

La farola de la iluminación pública contra la que colisionó la aeronave tenía 9 metros de altura y resultó doblada por su base dado que el choque fue con su extremo superior. La farola estaba aproximadamente a unos 200 m de la posición en la que quedaron los restos de la aeronave.

Figura 1. Trayectoria de la última parte del vuelo sobre el plano de Castellbisbal
