INFORME TÉCNICO A-031/2005

Fecha y hora	Domingo, 10 de julio de 2005; 13:50 h local
Lugar	Aeródromo de Monflorite (Huesca)

Matrícula	EC-EHK
Tipo y modelo	CESSNA TU-206-G
Explotador

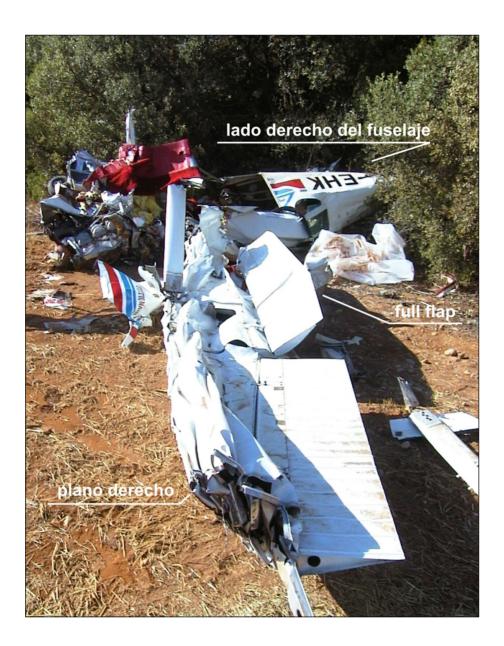
- El impacto se produjo a 1.115 m al sur del aeródromo en una superficie de arbustos que limitaba con una zona dedicada a la siembra de cereal.
- Los restos estaban muy concentrados y el avión estaba apoyado sobre la parte superior izquierda del fuselaje.

- El plano izquierdo tenía ramas incrustadas y estaba completamente deformado.
- El plano derecho tenía deformado todo el borde de ataque pero mantenía el borde de salida intacto y con el flap desplegado.

- La disposición invertida de los planos, las deformaciones del fuselaje y las huellas de impacto en los arbustos indican una trayectoria final de la aeronave muy vertical y con una componente de giro hacia la izquierda.

- Una de las palas de la hélice tenía marcas de giro y se encontró a 50 m de la aeronave.
- Los estabilizadores vertical y horizontal izquierdos fueron encontrados alejados del punto de impacto de la aeronave.

- El estabilizador horizontal derecho presentaba marcas de impacto en su borde de ataque, coherente con el que pudo producir el paracaidista.
- La cámara de grabación fue encontrada a 200 m de la aeronave.

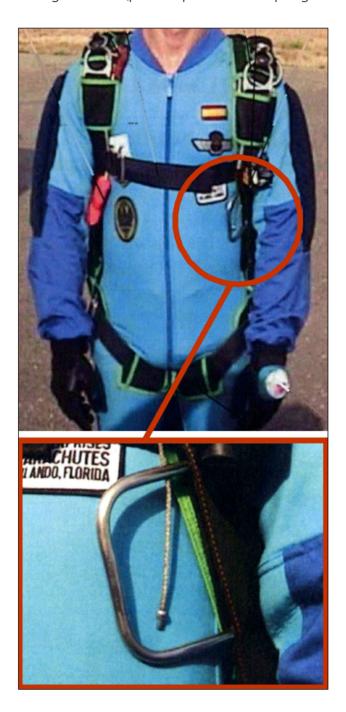
- Paracaídas principal situado en el contenedor y cuya anilla se encuentra en el costado derecho.
- Paracaídas de reserva situado en el contenedor y cuya anilla se encuentra en el costado izquierdo (véase figura). Cuando se despliega este paracaídas no se puede utilizar después el principal, y la anilla que lo activa no queda, una vez actuada, unida al equipo, sino que es el saltador el que debe retenerla en la mano.
- Dispositivo barométrico de apertura automática del paracaídas de emergencia según la altura y velocidad.
- Casco con cámara de grabación (para el paracaidista que graba el salto).

El primero en salir fue el cámara, que iba a grabar el primer salto de formación, y que para ello necesitaba situarse fuera de la aeronave y esperar hasta que el resto del grupo estuviera preparado. La maniobra del cámara para salir de la aeronave se realiza en un espacio reducido, rápidamente, cerca del marco de la puerta e implica un movimiento en el que el cuerpo gira alrededor del marco hasta que el paracaidista se sitúa con el costado izquierdo sobre el fuselaje, agarrado con la mano izquierda a un pivote situado encima de la puerta. Durante esta maniobra de salida la anilla del paracaídas de emergencia, que se encuentra en el costado izquierdo, se debió enganchar con algún elemento del marco de la puerta.

Una vez que la anilla del paracaídas de emergencia se enganchó, se debió iniciar la apertura del mismo, instantes en los que el paracaidista se debió desplazar hacia atrás y golpearse contra el estabilizador horizontal derecho.

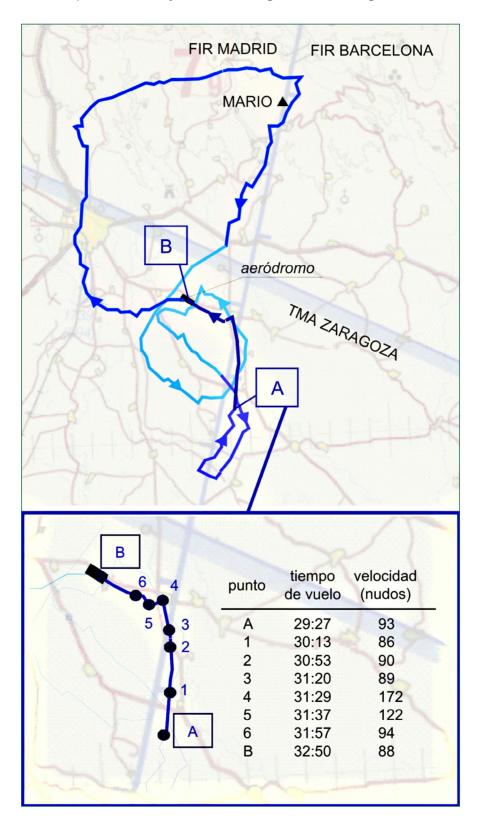
La traza radar del vuelo del accidente (véase figura) dura 32:50 minutos, y en ella se aprecia el despegue por la pista 30, la realización de virajes en forma de «ochos» durante 31 minutos hasta situarse en la prolongación de la cabecera 30 y los últimos registros paralelos a la pista.

Por similitud con el vuelo anterior, en el tramo de alineación con la pista (punto 3 en adelante), correspondiente a la preparación de los paracaidistas para el salto, se habría iniciado el descenso de la velocidad que, en el vuelo del accidente, no se produjo.

Los valores de velocidad durante los últimos tres minutos se muestran en la figura y corresponden a la trayectoria AB. Cabe destacar el incremento de velocidad que se produce entre los puntos 3 y 4, en los que la velocidad pasa de 89 a 172 kt en 9 segundos.

La trayectoria radar registrada del vuelo indica que se estaba realizando en dirección a la pista 30, lo que es coherente con la posición, respecto del punto de impacto, de los restos desprendidos en vuelo de la aeronave. Aunque no se identifica con claridad el momento del suceso en la traza radar, es significativo el rango de velocidades registradas los últimos minutos del vuelo, en los que la velocidad mínima es mayor a 85 kt y en el que se produce un pico de velocidad de 172 kt, que podría corresponder con el accidente
