RESUMEN DE DATOS

Matrícula	EC-BBI
Tipo y modelo	PIPER PA-25
Explotador	Martín Echevarría, S. L.

INFORME

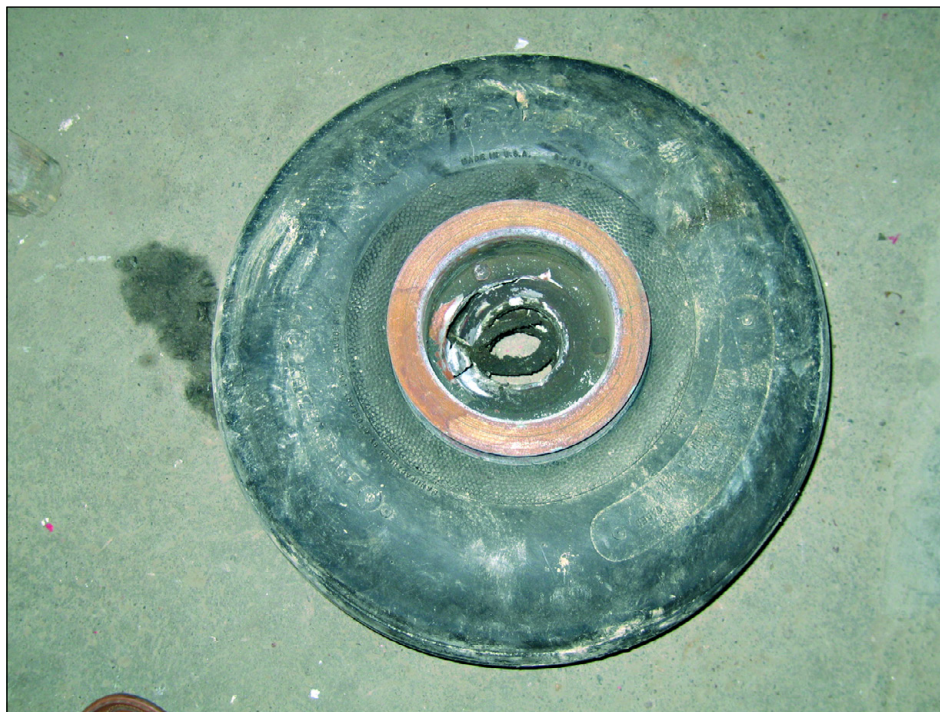
Cuando desde la investigación se tuvo acceso a la aeronave se llevó a cabo una inspección general en la que se comprobó que se encontraba totalmente desmontada. Habían sido conservados durante ese tiempo la rueda derecha y su sistema de frenado una vez que fueron desmontados del avión, que había permanecido durante ese tiempo en instalaciones del propietario. La estructura de la pata derecha se encontraba doblada en los tres tubos que la conformaban. Los restos del latiguillo del circuito hidráulico para accionamiento del freno de la pata derecha habían sido desmontados de las sujeciones a la estructura de la pata. La rueda derecha presentaba el disco intacto, pero no conservaba ni la mordaza ni el soporte de la pinza. La llanta de la rueda presentaba una rotura en su cara interna. No había signos de bloqueo de frenos en el disco. No aparecían restos de líquido hidráulico que fueran indicativos de una posible fuga y que podrían haberse mantenido con el tiempo.

Foto 2. Detalle de la rueda

Por el aspecto de la rotura de la llanta de la rueda en su cara interna, parece que el soporte de la pinza entrara hacia adentro provocando que la pinza flotante se saliera de su posición, tras haberse roto por sus orejetas al ser éstas la parte que presenta una menor capacidad estructural del conjunto.

Tanto los desperfectos de la llanta de la rueda como el desprendimiento de la pinza, no son causa del accidente, sino que parecen consecuencia de la salida de la pista.

El aspecto general de los discos y frenos de ambas ruedas era bueno, por lo que parece que el mantenimiento se venía efectuando de forma correcta.
