Fecha y hora	Domingo, 10 de julio de 2005; 16:08 h UTC
Lugar	Aeropuerto de Cuatro Vientos (Madrid)

Matrícula	EC-JFU
Tipo y modelo	PIPER PA-34-220T
Explotador	Privado

INFORME

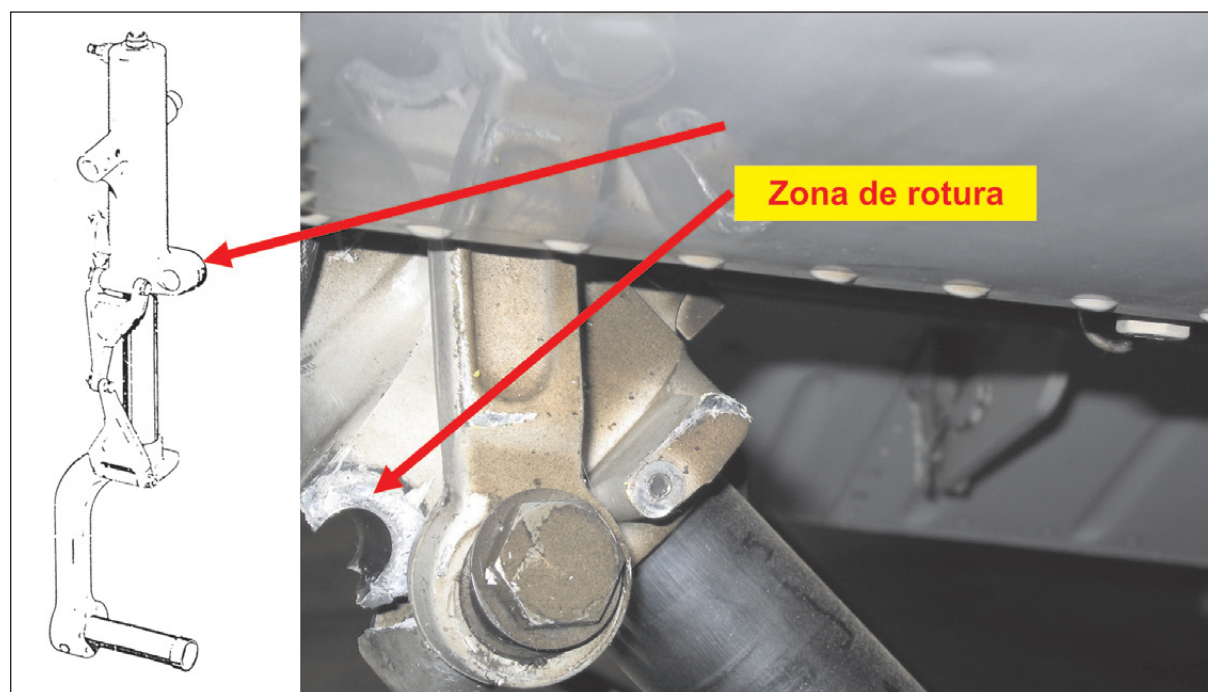
- Las tres palas de la hélice derecha quedaron deformadas hacia delante.
- Rotura del cilindro de la pata derecha en la zona de unión con el sobrecentro.

Figura 1. Daños en la pata derecha

En la inspección de los restos se constató que la rueda izquierda del tren principal estaba reventada y su banda de rodadura se hallaba muy desgastada, sin apenas dibujo. El cilindro de la pata principal derecha presentaba una rotura frágil en la zona que rodea al agujero por donde pasa el eje que le une al sobrecentro.

La toma de tierra, intentando alinear el avión con la pista y nivelarlo por la incidencia de un ligero viento de costado, resultó brusca. La rueda izquierda reventó en el impacto porque estaba muy desgastada. Al pisar el freno izquierdo el avión giró hacia ese lado y deslizó sobre la pista provocando la aparición de cargas transversales fuera del plano de rotación de la rueda en el tren derecho, causando a rotura de la pata por sobreesfuerzo.

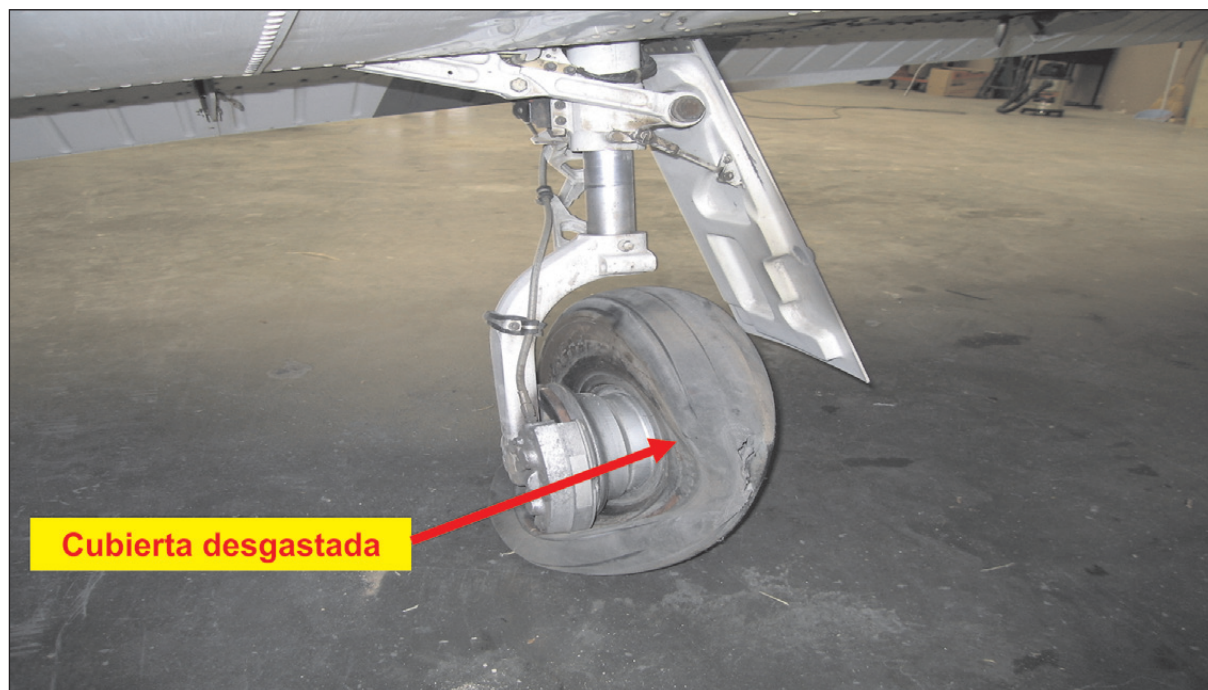
Figura 2. Daños en la pata izquierda

- La cubierta de la rueda izquierda reventó en el impacto.
- Lado inferior derecho del fuselaje rozado.
- El plano derecho sufrió roces en el intradós y deformaciones en el extradós cerca del encastre y también en la punta.

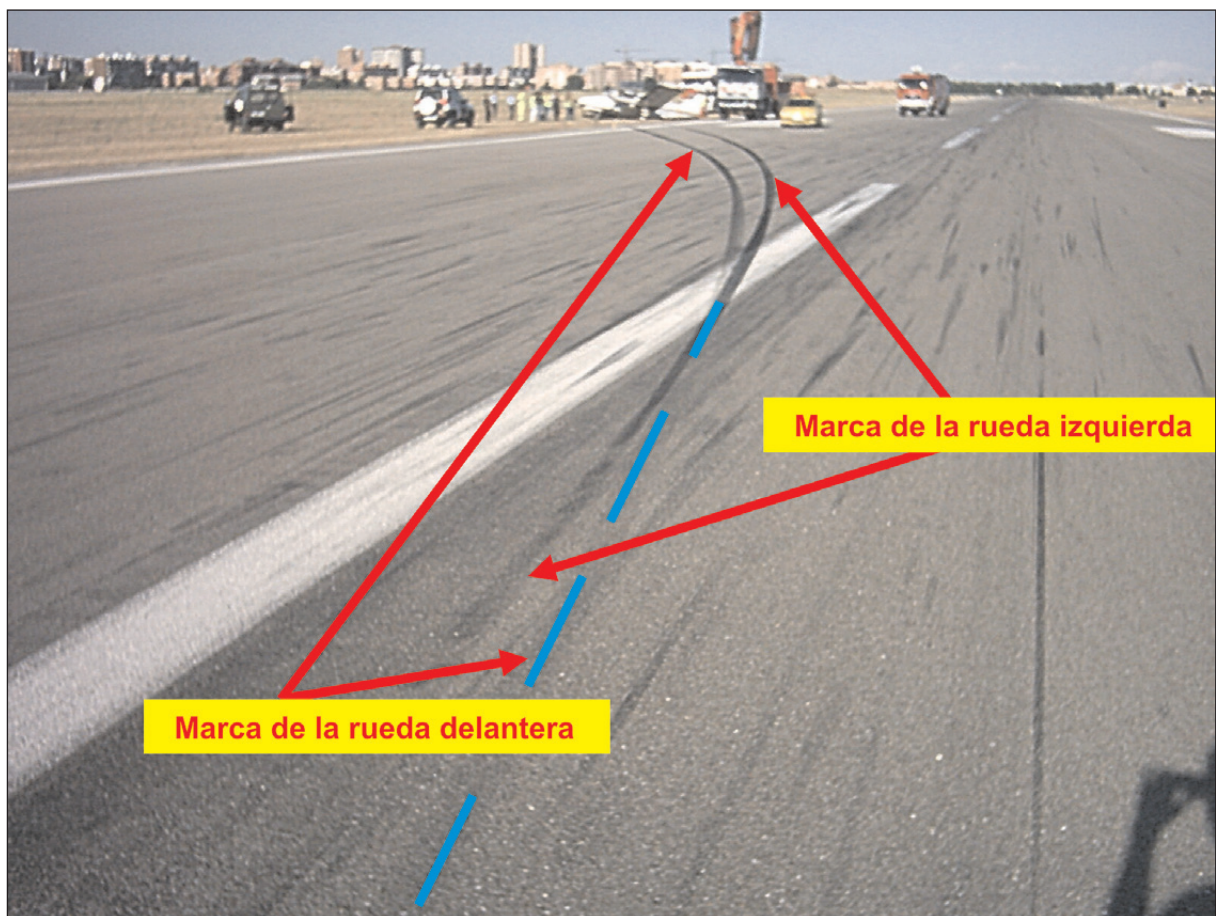
En la carrera de aterrizaje las ruedas dejaron marcas en la pista que revelan una trayectoria curva a la izquierda según el sentido de avance. Se aprecian claramente las huellas dejadas por la rueda de morro y la rueda principal izquierda. La posición relativa de esas huellas indica un deslizamiento de la aeronave con un giro asociado respecto al eje vertical que hacía que la dirección a la que apuntaba el eje longitudinal del avión se fuera separando progresivamente a la izquierda de la tangente a la trayectoria.

Figura 3. Marcas de frenada
