| Fecha y hora | Miércoles, 13 de julio de 2005; 08:30 h local |
| Lugar | Simat de la Valldigna (Valencia) |

| Matrícula | EC-JCE |
| Tipo y modelo | BELL HELICOPTER TEXTRON BELL 412 |

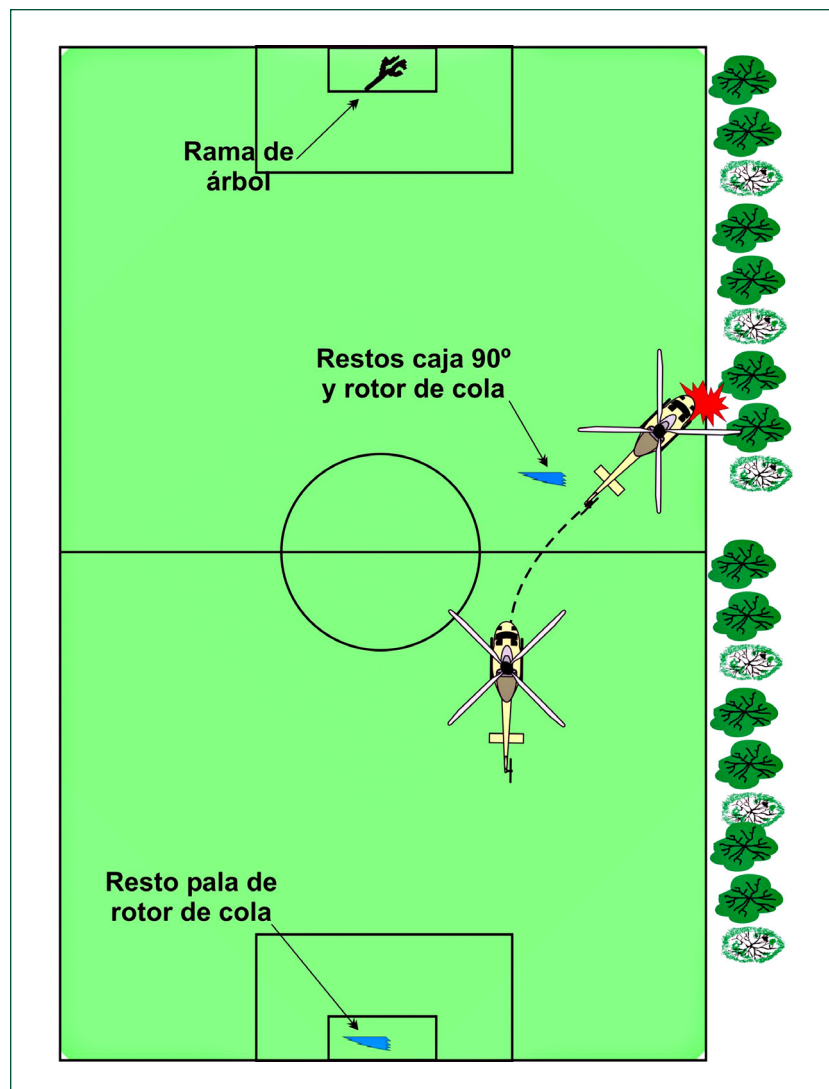
La trayectoria descrita por la aeronave desde el punto inicial hasta el punto de impacto supuso el ascenso sobre el terreno de unos 3 m y un desplazamiento hacia delante y hacia la derecha de 15 m.

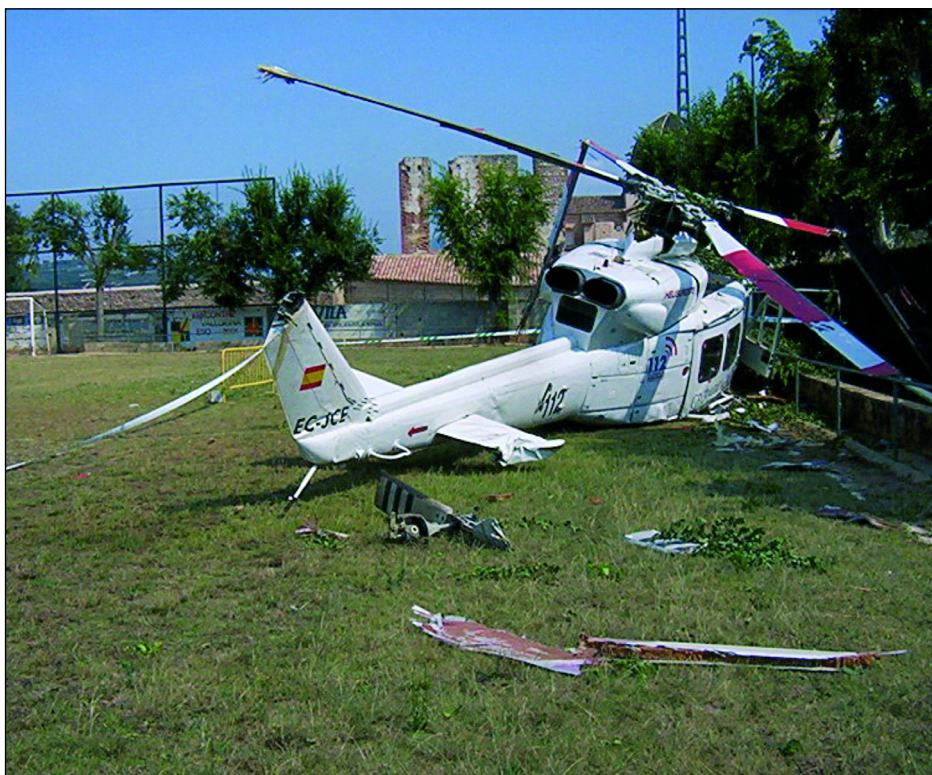
El estado de la zona del impacto y del helicóptero después de que éste impactara con el árbol y se desplomara contra el suelo era el siguiente:

- *Fuselaje*: deformación del patín derecho, quedando el helicóptero apoyado sobre el costado derecho del fuselaje.
- *Rotor principal*: rotura y deformación de todas las palas del rotor principal, de los links de los controles de vuelo por sobrecargas estáticas, de los yugos de sujeción de las palas por parada súbita de las palas y de los apoyos de la caja de transmisión.
- *Rotor de cola*: la caja de transmisión de 90° del rotor de cola se había desprendido junto con una de las palas y parte de la otra. De esta última, el trozo restante se encontró en una de las porterías del campo según se muestra en la figura anterior.
- *Huellas*: no se encontraron marcas de los patines, el helibalde o el gancho de conexión que pudieran haber indicado algún desplazamiento de estos elementos sobre el terreno.
